SITUACIÓN DEFICIENCIAS DETERMINADAS

| DEPARTAMENTO: | Huehuetenango | MUNICIPIO: | San Mateo Ixtatán |
| NOMBRE DEL ESTABLECIMIENTO: | Escuela Oficial Rural Mixta | DIRECCIÓN DEL ESTABLECIMIENTO: | Aldea Chibalasun |
| CÓDIGO DEL ESTABLECIMIENTO: | 13-18-0903-43 | FECHA: | 13/08/2024 |

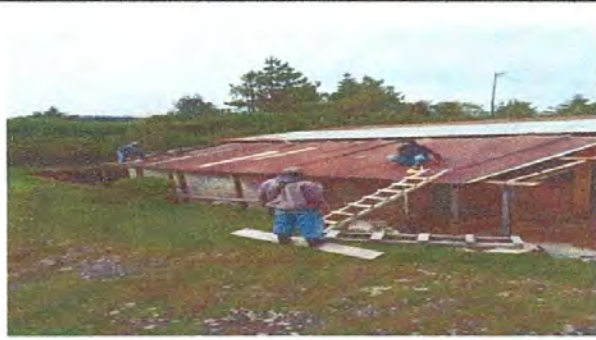
Foto1: La desinstalación de láminas se va cambiar a traves por las láminas troqueladas aluzinc calibre 26, utilizado en la cocina de la Escuela Oficial Rural Mixta de la Chibalasun.

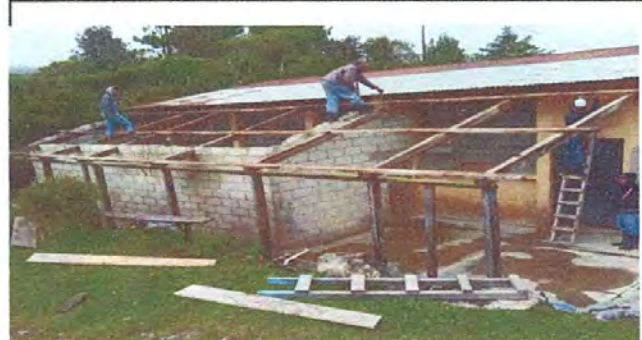
Foto 2: Igual también se va cambiar la Sustitución de estructura de soporte de madera, por metal.

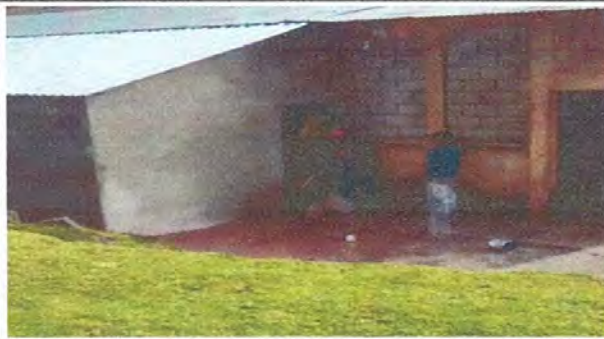
Foto 3: Sustitución de puerta 1 metro de ancho por 2 metros de alto, colocado por la estructura Metálica Mingo.

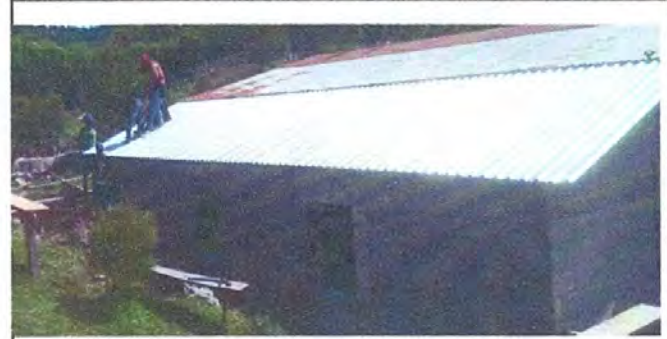
Foto 4: La colocación de las ventanas de metal de 1 metro cuadrado, colocado por la estructura Metálica Mingo.

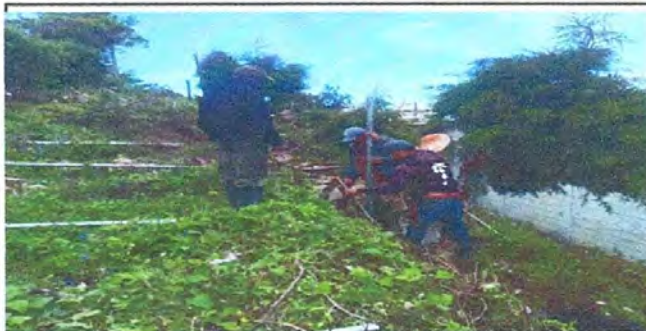
Foto 5: Reparación de muro perimetral de block con tubo hg y malla galvanizada, colocados por los padres de familia.

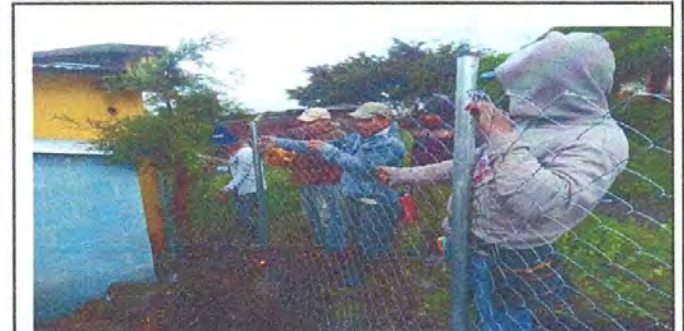
Foto 5.1: De esta manera se esta trabajando el muro perimetral en la Cículación de la escuela por los OPFs.

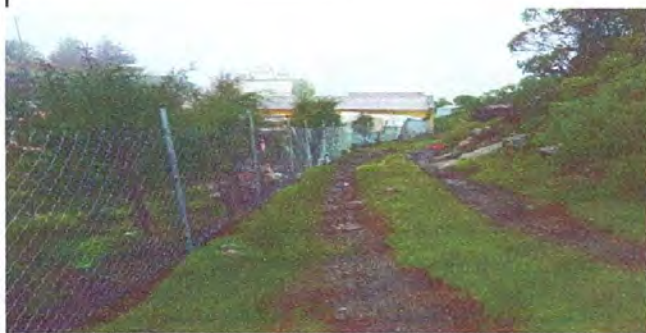
Foto 5.2: La circulación de la Escuela se cambió con tubo hg y malla galvanizada.

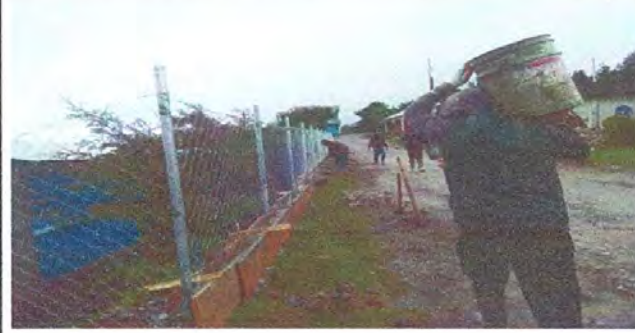
Foto 5.3: Por eso, La circulación de la Escuela se cambió con más mejoración utilizando los tubo hg y malla galvanizada.

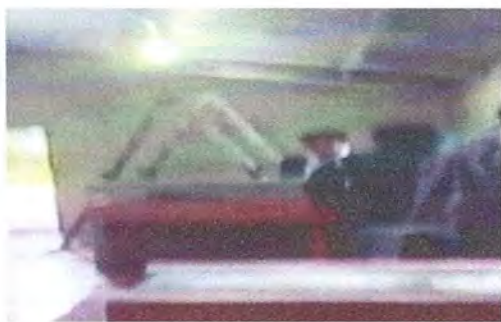
Foto 6: Sustitución de focos ahorradores en la cocina por los OPFs.

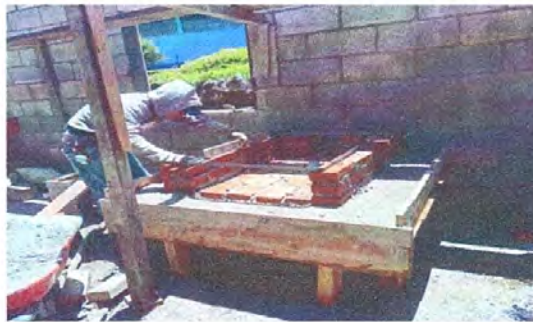
Foto 7: Sustitución de estufa rural (completa) incluye chimenea y plancha de metal.

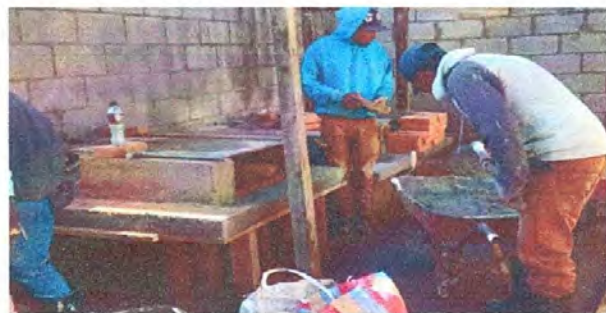
Foto 7.1: Sustitución de estufa rural (completa), En proceso la remodelación y mejoramiento de la cocina de la Escuela Oficial Rural Mixta de la aldea Chibalasun.

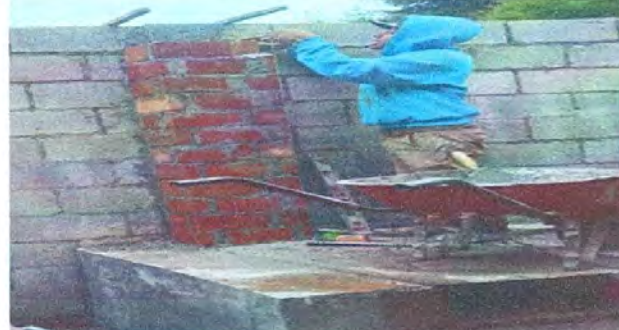
Foto 7.2: Sustitución de chimenea de concreto en la cocina de la Escuela por el albañil solicitado.

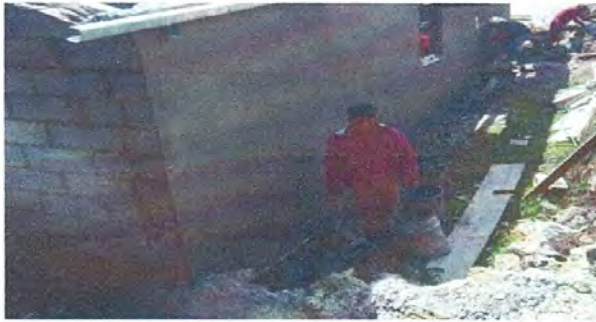
8. Reparación de repello y cernidos de los paredes de la cocina de la Escuela.

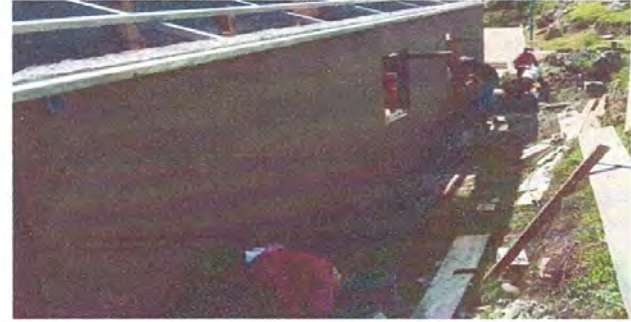
8.1: Reparación de repello de la cocina y cernidos de los paredes.

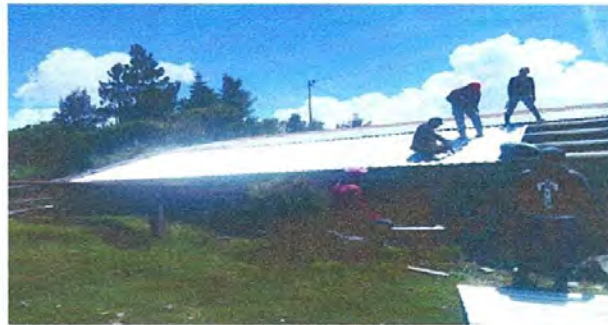
Foto 9: Mano de obra especializada . Sustitución de lámina, por lámina troquelada aluzinc calibre 26, utilizado en la cocina de la Escuela Oficial Rural Mixta de la Chibalasun.

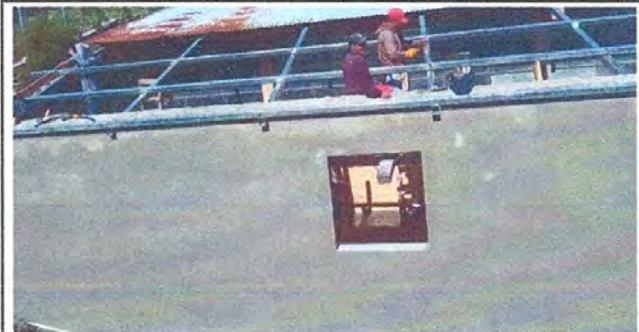
Foto 9.1: La Instalación de estructura portante de metal por el baño y con los OPFs.

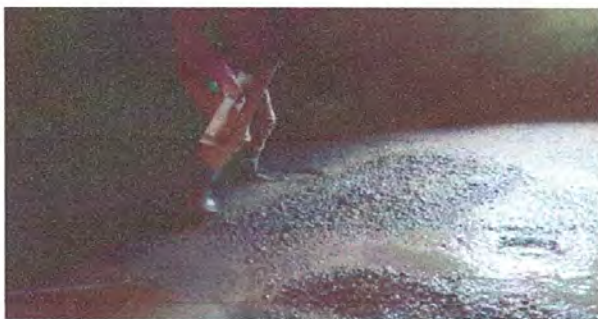
10: Reparación de piso de cemento líquido en la cocina de la Escuela Oficial Rural Mixta de la Aldea Chibalasun.

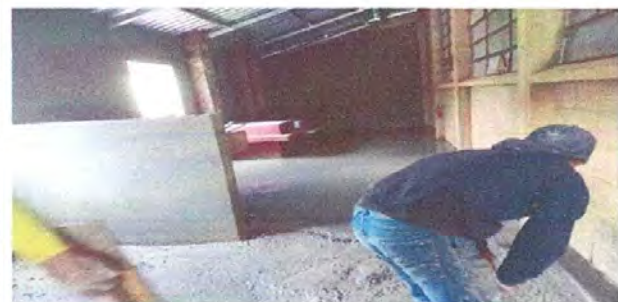
10.1 : Reparación de piso de cemento líquido
