SITUACIÓN DEFICIENCIAS DETERMINADAS PREVIO ☐ DURANTE ☐ POSTERIOR ☒

| DEPARTAMENTO: | HUEHUETENANGO | MUNICIPIO: | SAN MATEO IXTATÁN |
| NOMBRE DEL ESTABLECIMIENTO: | ESCUELA OFICIAL RURAL MIXTA | DIRECCIÓN DEL ESTABLECIMIENTO: | ALDEA NUBUP |
| CÓDIGO DEL ESTABLECIMIENTO: | 13-18-1566-43 | FECHA: | 25/11/2024 |

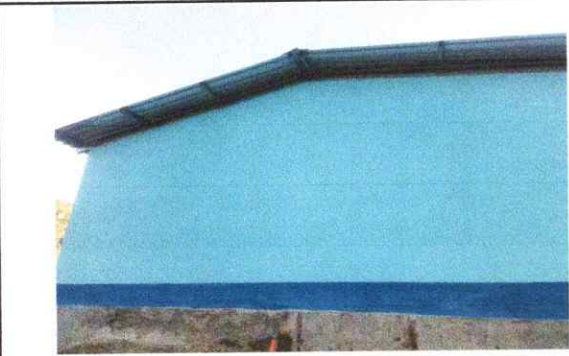
| <p>Foto 1: aquí podemos observar que ya está terminado el techo de la cocina.</p> | <p>Foto 2: Podemos observar en el interior que ya está terminado la estructura de soporte de techo.</p> |

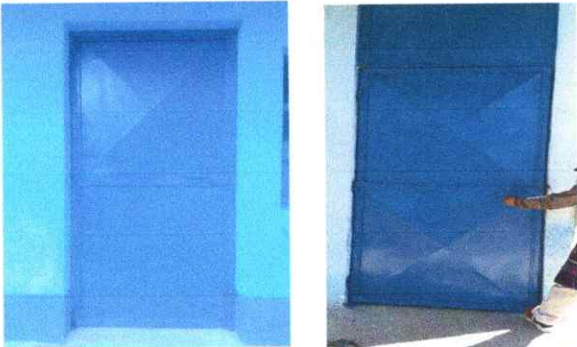
| <p>Foto 3: En la fotografía podemos observar que la instalación de las puertas están finalizado que son en total siete puertas</p> | <p>Foto 4: Podemos observar que el mantenimiento de las ventanas la sustitución de madera a metal mas vidrios está fializado.</p> |

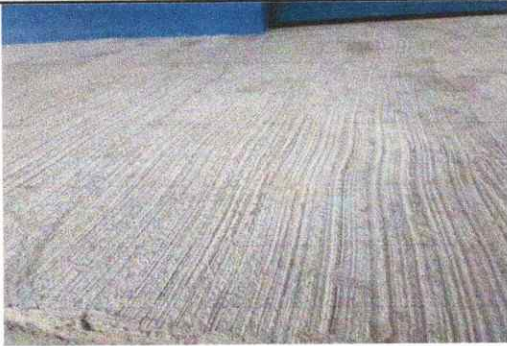
| <p>Foto 5: Podemos observar en la fotografía la finalización del piso de cemento de la cocina.</p> | <p>Foto 6: En la fotografía vemos que el cambio de pintura en muros exteriores e interioresha finalizado.</p> |

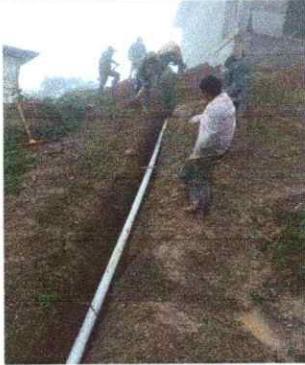
Foto 7: La colocación de la tubería ha finalizado también.

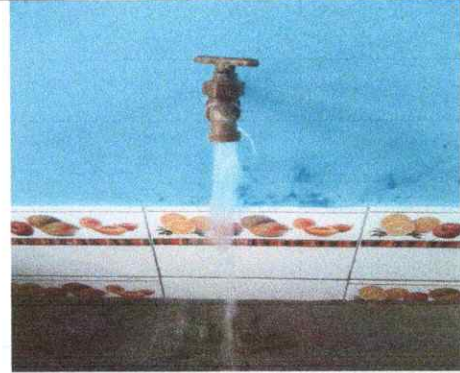
Foto 8: En la fotografía vemos que el chorro está instalado y funcionando perfectamente.

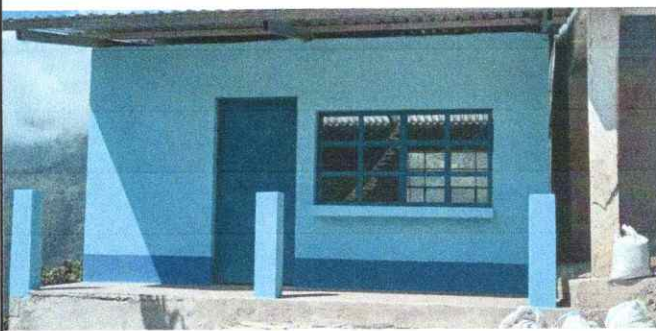
Foto 9: En la fotografía vemos que quedó bien terminado y finalizado.

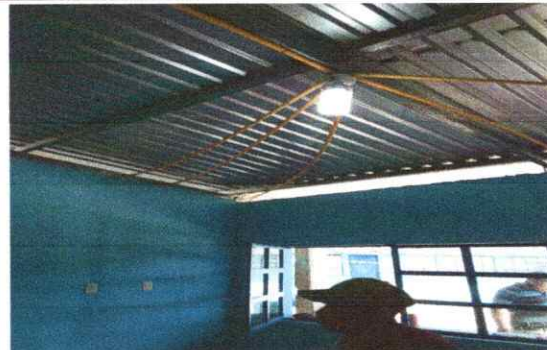
Foto 10: La instalación del cableado eléctrico ha terminado y entregado.

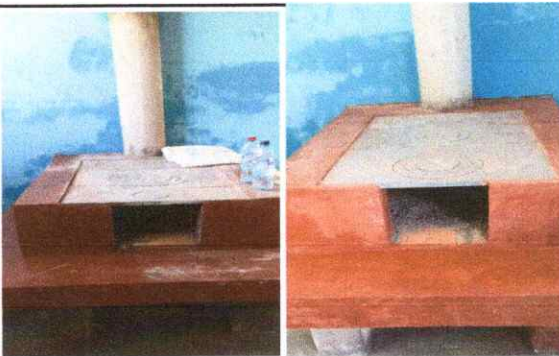
Foto 11: En la imagen vemos que las dos estufas rurales están finalizado y entregado.
