REGISTRO FOTOGRÁFICO

| DEPARTAMENTO: | HUEHUETENANGO | MUNICIPIO: | COLOTENANGO |
| NOMBRE DEL ESTABLECIMIENTO: | EODP ANEXA A EORM | DIRECCIÓN DEL ESTABLECIMIENTO: | CASERIO EL PORVENIR ALDEA IXCONLAJ |
| CÓDIGO DEL ESTABLECIMIENTO: | 13-19-0002-42 | FECHA DE LA INSPECCIÓN: | 10/04/2024 |

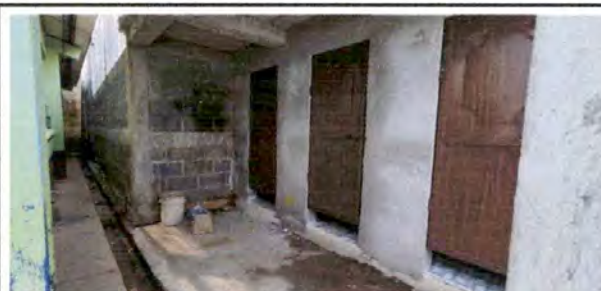
Foto 6: Vista de los baños, se repella y alisa, además se aplicar pintura.

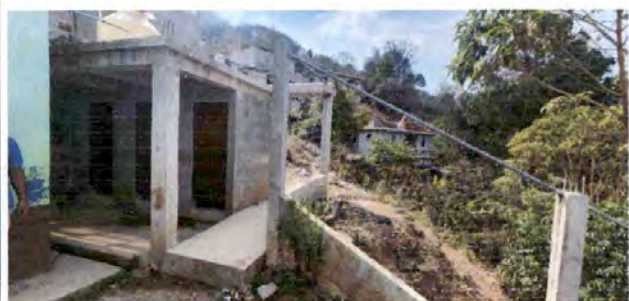
Foto 7: Vista de los baños, se repella y alisa, además se aplicar pintura.

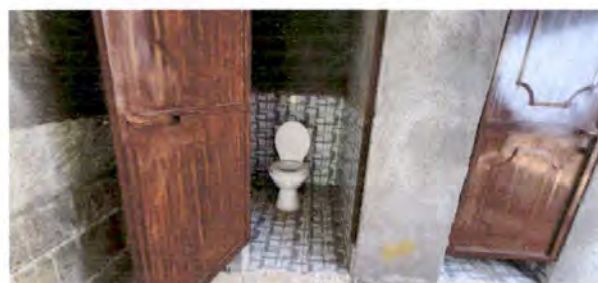
Foto 8: vista de inodoros

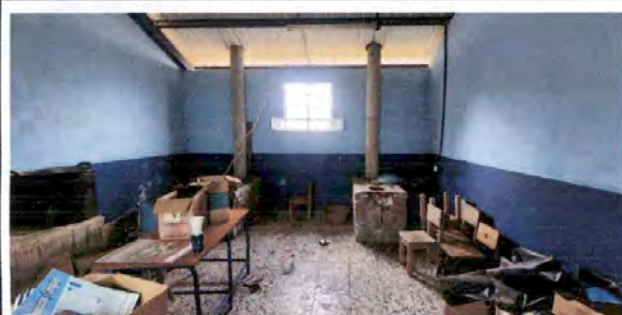
Foto 9: vista de la cocina, se observan la estufas existentes, falta un mueble para preparar los alimentos.

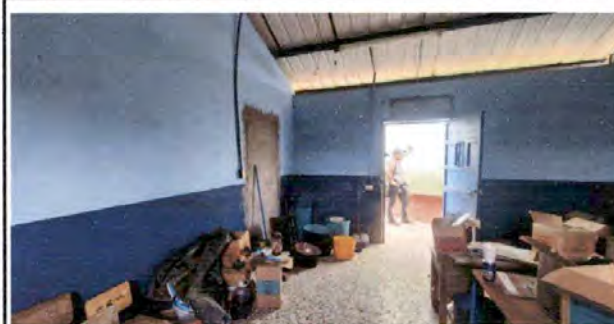
Foto 10: vista de la cocina, se observan la estufas existentes, falta un mueble para preparar los alimentos.
