| REGISTRO FOTOGRÁFICO | | | |
| NOMBRE DEL ESTABLECIMIENTO: | COPB ANEXO A EORM | DIRECCIÓN DEL ESTABLECIMIENTO: | CASERIO CHECRUZ ALDEA TOJLATE |
| CÓDIGO DEL ESTABLECIMIENTO: | 13-19-0007-41 | FECHA DE LA INSPECCIÓN: | 09/04/2024 |

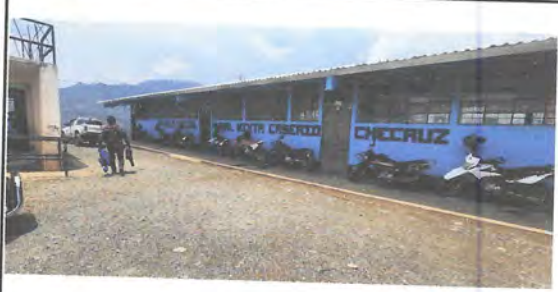
Foto 2: Vista enfrente al modulo 1, se observan 9 ventanas, las cuales se cambiarán y también se colocarán balcones.

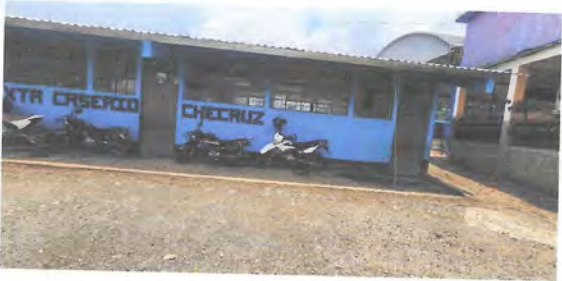
Foto 3: Vista enfrente al modulo 1, se observan ventanas, las cuales se cambiarán y también se colocarán balcones.

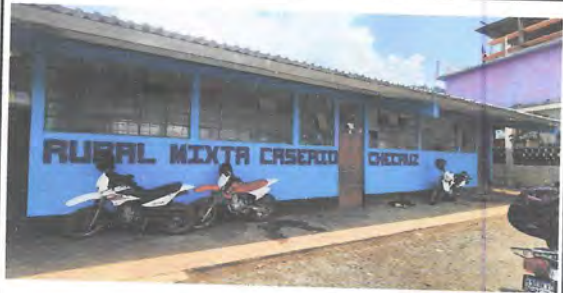
Foto 4: Vista enfrente al modulo 1, se observan ventanas, las cuales se cambiarán y también se colocarán balcones.

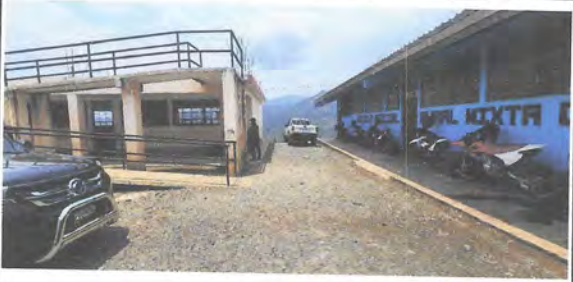
Foto 5: Vista enfrente al modulo 1, se observan ventanas, las cuales se cambiarán y también se colocarán balcones.

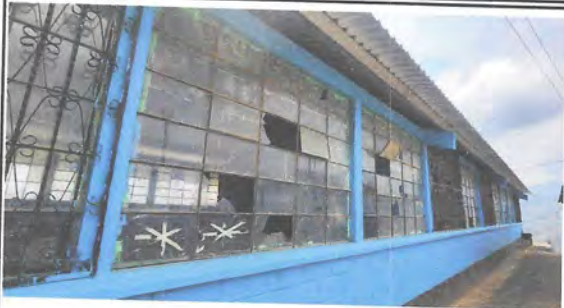
Foto 7: Vista parte de atrás de modulo 1, se observan 9 ventanas, las cuales se cambiarán y también se colocarán 6 balcones.

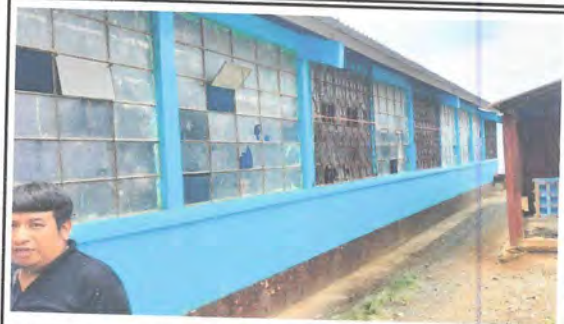
Foto 8: Vista parte de atrás de modulo 1, se observan ventanas, las cuales se cambiarán y también se colocarán balcones.

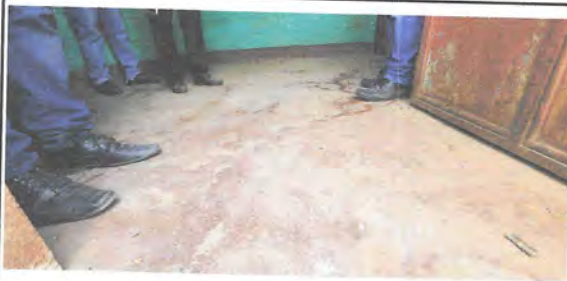
Foto 9: se observa el piso en mal estado, y la puerta esta oxidada.

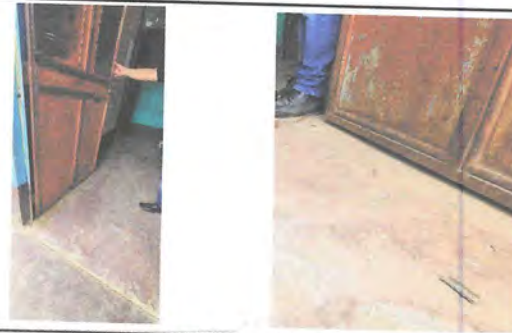
Foto 10: se observa la puerta en mal estado.

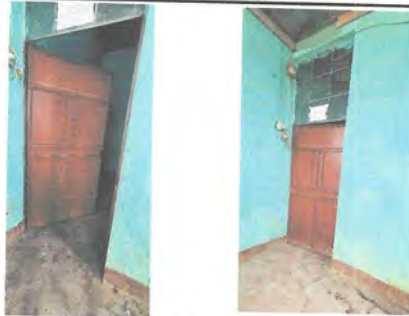
Foto 11: se observa la puerta en mal estado.
