REGISTRO FOTOGRÁFICO

| DEPARTAMENTO: | HUEHUETENANGO | MUNICIPIO: | COLOTENANGO |
| NOMBRE DEL ESTABLECIMIENTO: | COPB ANEXO A EORM | DIRECCIÓN DEL ESTABLECIMIENTO: | CASERIO MORALES ALDEA TIXEL |
| CÓDIGO DEL ESTABLECIMIENTO: | 13-19-0009-41 | FECHA DE LA INSPECCIÓN: | 10/04/2024 |

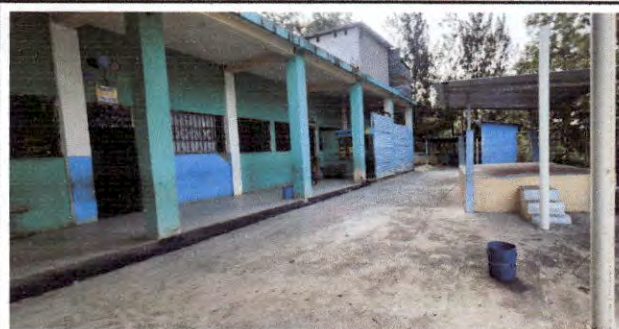
Foto 3: vista del modulo 1, la losa de las aulas tiene el mismo nivel que el camino.

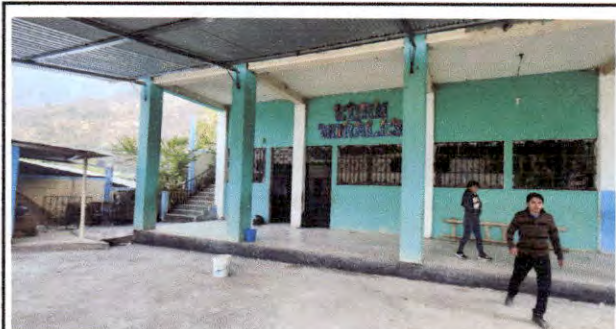
Foto 4: vista del modulo 1, la losa de las aulas tiene el mismo nivel que el camino.

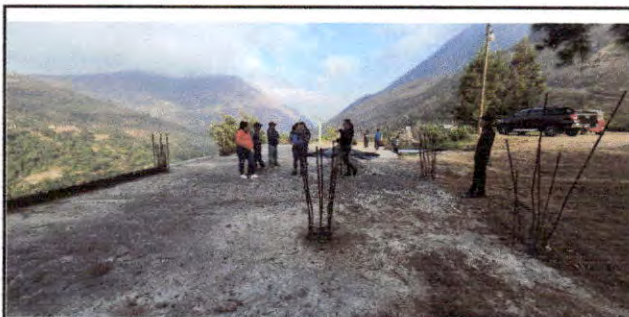
Foto 5: Vista de la losa del modulo 1, se observa que esta al mismo nivel que el camino.

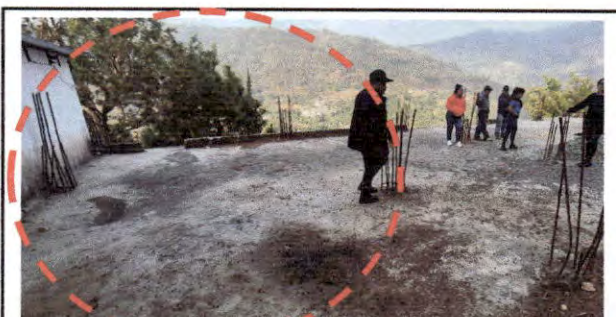
Foto 6: área donde se levanta muro de block, además se colocara en todo el perímetro para evitar algún accidente con los niños.
