REGISTRO FOTOGRÁFICO  
PROGRAMA DE MANTENIMIENTO DE EDIFICIOS ESCOLARES PÚBLICOS

| NOMBRE DEL ESTABLECIMIENTO: | Escuela Oficial Rural Mixta | DIRECCIÓN DEL ESTABLECIMIENTO: | Caserío Santo Domingo |
| CÓDIGO DEL ESTABLECIMIENTO: | 13-19-0013- 43 | FECHA: | 15 de noviembre de 2,024 |

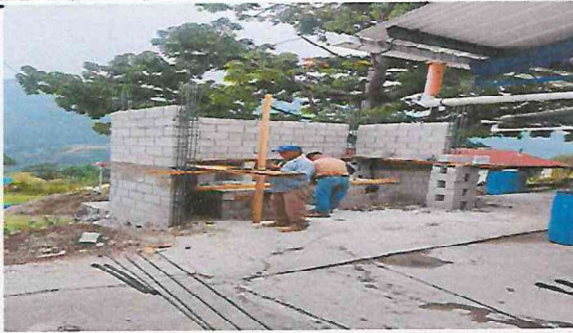
Foto1: MEJORAMIENTO DE MURO COCINA 5 HILADAS DE BLOCK

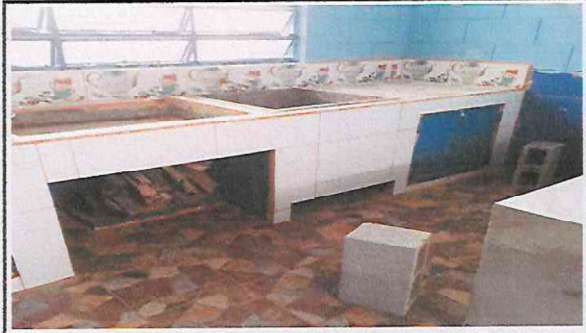
Foto 2: SUSTITUCION DE PISO DE CONCRETO (POR PISO ANTIDESLIZANTE)

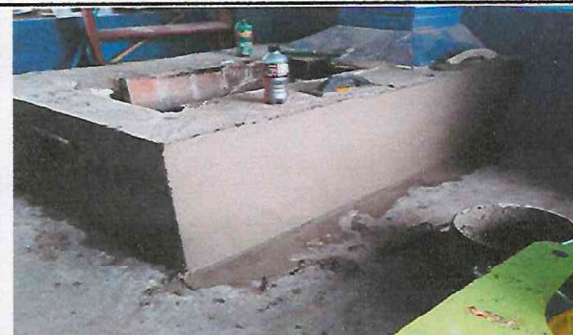
Foto 3: SUSTITUCION DE CERAMICO PARA ESTUFA ( AZULEJO )

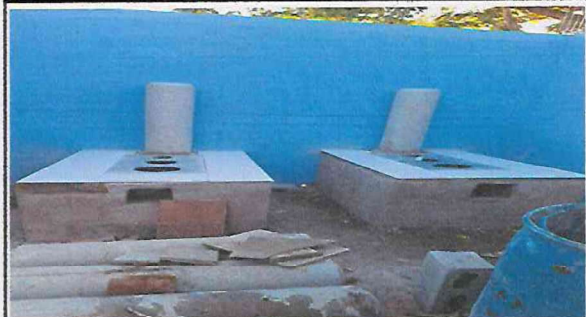
Foto 4: SUSTITUCION DE PLANCHA DE COCINA Y CHIMENEA

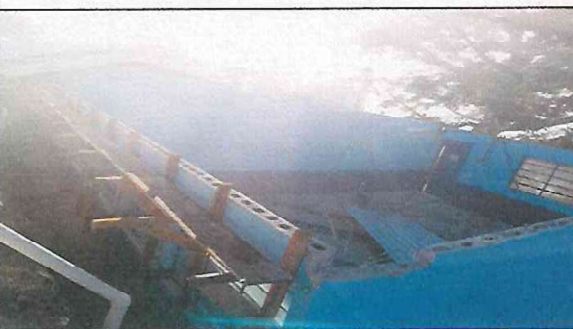
Foto 5: SUSTITUCION DE CANALES Y BAJADAS DE AGUA

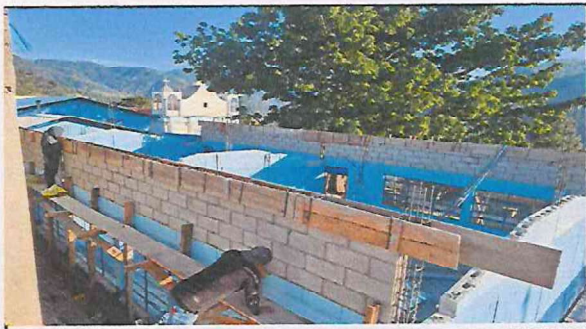
Foto 6: INCREMENTO ALTO MURO ( 4 HILADAS DE BLOK )
