| REGISTRO FOTOGRÁFICO | | | |
| NOMBRE DEL ESTABLECIMIENTO: | EORM | DIRECCIÓN DEL ESTABLECIMIENTO: | CASERIO PEREZ DE LA ALDEA ICAL |
| CÓDIGO DEL ESTABLECIMIENTO: | 13-19-0018-43 | FECHA DE LA INSPECCIÓN: | 09/04/2024 |

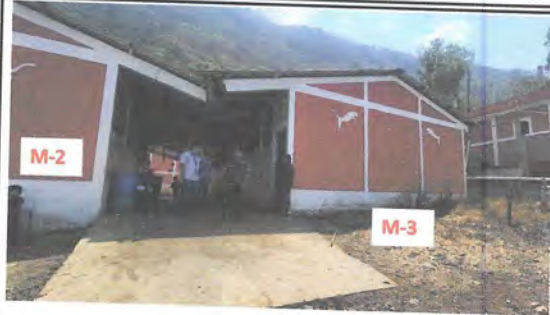
Foto 2: vista de los módulos 2 y 3.

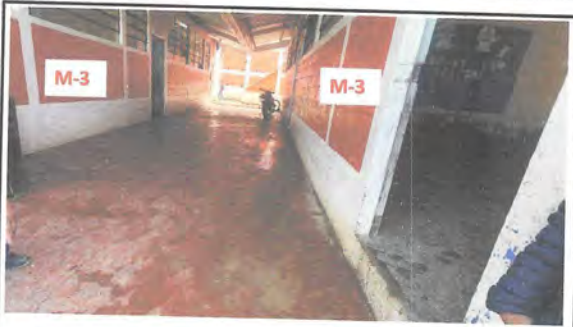
Foto 3: vista interior del pasillo de los módulos 2 y 3, se observan el área de ventanas donde se colocará balcones metálicos.

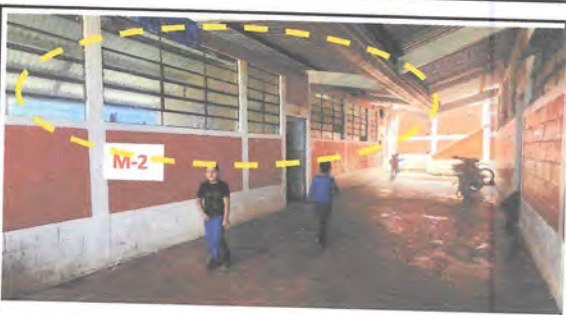
Foto 4: vista interior del pasillo de los módulos 2 y 3, se observan el área de ventanas donde se colocará balcones metálicos.

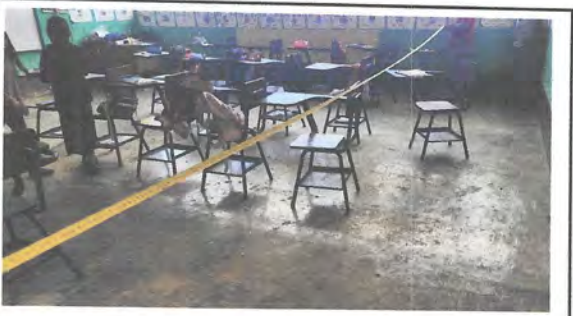
Foto 5: vista interior de aulas módulos 2 y 3, se observan el piso el cual se cambiará para remozarlo.

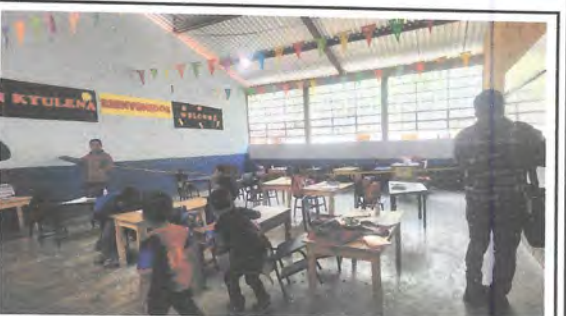
Foto 6: vista interior de aulas módulos 2 y 3, se observan el piso el cual se cambiará para remozarlo.

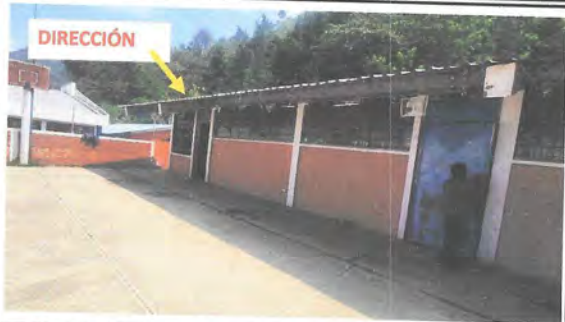
| REGISTRO FOTOGRÁFICO | | | |
|---|---|---|---|
| <p>Foto 7: vista de los módulos 1, se observa el área de la dirección</p> | | <p>Foto 8: Se observa el estado actual del piso, el cual se cambiara.</p> | |

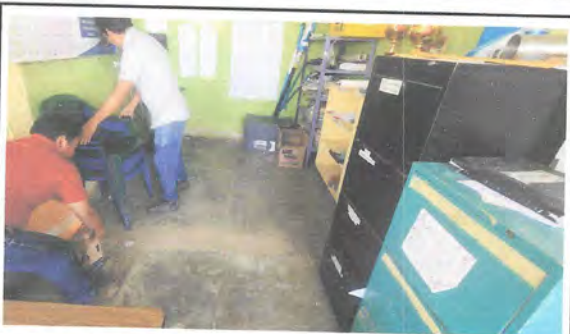
| REGISTRO FOTOGRÁFICO | | | |
|---|---|---|---|
| <p>Foto 9: Se observa el estado actual del piso, el cual se cambiara.</p> | | <p>Foto 10: Se observa el estado actual del techo, se colocara cielo falso.</p> | |

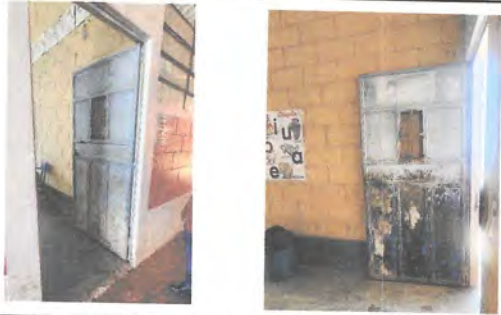
| REGISTRO FOTOGRÁFICO | | | |
|---|---|---|---|
| <p>Foto 11: Vista de las puertas en mal estado, del modulo 1 y 2.</p> | | <p>Foto 12: Evaluador de campo en el establecimiento.</p> | |
