REGISTRO FOTOGRÁFICO

| NOMBRE DEL ESTABLECIMIENTO: | EORM | DIRECCIÓN DEL ESTABLECIMIENTO: | CASERIO LOS MANGALES ALDEA LA VEGA |
| CÓDIGO DEL ESTABLECIMIENTO: | 13-19-0022-43 | FECHA DE LA INSPECCIÓN: | 08/04/2024 |

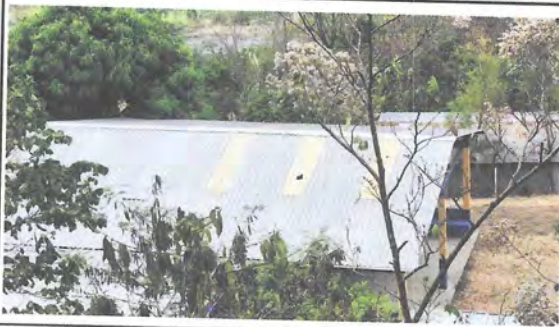
Foto 3: Vista del techo del modulo 3, esta en mal estado

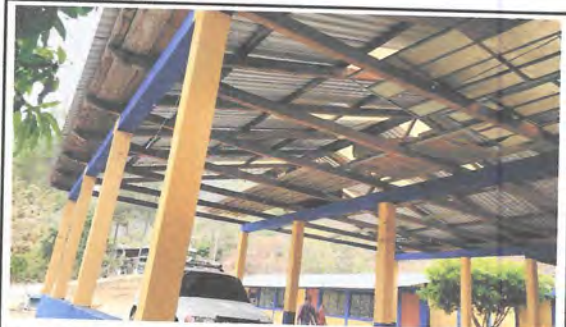
Foto 4: Vista de la estructura portante de madera, que se encuentra en mal estado.

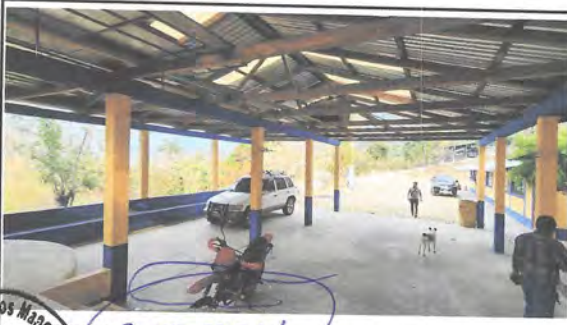
Foto 5: Vista de la estructura portante de madera y cubierta de lamina, que se encuentra en mal estado.

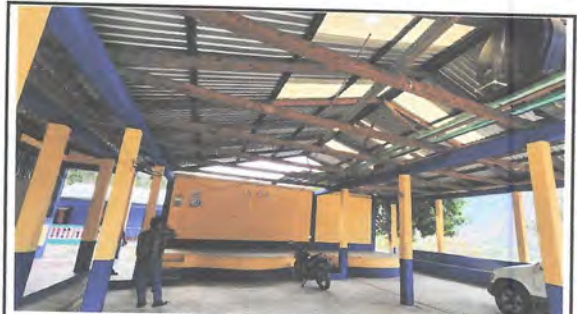
Foto 6: Vista de la estructura portante de madera y cubierta de lamina, que se encuentra en mal estado.

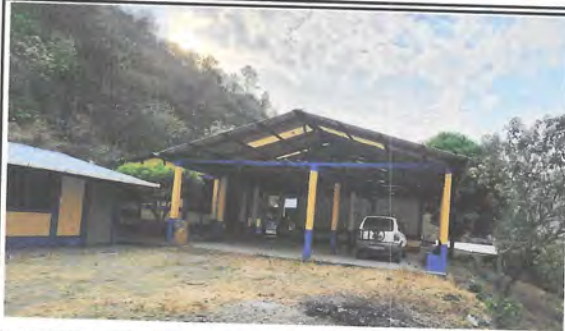
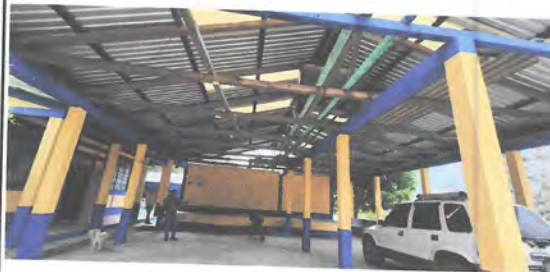
| REGISTRO FOTOGRÁFICO | | | |
|---|---|---|---|
| <p>Foto 7: Vista frontal del modulo 3, el cual se intervendrá para remozamiento.</p> | | <p>Foto 8: Vista del modulo 3, el cual se intervendrá para remozamiento.</p> | |

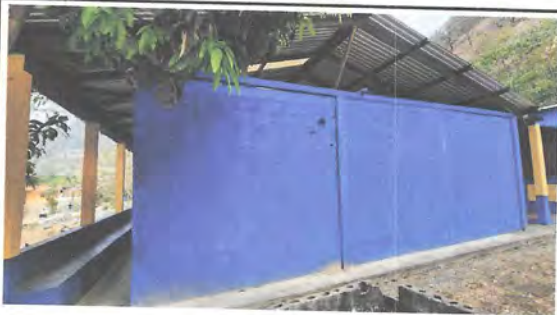
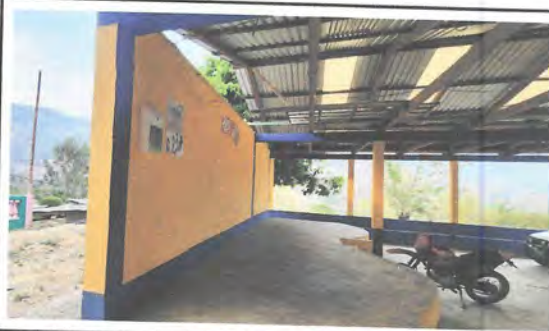
| REGISTRO FOTOGRÁFICO | | | |
|---|---|---|---|
| <p>Foto 9: Se observa pared que esta atrás del escenario.</p> | | <p>Foto 10: Se observa pared y escenario del modulo3, la pared se reforzar con columnas.</p> | |

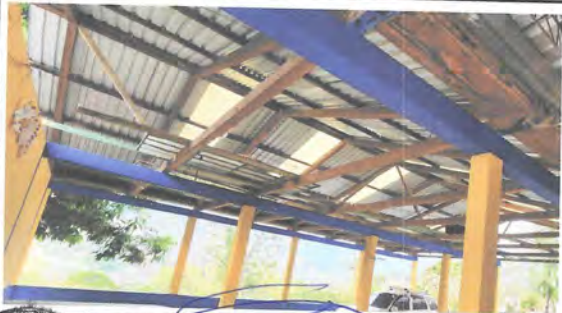
| REGISTRO FOTOGRÁFICO | | | |
|---|---|---|---|
| <p>Foto 11: Vista de la estructura portante de madera y cubierta de lamina del modulo 3, la cual se encuentra en mal estado.</p> | | <p>Foto 12: Evaluador de campo en el establecimiento.</p> | |
