REGISTRO FOTOGRÁFICO

| DEPARTAMENTO: | HUEHUETENANGO | MUNICIPIO: | COLOTENANGO |
| NOMBRE DEL ESTABLECIMIENTO: | EORM | DIRECCIÓN DEL ESTABLECIMIENTO: | CASERIO LOS NARANJALES |
| CÓDIGO DEL ESTABLECIMIENTO: | 13-19-0026-43 | FECHA DE LA INSPECCIÓN: | 08/04/2024 |

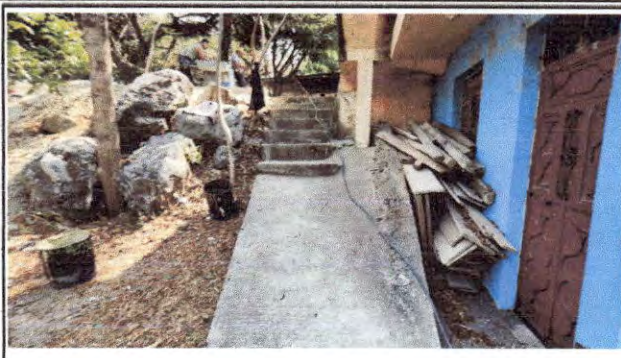
Foto 2: Gradas existentes, en época de lluvia provocan accidentes, ya que se resbalan los niños.

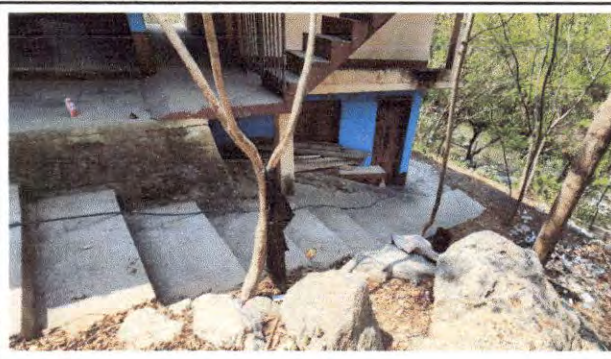
Foto 3: gradass actuales que se pretende cambiar por rampa, para la inclusión de niños, que no pueden bajar estas gradass.

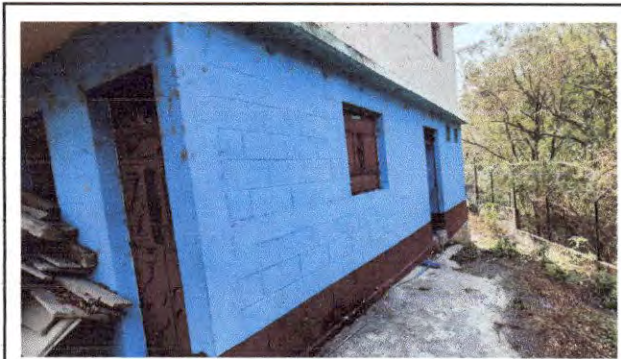
Foto 4: Vista de donde llegará la rampa, entrada de baños.

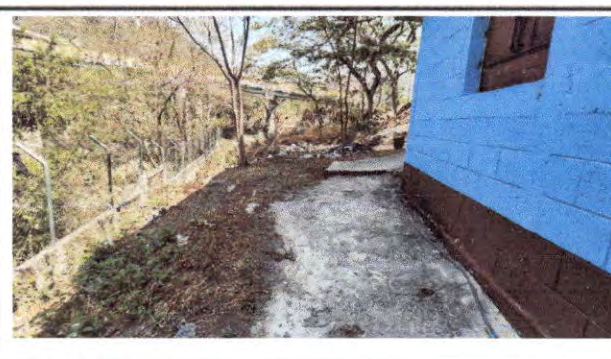
Foto 5: vista del ingreso de los baños.

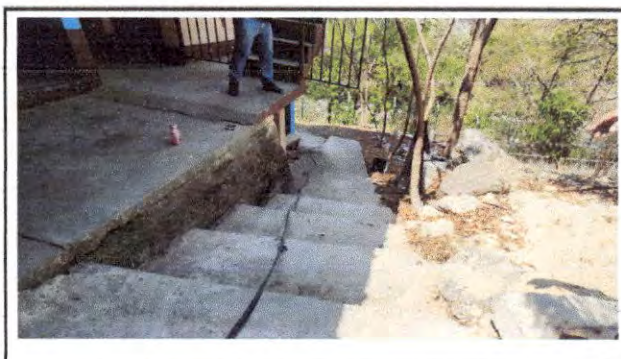
Foto 6: vista de acceso a los baños.

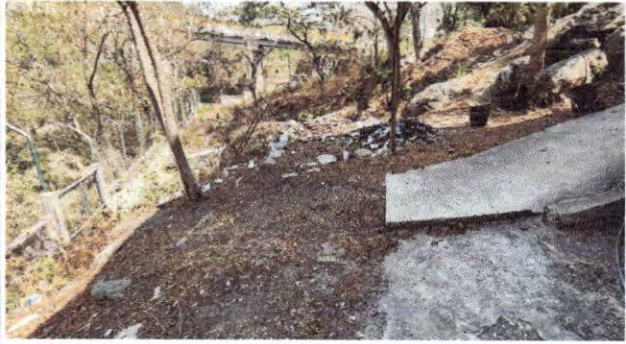
| <p>Foto 7: Vista actual de gradas y rampa, que conduce del modulo de aulas a los baños.</p> | <p>Foto 8: se observa que esta rampa tienen una pendiente pronunciada.</p> |

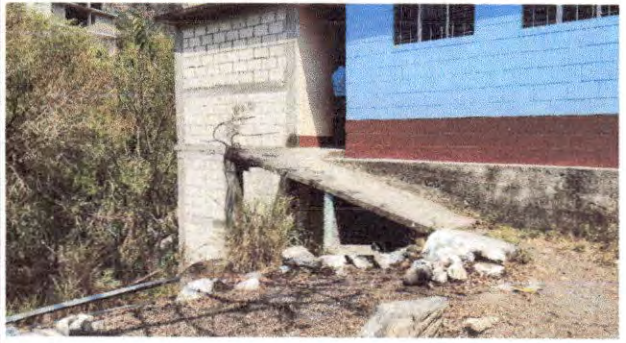
| <p>Foto 9: En esta rampa es necesario colocar baranda, esta conduce a la cocina.</p> | <p>Foto 10: área de patio donde fundirá torta de concreto.</p> |

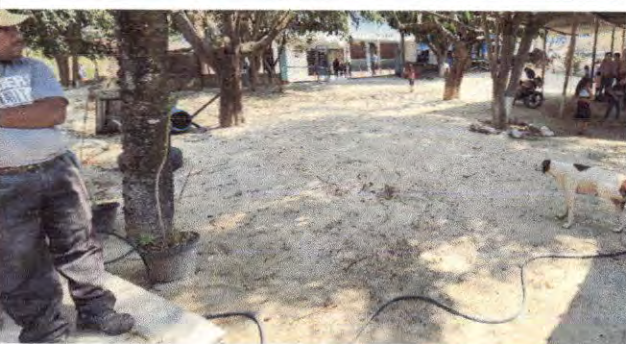
| <p>Foto 11: área de patio donde fundirá torta de concreto.</p> | <p>Foto 12: Evaluador de campo en el establecimiento, también se observa el área de patio.</p> |
