| REGISTRO FOTOGRÁFICO | | | |
| NOMBRE DEL ESTABLECIMIENTO: | COPB ANEXO A EORM | DIRECCIÓN DEL ESTABLECIMIENTO: | CASERIO LA UNION IXCONLAJ |
| CÓDIGO DEL ESTABLECIMIENTO: | 13-19-0047-41 | FECHA DE LA INSPECCIÓN: | 10/04/2024 |

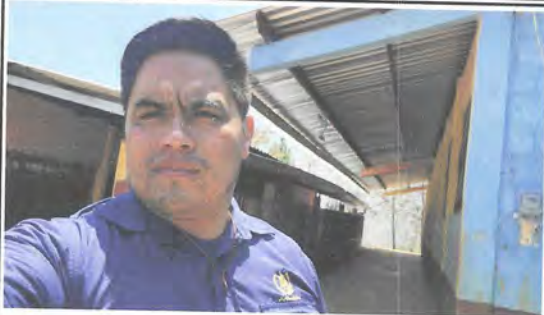
| REGISTRO FOTOGRÁFICO | | | |
|---|---|---|---|
| <p>Foto 1: Evaluador de campo en el establecimiento.</p> | | <p>Foto 2: Vista de los módulos de las aulas.</p> | |

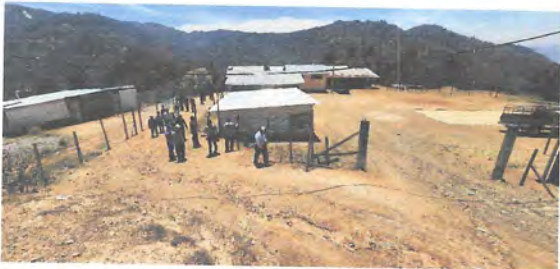
| REGISTRO FOTOGRÁFICO | | | |
|---|---|---|---|
| <p>Foto 3: Vista de los módulos de las aulas.</p> | | <p>Foto 4: Medición de la longitud del muro, se observa el muro con madera y alambre ya deteriorados.</p> | |

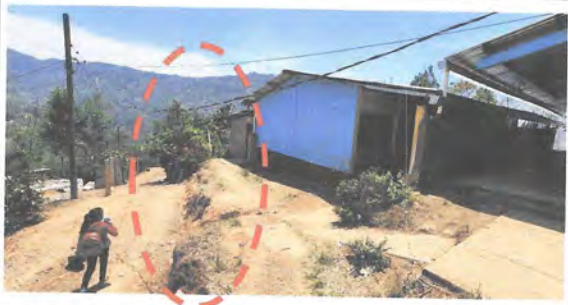
| REGISTRO FOTOGRÁFICO | | | |
|---|---|---|---|
| <p>Foto 5: Ubicación para el remozamiento de muro perimetral.</p> | | <p>Foto 6: Se observa el muro actual de parales de madera con malla.</p> | |

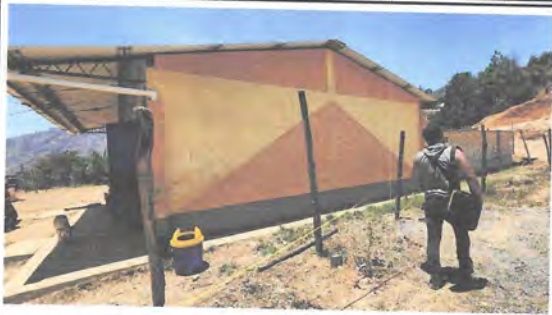
| REGISTRO FOTOGRÁFICO | | | |
|---|---|---|---|
| <p>Foto 7: Medición de la longitud del muro, se observa el muro con parales de madera y alambre ya deteriorados.</p> | | <p>Foto 8: Medición de la longitud del muro, se observa el muro con parales de madera y alambre ya deteriorados.</p> | |

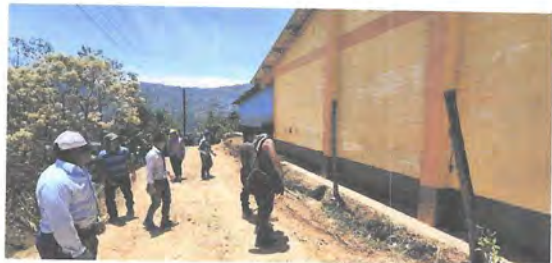
| REGISTRO FOTOGRÁFICO | | | |
|---|---|---|---|
| <p>Foto 9: Medición de la longitud del muro, se observa el muro con parales de madera y alambre ya deteriorados.</p> | | <p>Foto 10: Ubicación para el remozamiento de muro perimetral.</p> | |

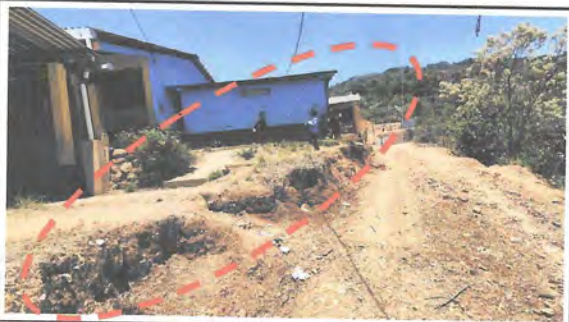
| REGISTRO FOTOGRÁFICO | | | |
|---|---|---|---|
| <p>Foto 11: Ubicación para el remozamiento de muro perimetral.</p> | | <p>Foto 12: Evaluador de campo en el establecimiento.</p> | |
