REGISTRO FOTOGRÁFICO

| DEPARTAMENTO: | HUEHUETENANGO | MUNICIPIO: | COLOTENANGO |
| NOMBRE DEL ESTABLECIMIENTO: | COPB ANEXO A EORM | DIRECCIÓN DEL ESTABLECIMIENTO: | CASERIO CHEMICHE, ALDEA TOJLATE |
| CÓDIGO DEL ESTABLECIMIENTO: | 13-19-0048-41 | FECHA DE LA INSPECCIÓN: | 09/04/2024 |

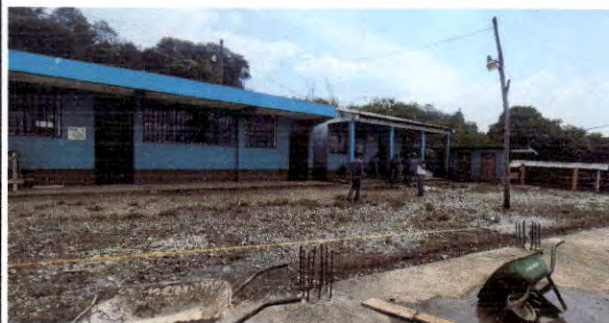
Foto 2: Vista del modulo 2 y 3, enfrente esta el patio el cual se remozará.

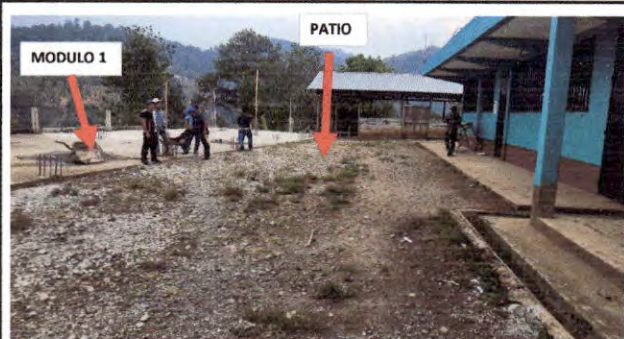
Foto 3: Vista del modulo 1, enfrente esta el patio el cual se remozará.

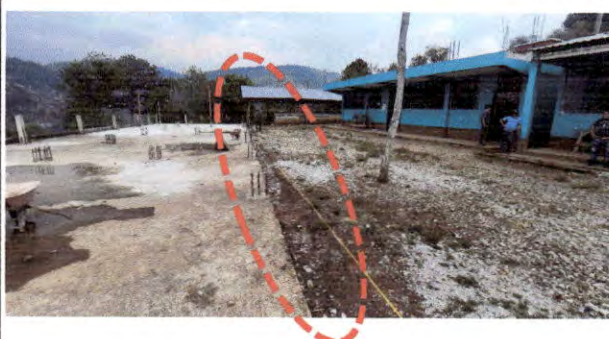
Foto 4: Vista de la ubicación donde estará el canal de desfogue de agua pluvial.

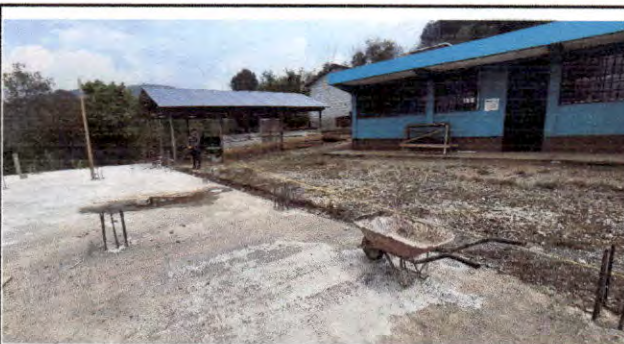
Foto 5: Vista desde el modulo 1 ubicación de patio, en donde se colocara torta de concreto.

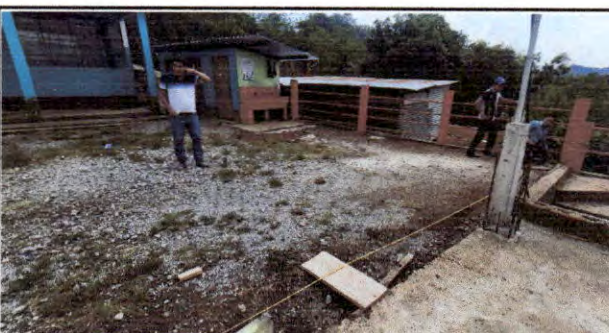
Foto 6: Vista del patio, ahí se realizará remozamiento.

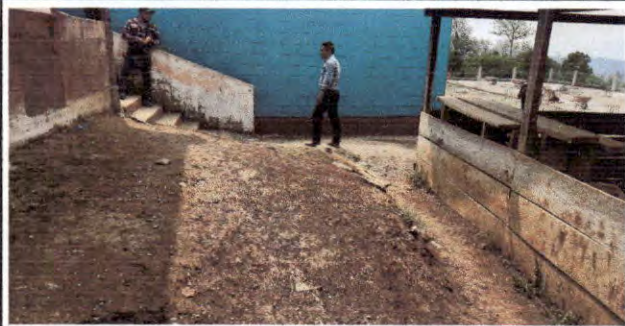
Foto 7: Vista del lado lateral del modulo 2, aquí también se remozara con torta de concreto.

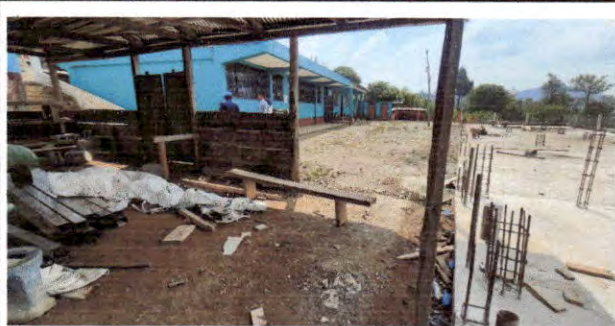
Foto 8: Vista del patio, se remozara con torta de concreto.

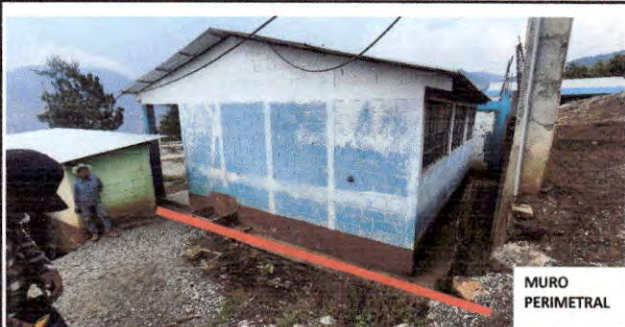
Foto 9: Vista donde se ubicará el muro perimetral, es necesario ya que personas ajenas a la escuela entran.

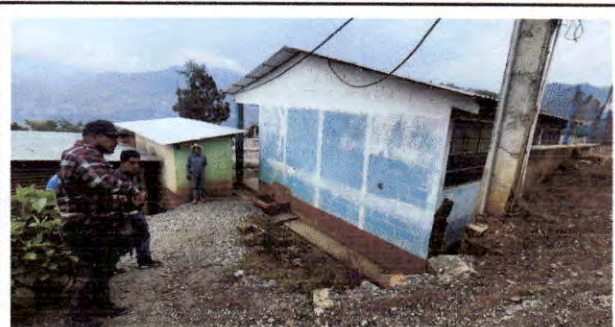
Foto 10: Vista donde se ubicará el muro perimetral.

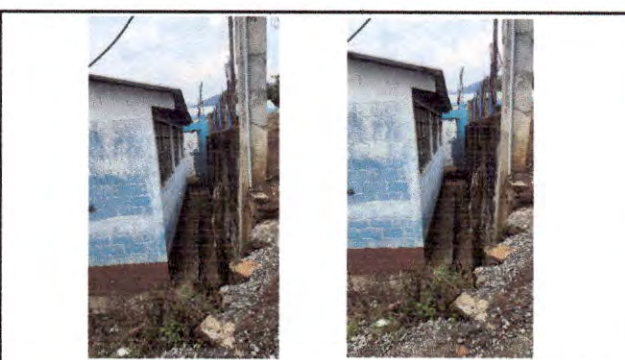
Foto 11: Vista donde se ubicará el muro perimetral, también se pintaran módulos de aulas.
