REGISTRO FOTOGRÁFICO

| DEPARTAMENTO: | HUEHUETENANGO | MUNICIPIO: | COLOTENANGO |
| NOMBRE DEL ESTABLECIMIENTO: | COPB ANEXO A EORM | DIRECCIÓN DEL ESTABLECIMIENTO: | ALDEA BELLA VISTA |
| CÓDIGO DEL ESTABLECIMIENTO: | 13-19-0913-41 | FECHA DE LA INSPECCIÓN: | 10/04/2024 |

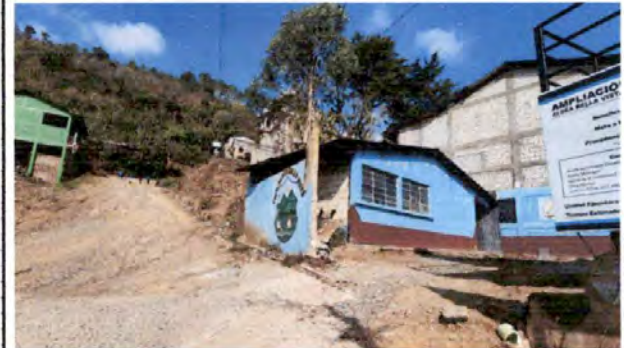
Foto 2: Vista del ingreso y de la cocina a remozar, en el ingreso se levantarán columnas y se colocará una puerta de ingreso.

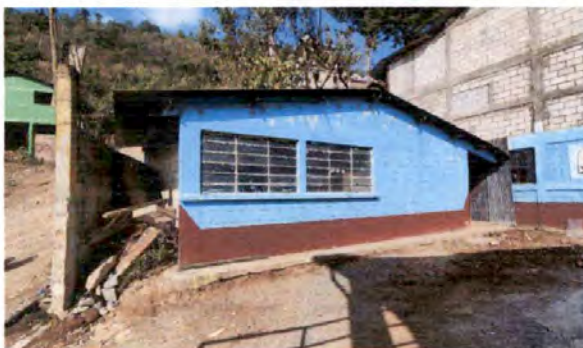
Foto 3: Vista de la cocina, se cambiara el techo metálico.

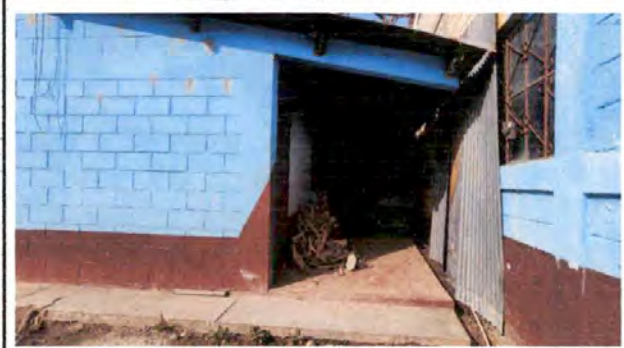
Foto 4: Vista del pasillo de la cocina, se observa que al momento de llover el agua pluvial cae en el aula de la par.

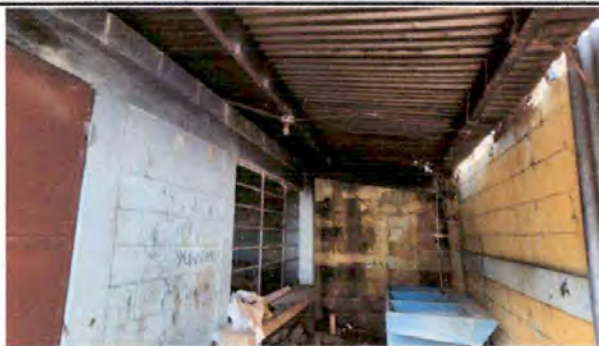
Foto 5: Vista del pasillo la mina en mal estado, necesario colocar un canal metálico.

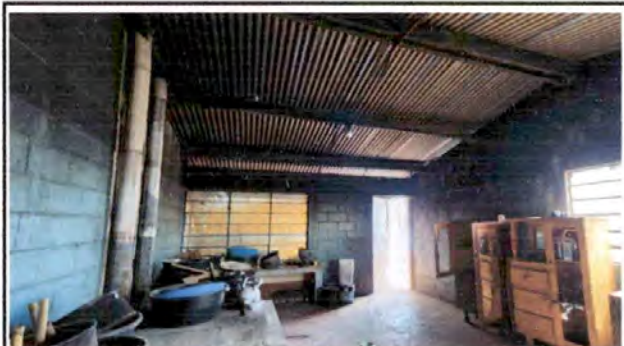
Foto 6: Vista del interior de la cocina se remozará el piso, se colocará el azulejo en paredes y cambio del sistema eléctrico.

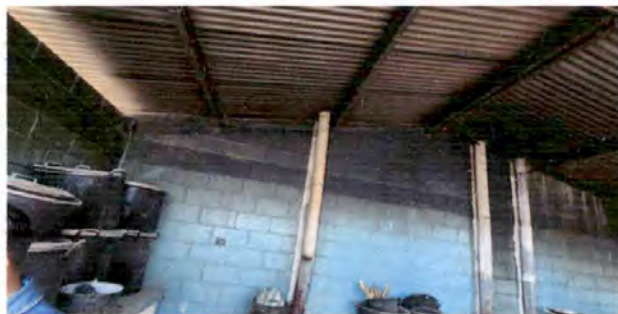
Foto 7: Vista de la chimenea, es necesario cambiarlas.

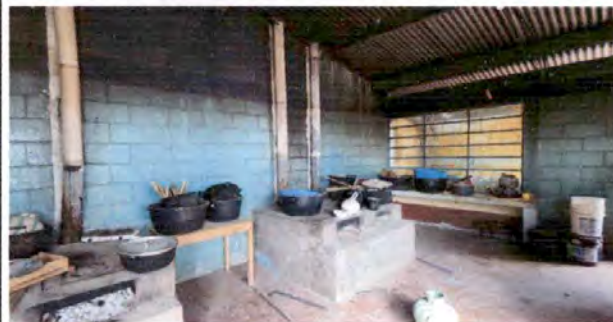
Foto 8: Se dará mantenimiento a las estufas mejoradas.

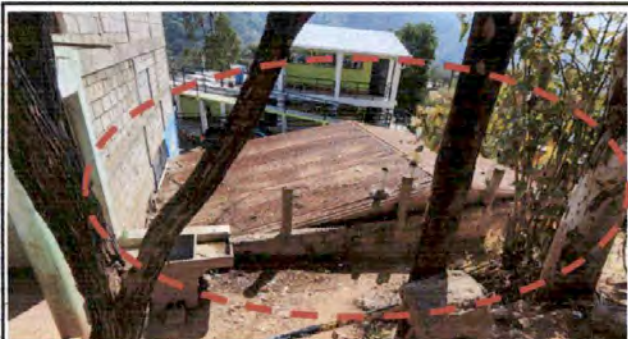
Foto 9: Se levantará con block esta parte del muro perimetral, para evitar que se dañe la lamina al momento de cambiarla.

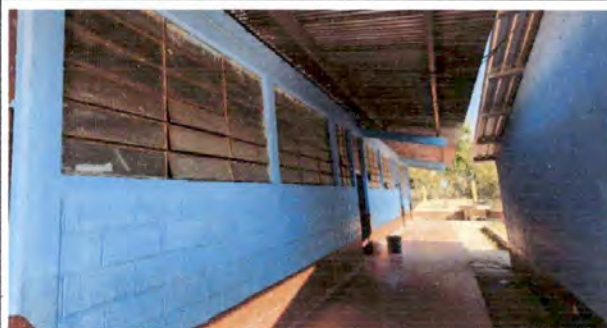
Foto 10: Vista del modulo 1 se observan las ventanas de la parte de enfrente.

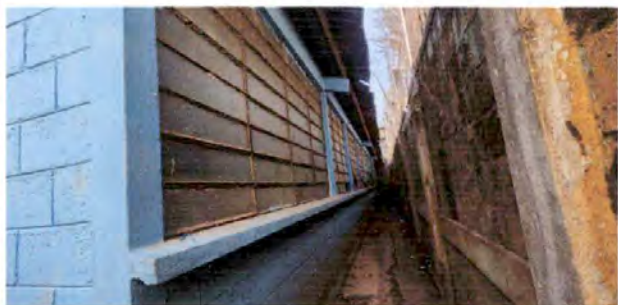
Foto 11: Vista del modulo 1 se observan las ventanas de la parte de atrás.
