REGISTRO FOTOGRÁFICO

| DEPARTAMENTO: | HUEHUETENANGO | MUNICIPIO: | COLOTENANGO |
| NOMBRE DEL ESTABLECIMIENTO: | COPB ANEXA A EOUM 'FRAY BARTOLOME DE L | DIRECCIÓN DEL ESTABLECIMIENTO: | |
| CÓDIGO DEL ESTABLECIMIENTO: | 13-19-0915-41 | FECHA DE LA INSPECCIÓN: | 08/04/2024 |

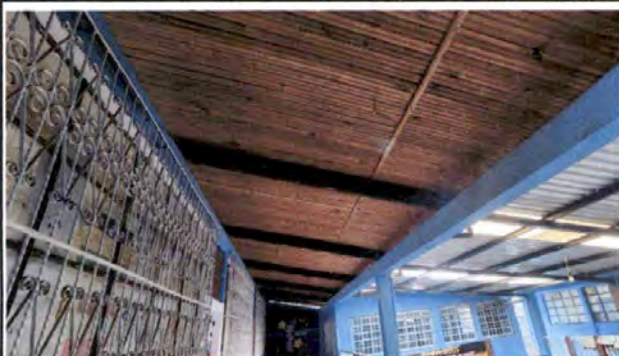
Foto 3: Vista interior del pasillo modulo 2, se observa el mal estado del machimbre debido a las filtraciones de la cubierta de lamina.

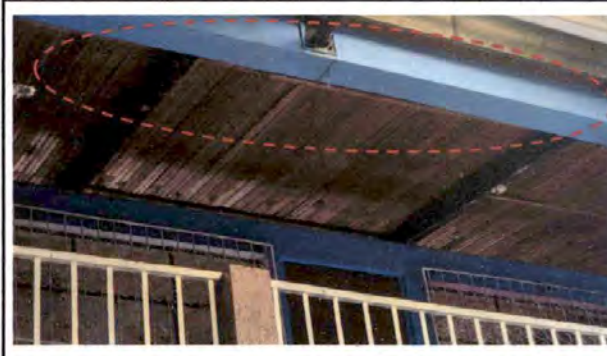
Foto 4: Vista interior del pasillo modulo 2, se observa el canal, el cual al llover no se da abasto para desfogar el agua pluvial.

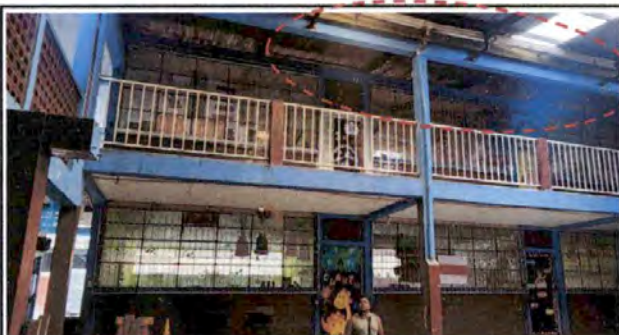
Foto 5: Vistadel modulo 2, se observa el canal, el cual al llover no se da abasto para desfogar el agua pluvial.

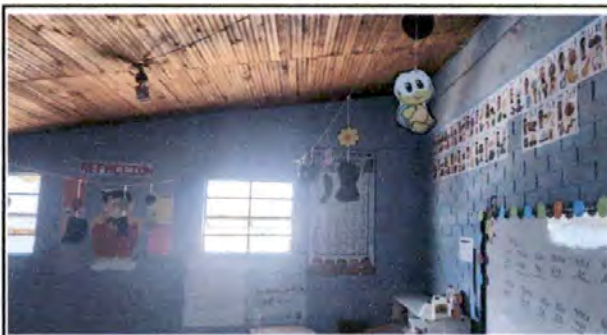
Foto 6: Vista interior de las aulas del modulo 2, se observa el mal estado del machimbre debido a las filtraciones de la cubierta de lamina.

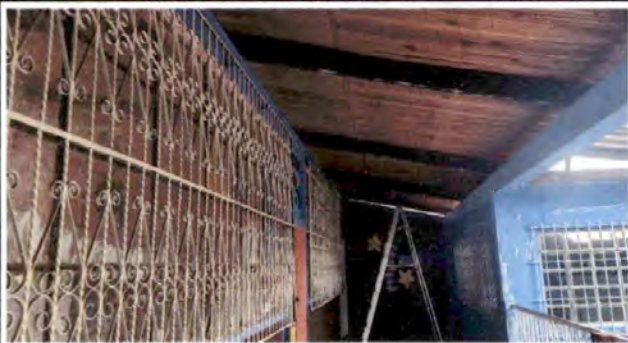
Foto 7: Vista interior del pasillo modulo 2, se observa el mal estado del machimbre debido a las filtraciones de la cubierta de lamina.

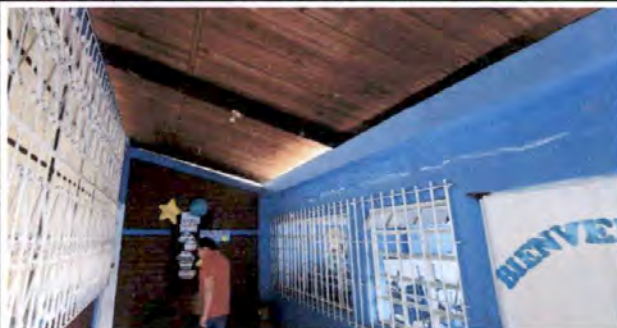
Foto 8: Vista interior del pasillo modulo 2, se observa el mal estado del machimbre debido a las filtraciones de la cubierta de lamina.

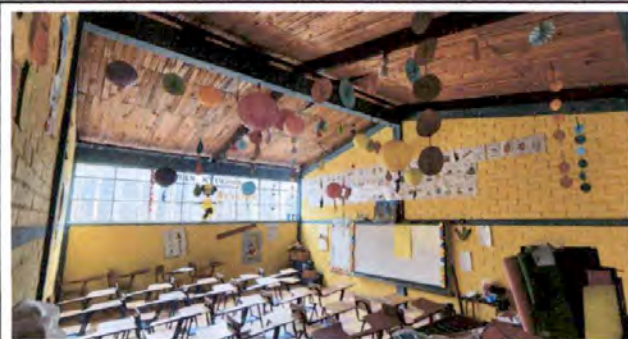
Foto 9: Vista interior de las aulas del modulo 2, se observa el mal estado del machimbre debido a las filtraciones de la cubierta de lamina.

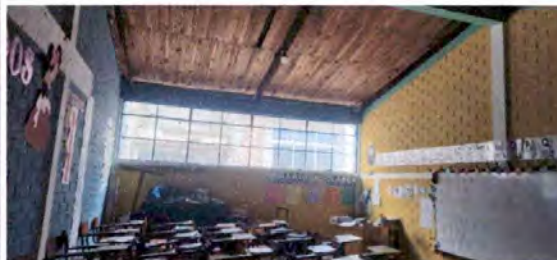
Foto 10: Vista interior de las aulas del modulo 2, se observa el mal estado del machimbre debido a las filtraciones de la cubierta de lamina.
