| REGISTRO FOTOGRÁFICO | | | |
| NOMBRE DEL ESTABLECIMIENTO: | COPB ANEXO A EORM | DIRECCIÓN DEL ESTABLECIMIENTO: | CASERIO TUITZQUIAN ALDEA XEMAL |
| CÓDIGO DEL ESTABLECIMIENTO: | 13-19-0923-41 | FECHA DE LA INSPECCIÓN: | 08/04/2024 |

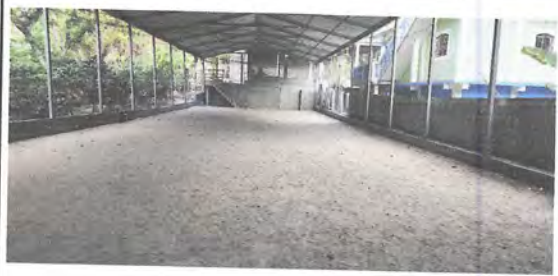
| REGISTRO FOTOGRÁFICO | | | |
|---|---|---|---|
| <p>Foto 1: Evaluador de campo en el establecimiento.</p> | | <p>Foto 2: Vista de la cancha se observa el suelo natural.</p> | |

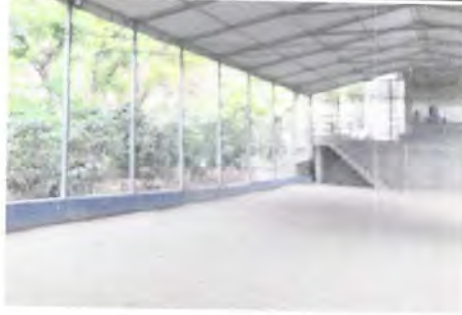
| REGISTRO FOTOGRÁFICO | | | |
|---|---|---|---|
| <p>Foto 3: Necesario remozar el área de la cancha para evitar enfermedades respiratorias.</p> | | <p>Foto 4: Vista de la cancha se observa el suelo natural.</p> | |

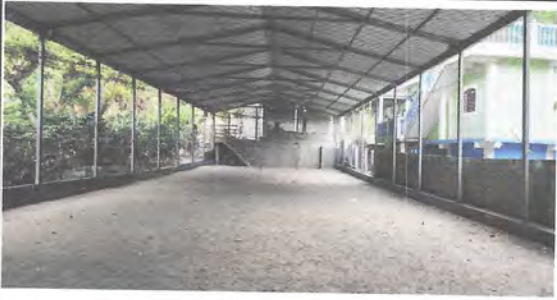
| REGISTRO FOTOGRÁFICO | | | |
|---|---|---|---|
| <p>Foto 5: Vista de la cancha se observa el suelo natural.</p> | | <p>Foto 6: Evaluador de campo en el establecimiento.</p> | |

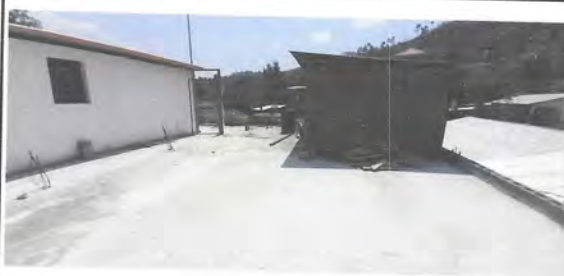
Foto 7: Área del modulo 1, donde se hará levantado de muro.

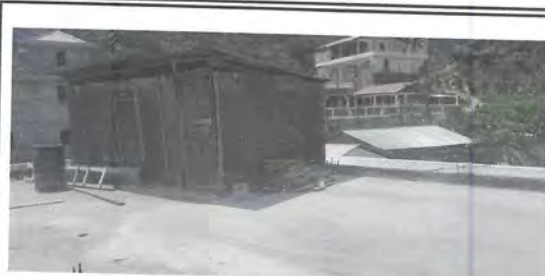
Foto 8: Área del modulo 1, donde se hará levantado de muro.

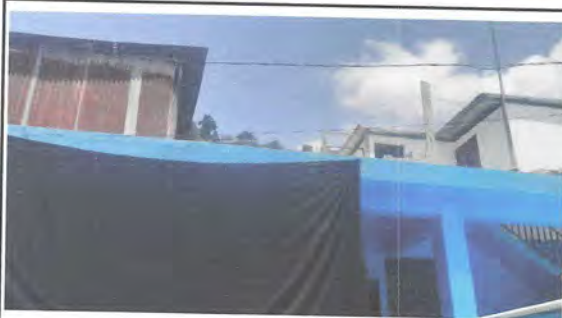
Foto 9: Vista del modulo 1, se observa aula.

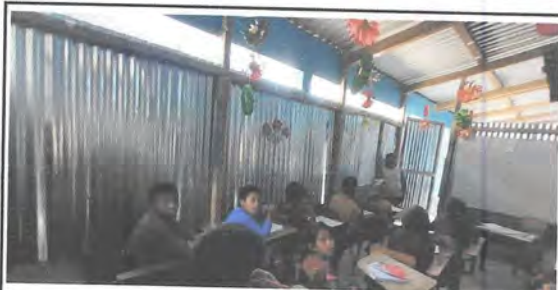
Foto 10: Se observa el estado actual de las aulas, espacios no idóneos para el aprendizaje.

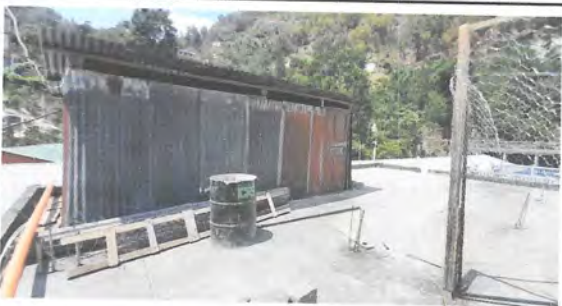
Foto 11: Área del modulo 1, donde se hará levantado de muro y se colocará techo metálico.
