REGISTRO FOTOGRÁFICO

| DEPARTAMENTO: | HUEHUETENANGO | MUNICIPIO: | COLOTENANGO |
| NOMBRE DEL ESTABLECIMIENTO: | EODP ANEXA A EOUM 'FRAY BARTOLOME DE L | DIRECCIÓN DEL ESTABLECIMIENTO: | |
| CÓDIGO DEL ESTABLECIMIENTO: | 13-19-1443-42 | FECHA DE LA INSPECCIÓN: | 08/04/2024 |

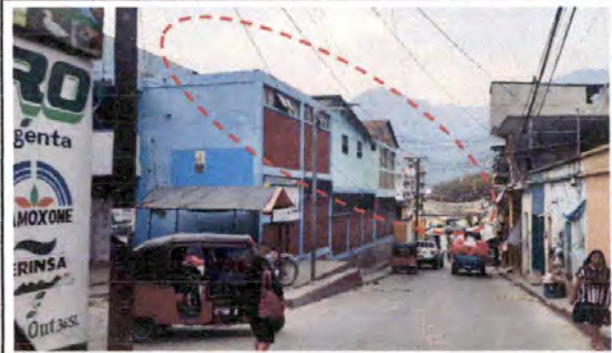
Foto 2: Vista fachada de la escuela, remozar con el cambio de techo.

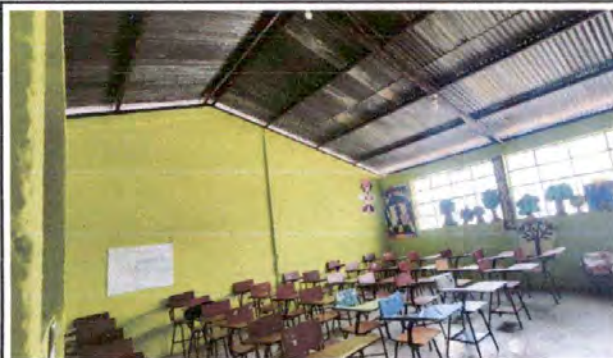
Foto 3: Vista interior del modulo 1, en época de verano, las aulas incrementar su calor, haciendo insoportable estar adentro recibiendo clases.

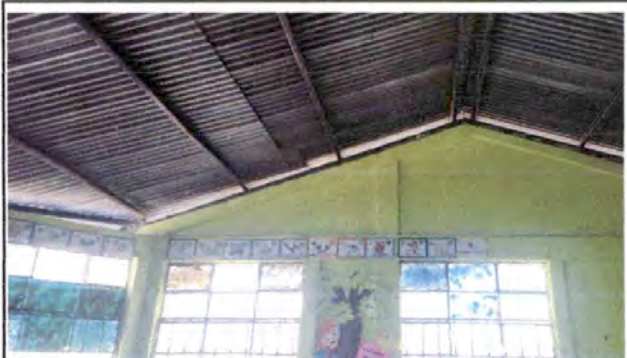
Foto 4: Vista interior del modulo 1, se observa el mal estado de la cubierta de lamina.

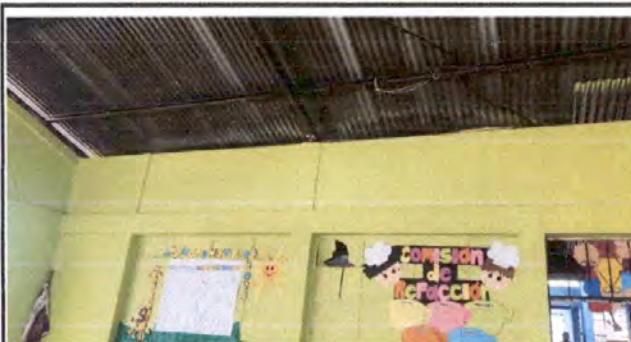
Foto 5: Vista interior del modulo 1, se observa el mal estado de la cubierta de lamina.

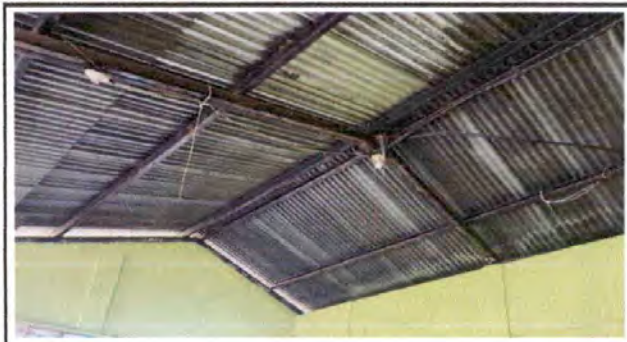
Foto 6: Vista interior del modulo 1, se observa el mal estado de la cubierta de lamina.

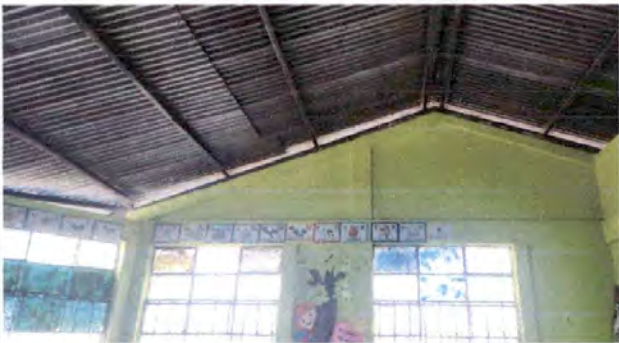
Foto 7: Vista interior del modulo 1, se observa el mal estado de la cubierta de lamina.

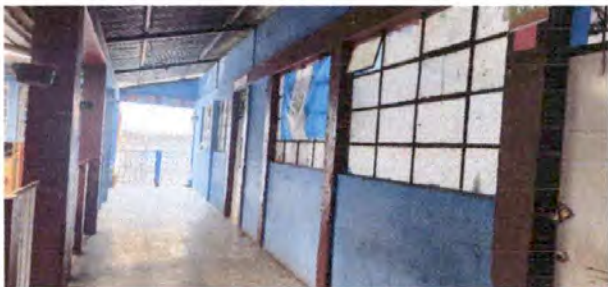
Foto 8: Vista interior del pasillo modulo 1, se observa el mal estado de la cubierta de lamina.

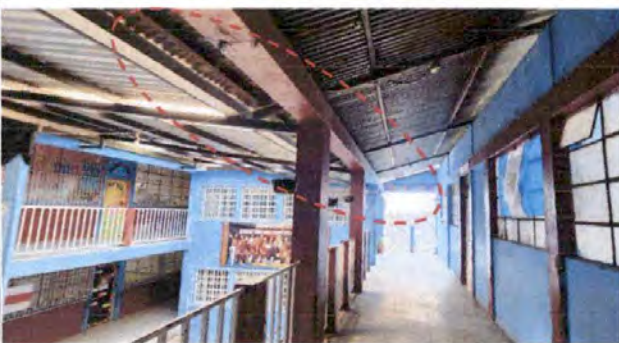
Foto 9: Vista interior del pasillo modulo 1, se observa el canal, el cual al llover no se da abasto para desfogar el agua pluvial.

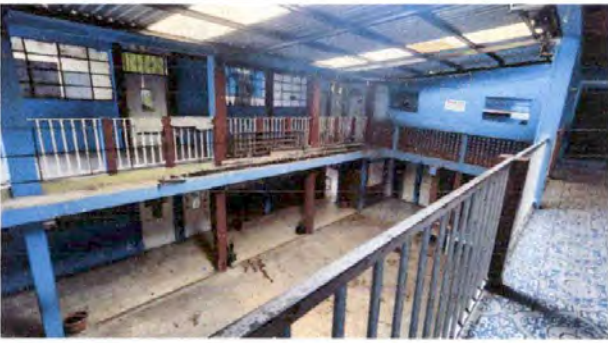
Foto 10: Vista desde el modulo 1, se observa el techo del patio, las aulas del modulo 2.

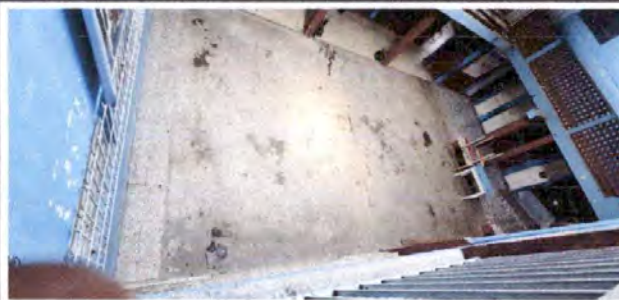
Foto 11: Vista del área de patio.
