SITUACIÓN DEFICIENCIAS DETERMINADAS

| NOMBRE DEL ESTABLECIMIENTO: | EORM CASERÍO SÚJAL, ALDEA QUIAJOLÁ | DIRECCIÓN DEL ESTABLECIMIENTO: | CASERÍO SÚJAL, ALDEA QUIAJOLÁ |
| CÓDIGO DEL ESTABLECIMIENTO: | 13-20-0015-43 | FECHA: | 29/10/2024 |

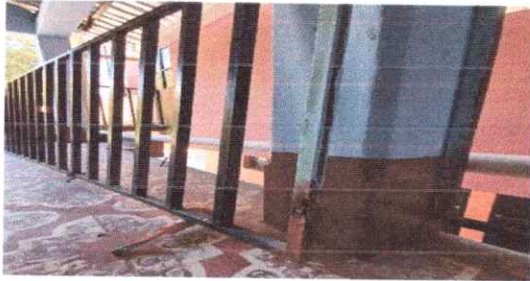
Foto 1: MANTENIMIENTO BARANDAS DE METAL

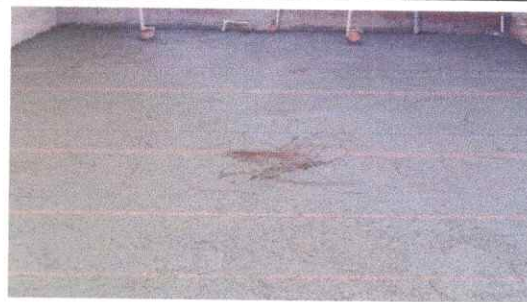
Foto 2: PISOS

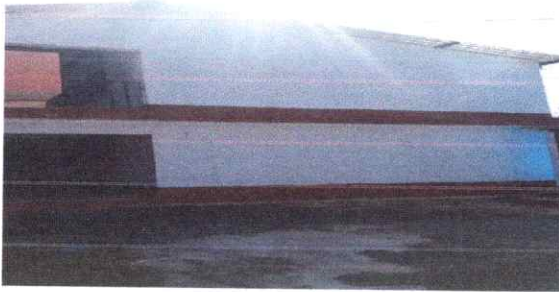
Foto 3: PINTURA DE MUROS EXTERIORES

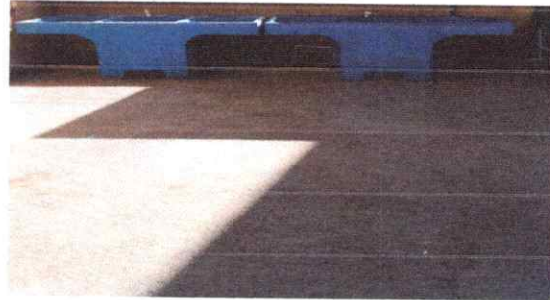
Foto 4: SUSTITUCIÓN DE PILAS DE CONCRETO

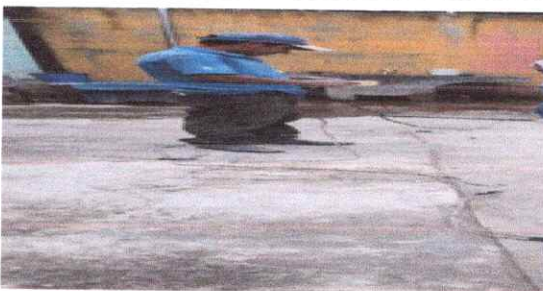
Foto 5: REPARACIÓN DE RED DE DRENAJE

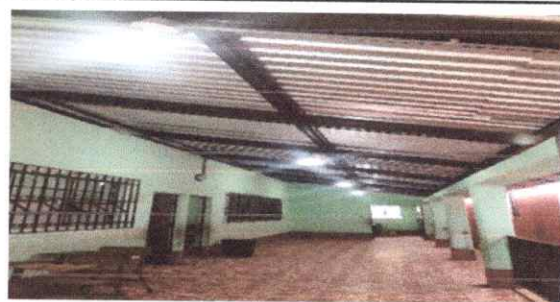
Foto 6: REPARACIÓN DE SISTEMA ELÉCTRICO

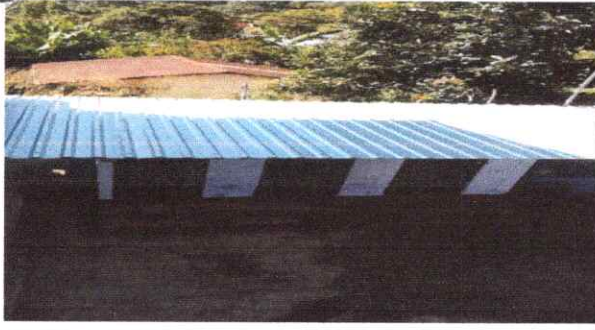
Foto 1: SUSTITUCIÓN DE LAMINA POR LAMINA TROQUELADA

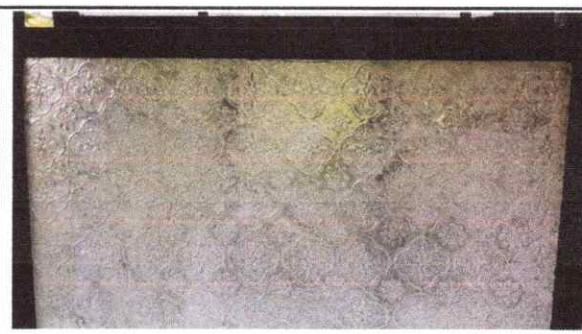
Foto 4: VENTANAS

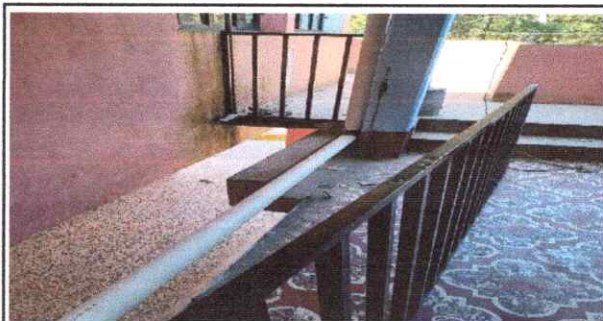
Foto 5: CANALES Y BAJADAS DE AGUAPLUVIAL
