SITUACIÓN DEFICIENCIAS DETERMINADAS

| DEPARTAMENTO: | Huehuetenango | MUNICIPIO: | Tectitán |
| NOMBRE DEL ESTABLECIMIENTO: | NUFED 640 | DIRECCIÓN DEL ESTABLECIMIENTO: | Caserío Ixconolí |
| CÓDIGO DEL ESTABLECIMIENTO: | 13-21-0001-45 | FECHA: | 9/12/2024 |

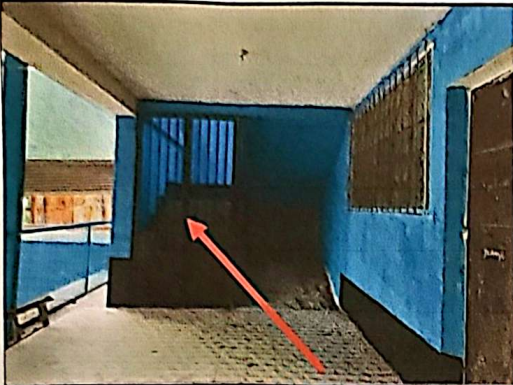
Foto1: Fabricación e instalación de portón de metal de ingreso

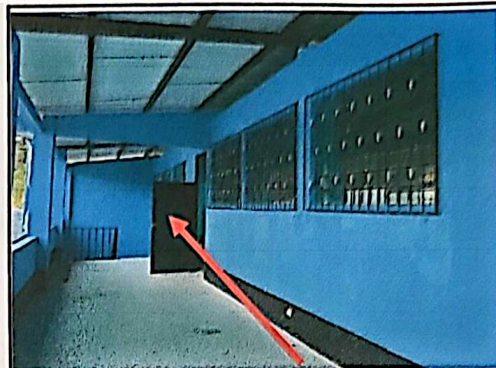
Foto 2: Mantenimiento a estructura (lijado, sujeciones, aplicación de pintura

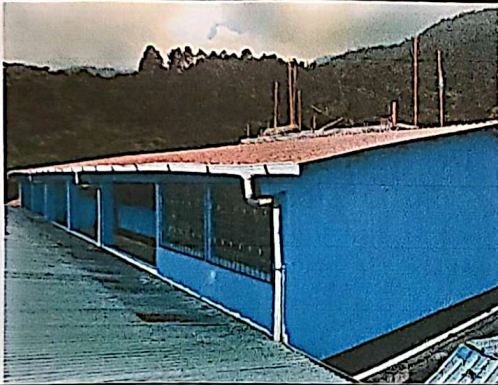
Foto No.3 Pintura en muros exteriores e interiores

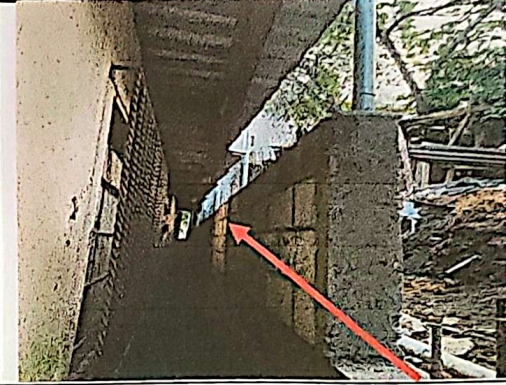
Foto 4: Reparación de muro perimetral de block con tubo hg y malla galvanizada

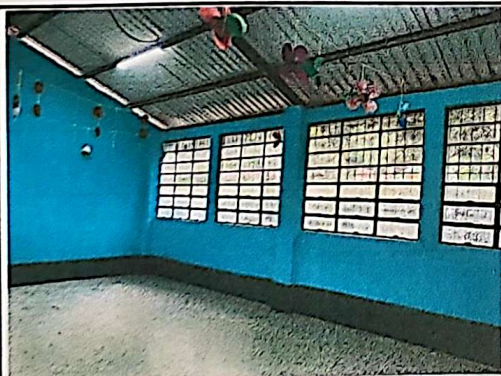
Foto 5: Fabricación e instalación de balcones de hierro en ventana en la parte de afuera.

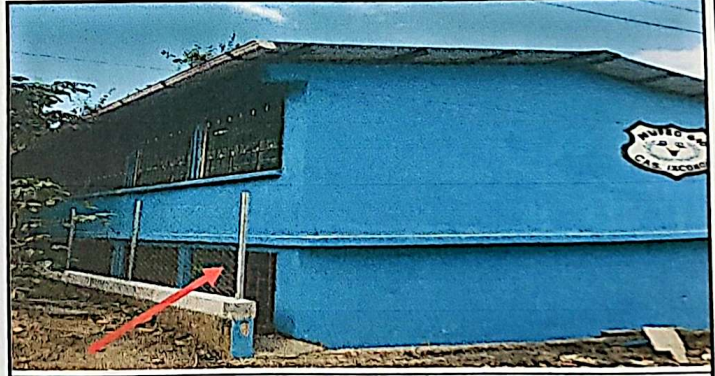
Foto 6: Reparación de muro perimetral de block con tubo hg y malla galvanizada
