SITUACIÓN DEFICIENCIAS DETERMINADAS

| NOMBRE DEL ESTABLECIMIENTO: | EORM CASERIO TUIBIÁ, ALDEA CHISTÉ JM | DIRECCIÓN DEL ESTABLECIMIENTO: | CASERIO TUIBIÁ, ALDEA CHISTÉ |
| CÓDIGO DEL ESTABLECIMIENTO: | 13-21-0009-43 | FECHA: | 10/09/2024 |

REGISTRO FOTOGRÁFICO  
PROGRAMA DE MANTENIMIENTO DE EDIFICIOS ESCOLARES PÚBLICOS

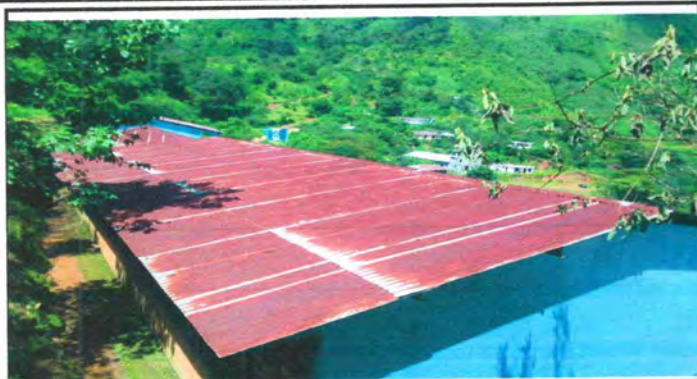
Foto1: Sustitución de lámina, por lámina troquelada aluzinc calibre 26 en 2 aulas

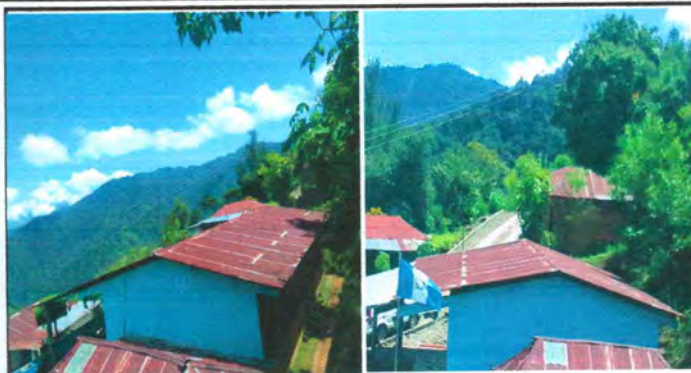
Foto 2: Sustitución de lámina, por lámina troquelada aluzinc calibre 26 en 2 aulas

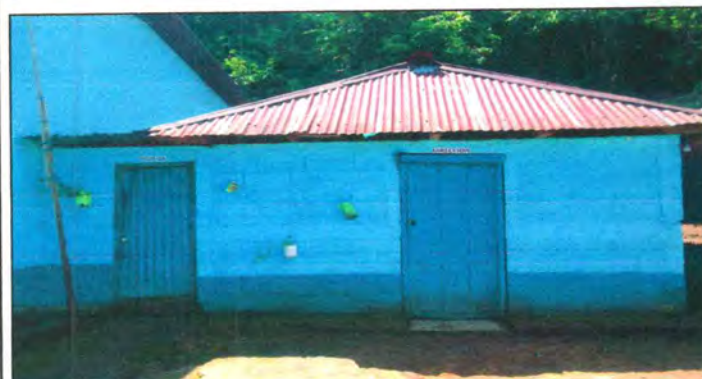
Foto 3: Sustitución de Puertas de Madera a Metal en Dirección y Bodega

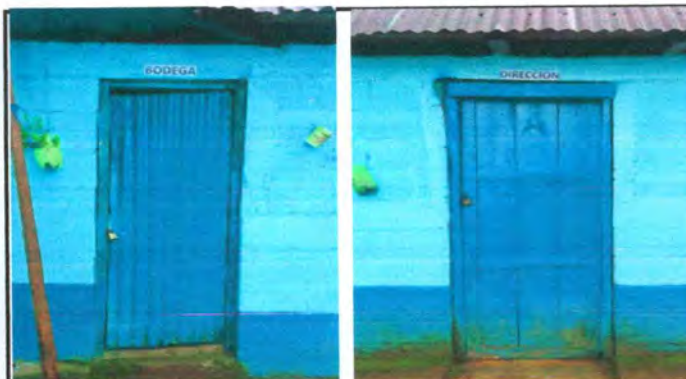
Foto 4: Sustitución de Puertas de Madera a Metal en Dirección y Bodega

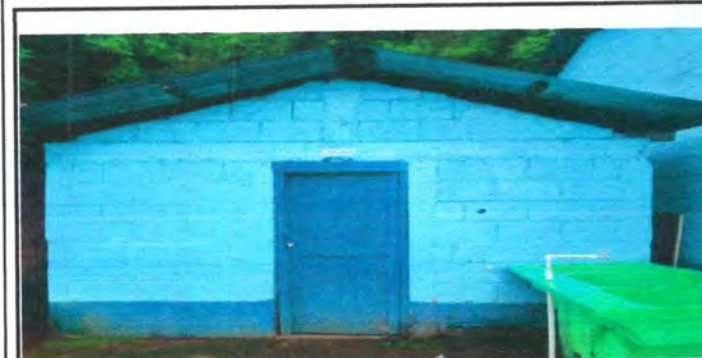
Foto 5: Sustitución de Puertas de Madera a Metal en Cocina.

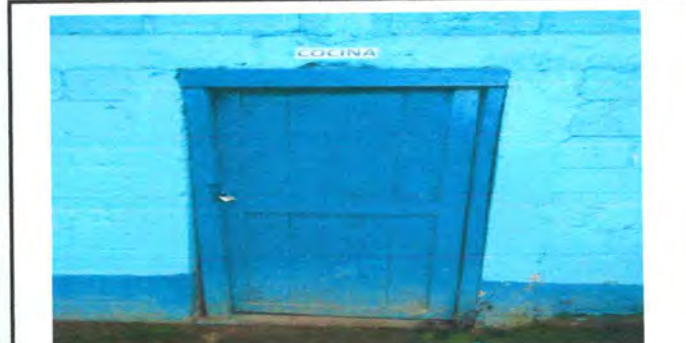
Foto 6: Sustitución de Puertas de Madera a Metal en Cocina.

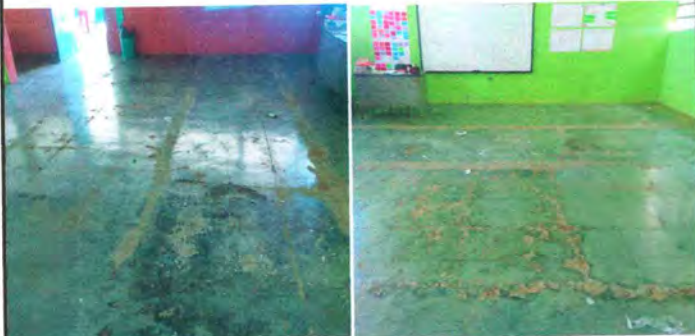
Foto 1: Reparación de piso de cemento líquido en dos Aulas y Corredor

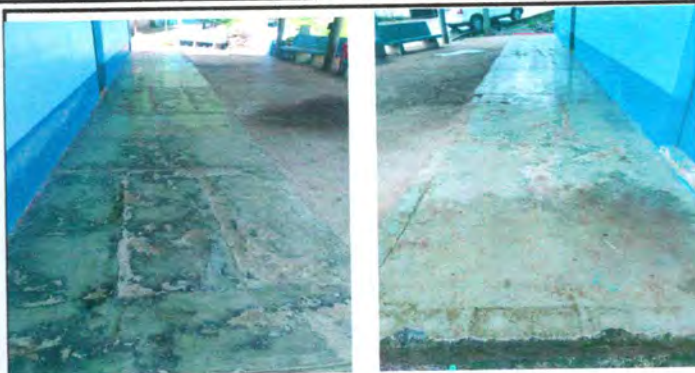
Foto 2: Reparación de piso de cemento líquido en dos Aulas y Corredor

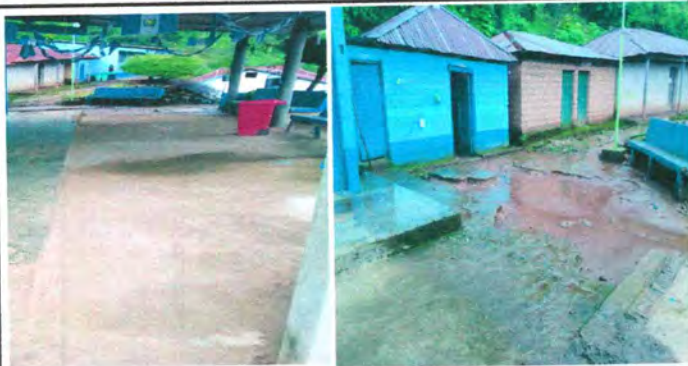
Foto 3: Reparación de planchas de concreto de patio

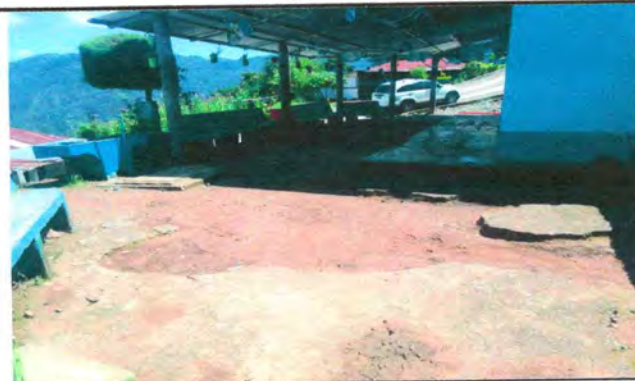
Foto 4: Reparación de planchas de concreto de patio

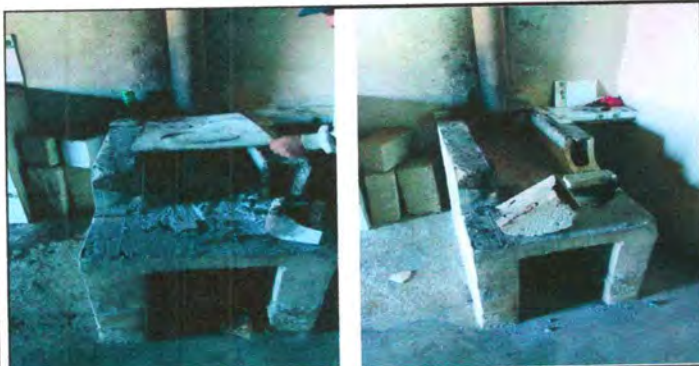
Foto 5: Sustitución de estufa rural (completa) incluye chimenea y plancha de metal

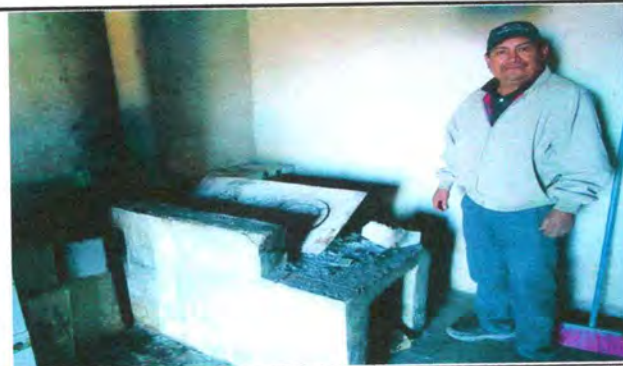
Foto 6: Sustitución de estufa rural (completa) incluye chimenea y plancha de metal

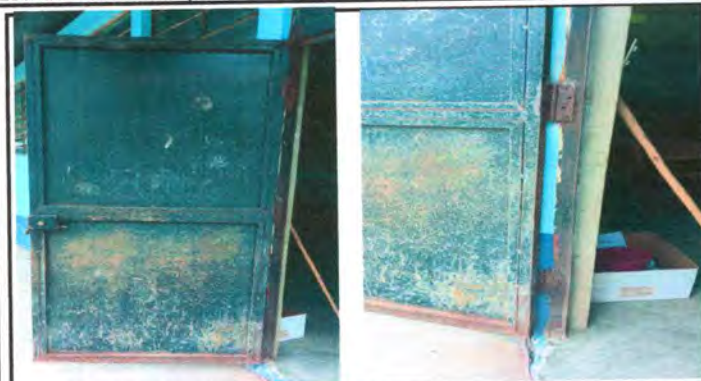
Foto1: Sustrucción de puertas en 4 aulas

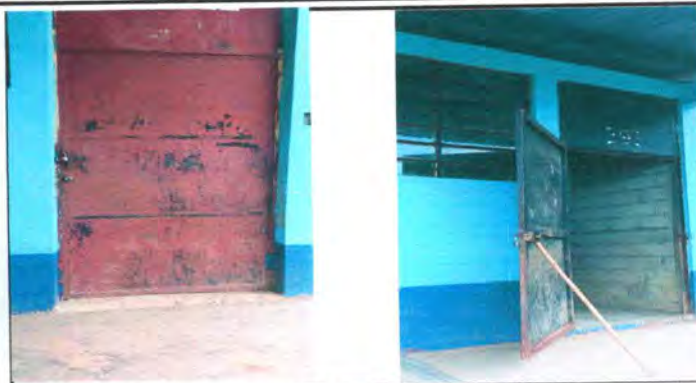
Foto 2: Sustrucción de puertas en 4 aulas
