DURANTE ☒

| NOMBRE DEL ESTABLECIMIENTO: | EORM CASERÍO TUIBIÁ, ALDEA CHISTÉ JM | DIRECCIÓN DEL ESTABLECIMIENTO: | CASERÍO TUIBIÁ, ALDEA CHISTÉ |
| CÓDIGO DEL ESTABLECIMIENTO: | 13-21-0009-43 | FECHA: | 12/11/2024 |

REGISTRO FOTOGRÁFICO  
PROGRAMA DE MANTENIMIENTO DE EDIFICIOS ESCOLARES PÚBLICOS

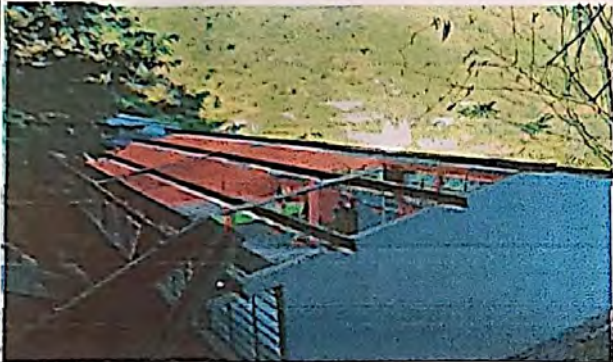
Foto 1: Sustrución de lámina, por lámina troquelada aluzinc calibre 26 en 2 aulas

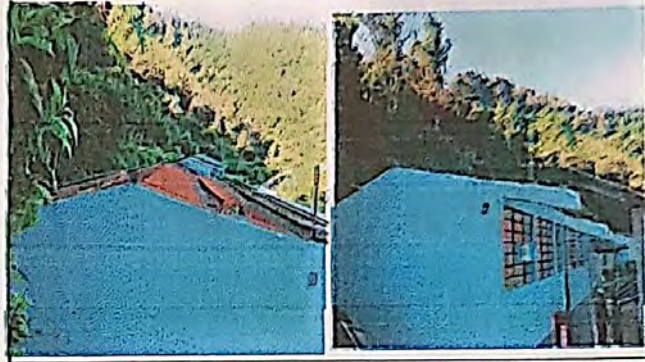
Foto 2: Sustrución de lámina, por lámina troquelada aluzinc calibre 26 en 2 aulas

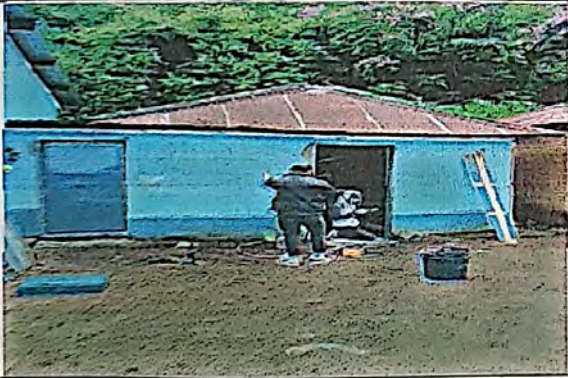
Foto 3: Sustrución de Puertas de Madera a Metal en Direcccion y Bodega

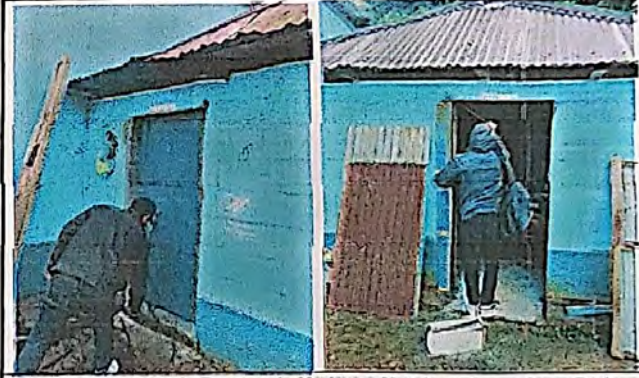
Foto 4: Sustrución de Puertas de Madera a Metal en Direcccion y Bodega

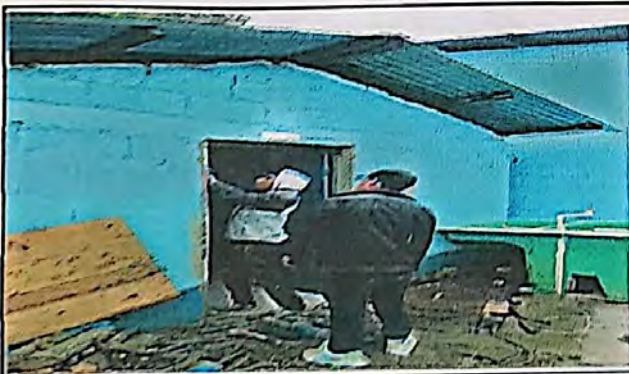
Foto 5: Sustrución de Puertas de Madera a Metal en Cocina.

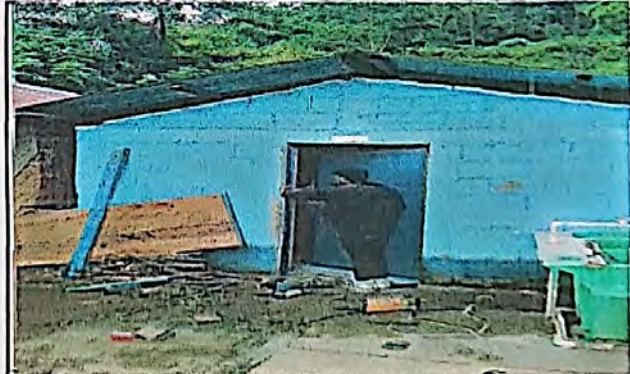
Foto 6: Sustrución de Puertas de Madera a Metal en Cocina.

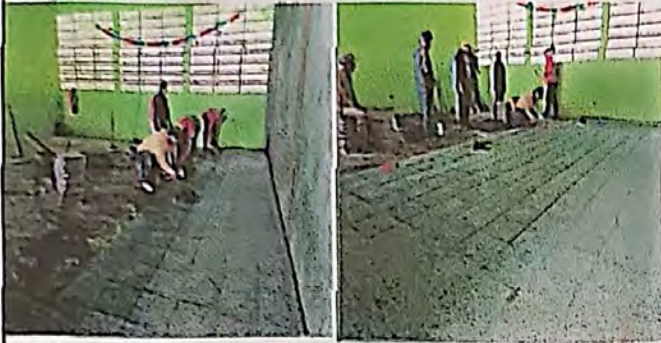
Foto1: Reparación de piso de cemento liquido en dos Aulas

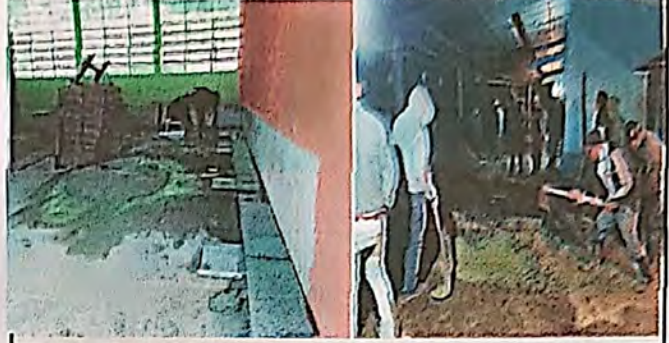
Foto 2: Reparación de piso de cemento liquido en dos Aulas y Corredor

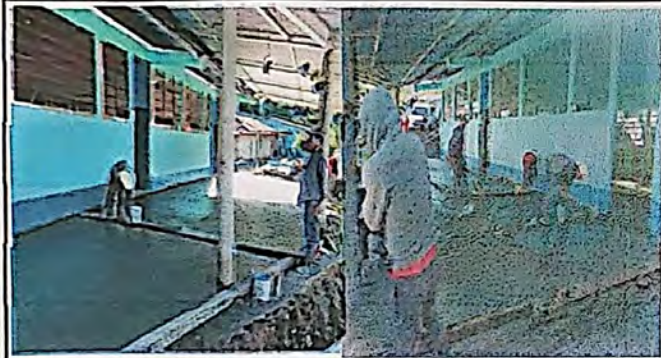
Foto 3: Reparación de planchas de concreto de patio

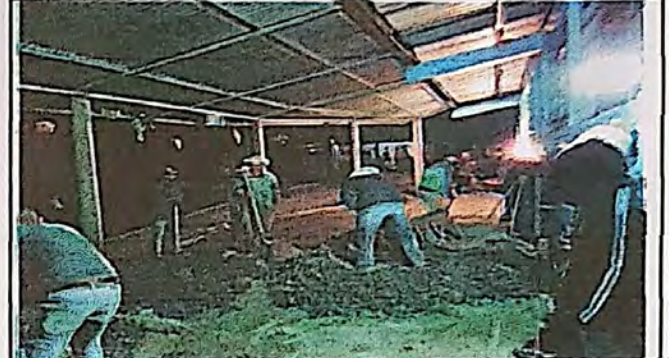
Foto 4: Reparación de planchas de concreto de patio

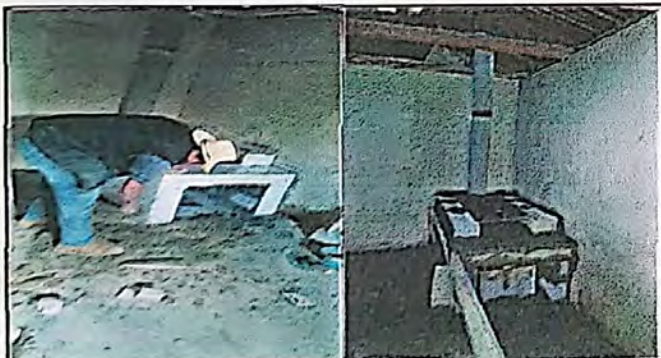
Foto 5: Sustitución de estufa rural (completa) incluye chimenea y plancha de metal

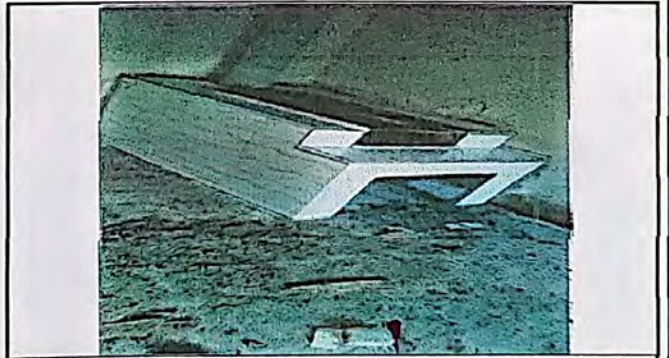
Foto 6: Sustitución de estufa rural (completa) incluye chimenea y plancha de metal

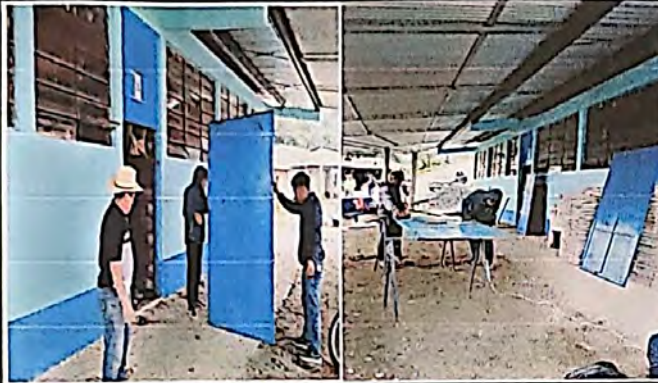
Foto 1: Sustitución de puertas en 4 aulas

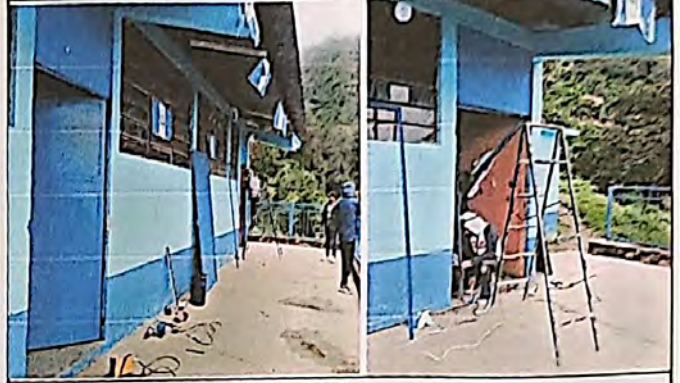
Foto 2: Sustitución de puertas en 4 aulas

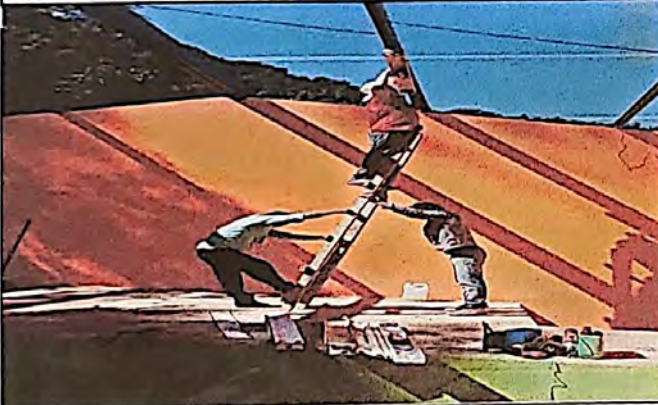
Foto 3: Pintura de costaneras de dos aulas

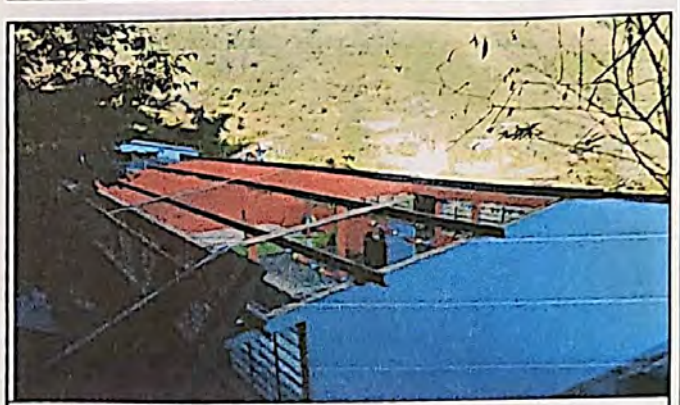
Foto 4: Pintura de costaneras de dos aulas

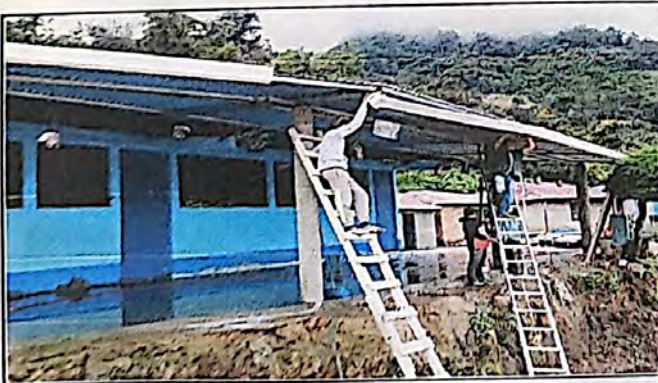
Foto 5: Instalación de canales y bajantes de aguas fluviales

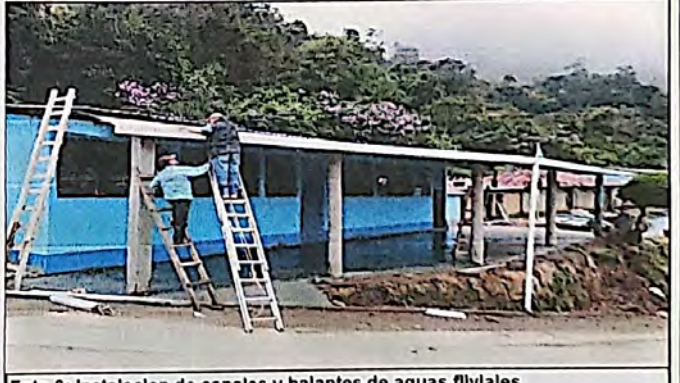
Foto 6: Instalación de canales y bajantes de aguas fluviales
