REGISTRO FOTOGRÁFICO  
PROGRAMA DE MANTENIMIENTO DE EDIFICIOS ESCOLARES PÚBLICOS

PRA-FOR-123  
Versión 1

| NOMBRE DEL ESTABLECIMIENTO: | ESCUELA OFICIAL RURAL MIXTA | DIRECCIÓN DEL ESTABLECIMIENTO: | CASERIO TIUX |
| CÓDIGO DEL ESTABLECIMIENTO: | 13-21-0011-43 | FECHA: | 25/09/2024 |

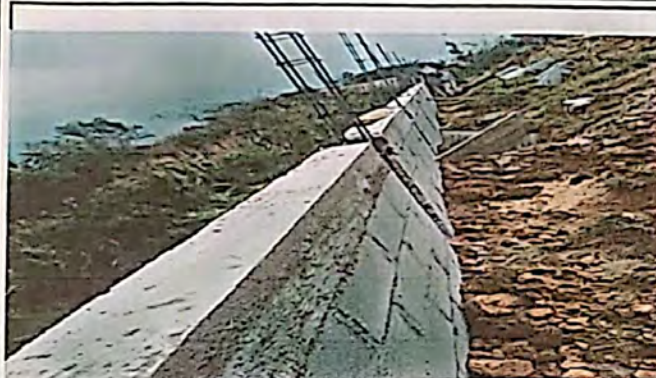
Foto 1: REPARACION DE MURO PERIMETRAL DE BLOCK CON TUBO HG Y MALLA GALVANIZADA SOLERAS INTERMEDIAS Y COLUMNAS DE 39MTS DE LARGO X 4MTS DE ALTO

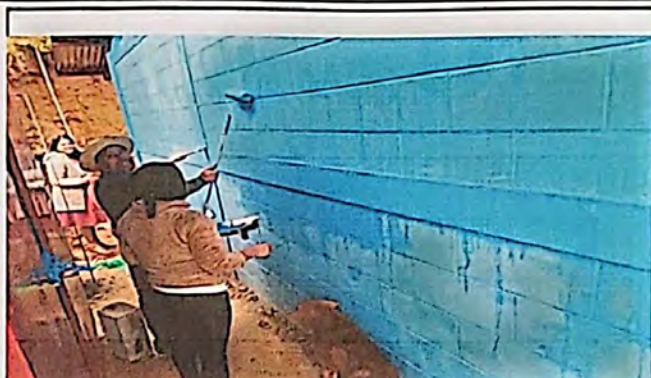
Foto 2: PINTURA DE 73 METROS CUADRADO

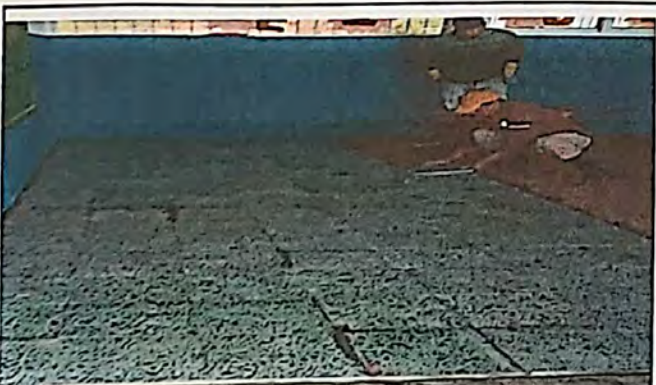
Foto 3: SUSTITUCION DE PISO EN GRANITO DE 177 METROS CUADRADOS

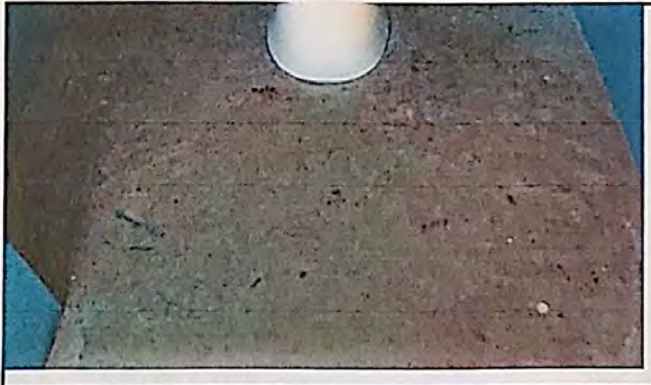
Foto 4: SUSTITUCION DE INODORO

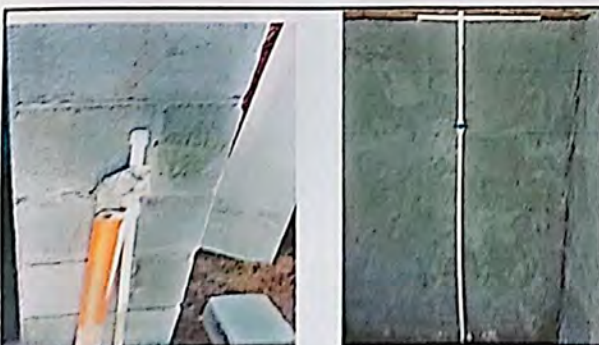
Foto 5: SUSTITUCIÓN DE LAVAMANO Y DE DUCHA (REGADERA)

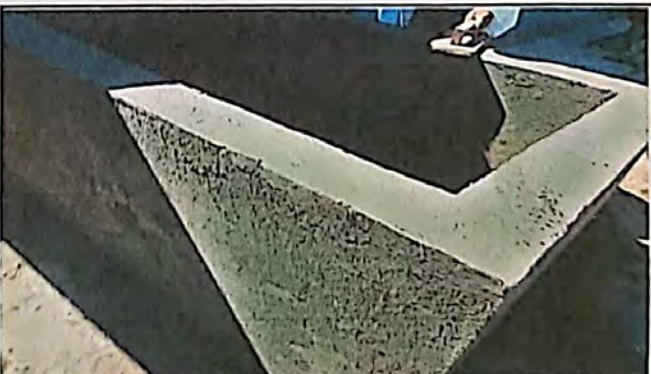
Foto 6: SUSTITUCION DE PILA DE CEMENTO DE 2 LAVADEROS DE 2MTSX60CMS

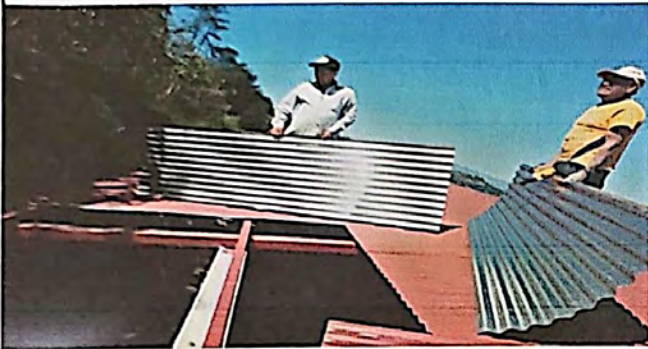
Foto 1: SUSTITUCION DE LAMINA TROQUELADA CALIBRE 26
