REGISTRO FOTOGRÁFICO  
PROGRAMA DE MANTENIMIENTO DE EDIFICIOS ESCOLARES PÚBLICOS

| NOMBRE DEL ESTABLECIMIENTO: | ESCUELA OFICIAL RURAL MIXTA | DIRECCIÓN DEL ESTABLECIMIENTO: | CASERIO TIUX |
| CÓDIGO DEL ESTABLECIMIENTO: | 13-21-0011-43 | FECHA: | 30/11/2024 |

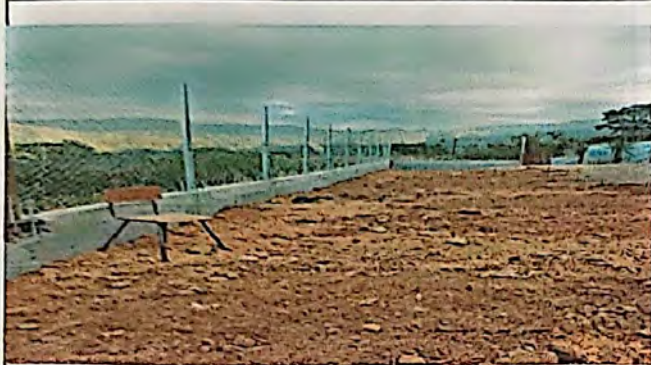
Foto 1: REPARACION DE MURO PERIMETRAL DE BLOCK CON TUBO HG Y MALLA GALVANIZADA SOLERAS INTERMEDIAS Y COLUMNAS DE 39MTS DE LARGO X 4MTS DE ALTO

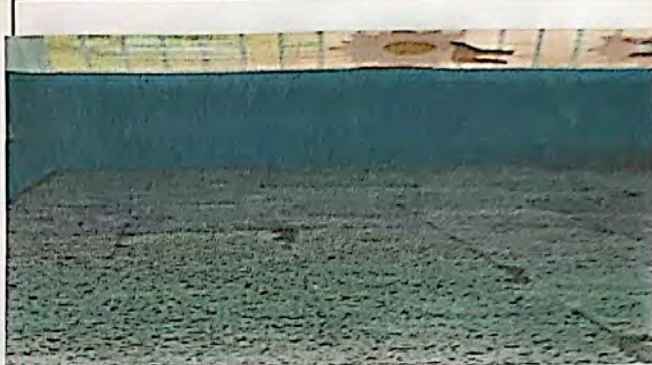
Foto 2: PINTURA DE 73 METROS CUADRADO

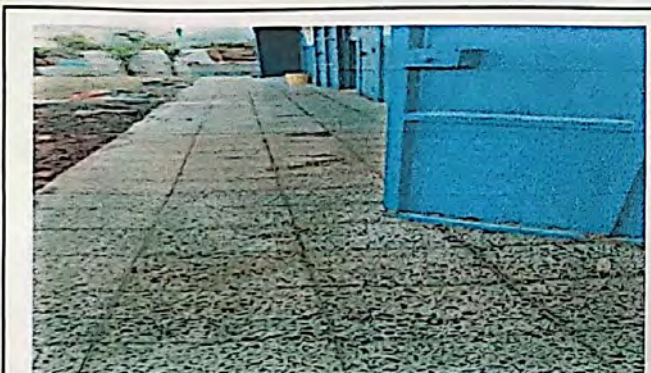
Foto 3: SUSTITUCION DE PISO EN GRANITO DE 177 METROS CUADRADOS

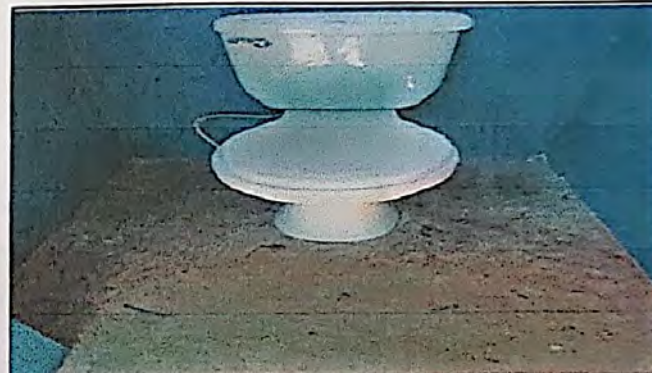
Foto 4: SUSTITUCION DE INODORO

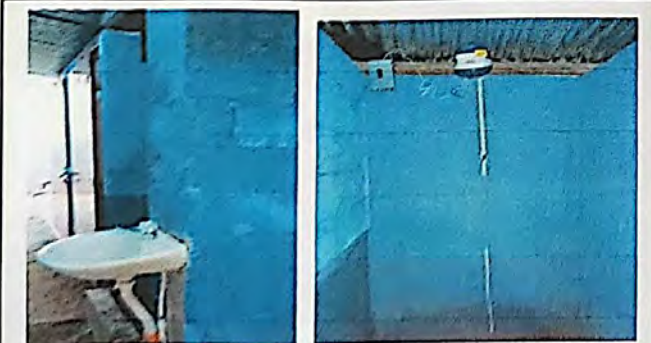
Foto 5: SUSTITUCIÓN DE LAVAMANO Y DE DUCHA (REGADERA)

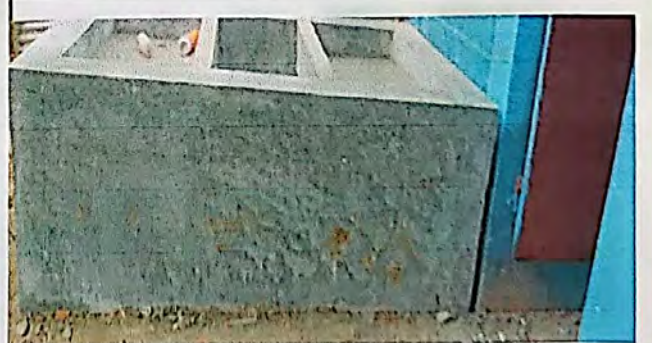
Foto 6: SUSTITUCION DE PILA DE CEMENTO DE 2 LAVADEROS DE 2MTSX60CMS

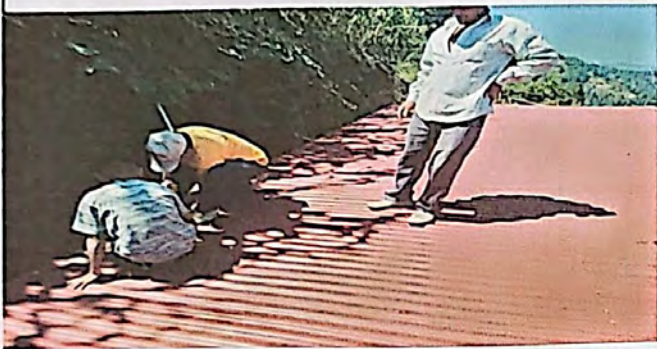
Foto1: SUSTITUCION DE LAMINA TROQUELADA CALIBRE 26
