SITUACIÓN DEFICIENCIAS DETERMINADAS

| NOMBRE DEL ESTABLECIMIENTO: | EORM Caserio Tosijón, JM | DIRECCIÓN DEL ESTABLECIMIENTO: | Caserio Tosijón |
| CÓDIGO DEL ESTABLECIMIENTO: | 13-21-0012-43 | FECHA: | 01/03/2024 |

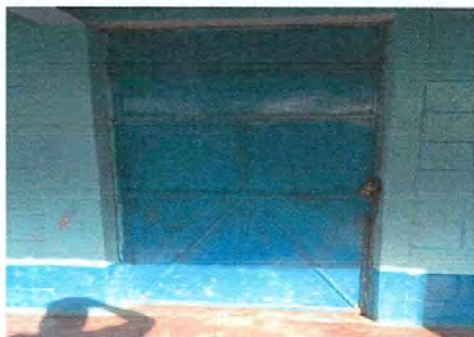
Foto 1: Sustrucción de puertas por deterioro

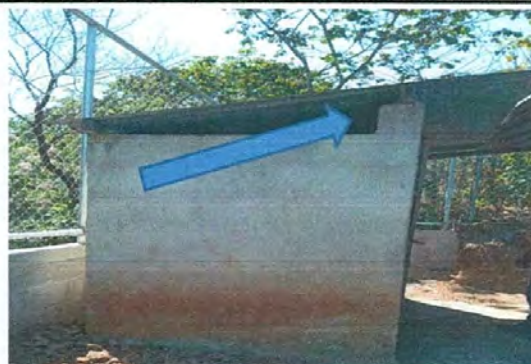
Foto 2: Sustrucción de estructura de soporte de madera por metal en los baños

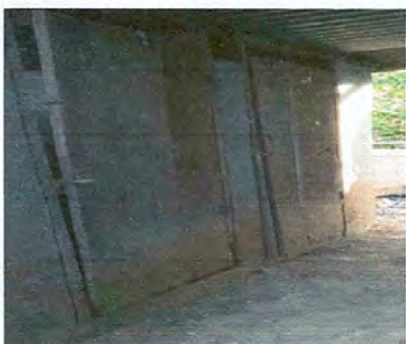
Foto 3: Sustrucción de puerta en servicios sanitarios por estar en mal estado

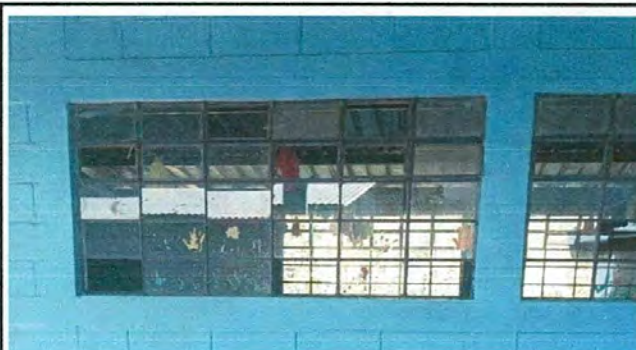
Foto 4: Sustrucción de ventanas ya estan oxidadas y sin vidrios

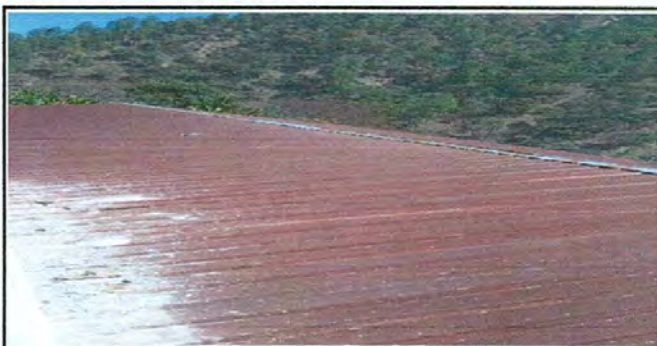
Foto 5: sustitución de láminas ya se cuele el agua en tiempo de invierno y capote ya estan viejas.

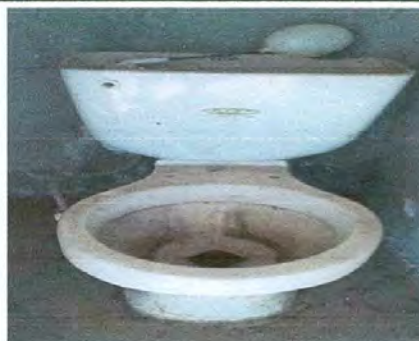
Foto 6: Sustrucción de inodoro por estar en mal estado.

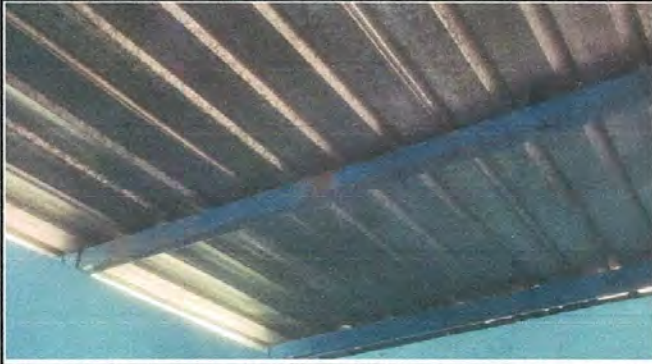
FOTO 7: Estructura de soporte de metal deteriorada
