SITUACIÓN DEFICIENCIAS DETERMINADAS

| NOMBRE DEL ESTABLECIMIENTO: | ESCUELA OFICIAL RURAL MIXTA | DIRECCIÓN DEL ESTABLECIMIENTO: | CASERIO TOSIJON |
| CÓDIGO DEL ESTABLECIMIENTO: | 13-21-0012-43 | FECHA: | 18 DE JUNIO DE 2024 |

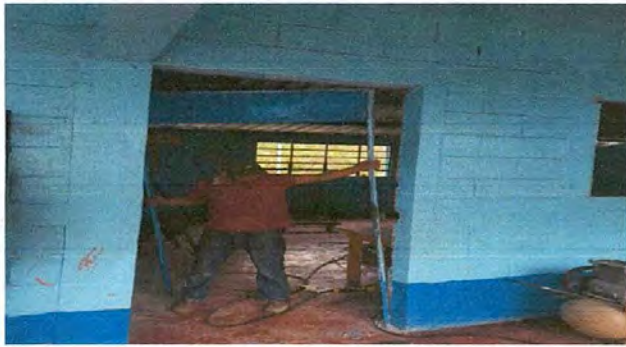
Foto1: Quitando la puerta deteriorada

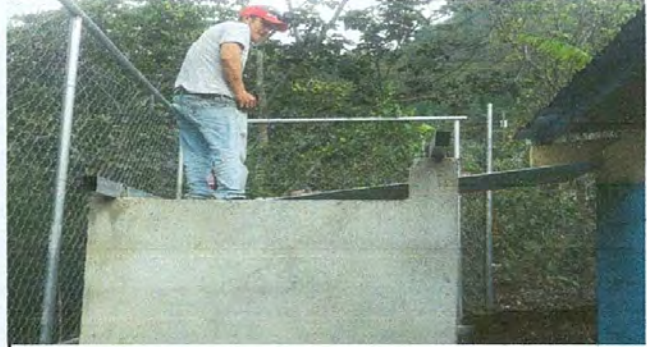
Foto 2: Cambiando estructura de madera por metal, en baños

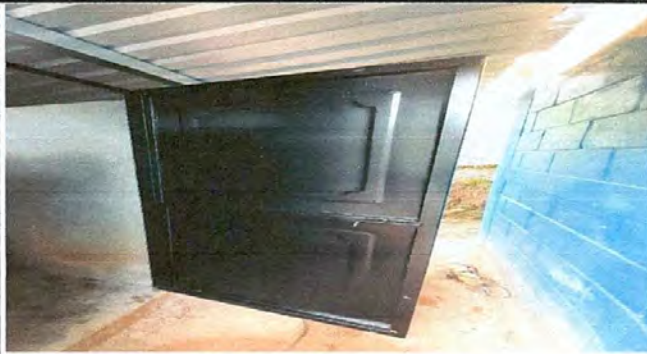
Foto 3: sustituyendo puerta en baños

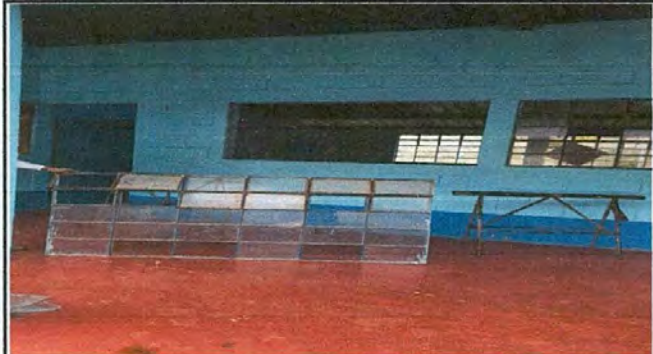
Foto 4: Quitando ventanas deterioradas

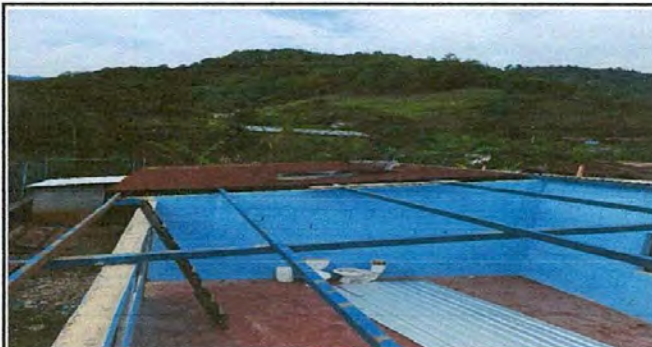
Foto 5: Bajando las láminas

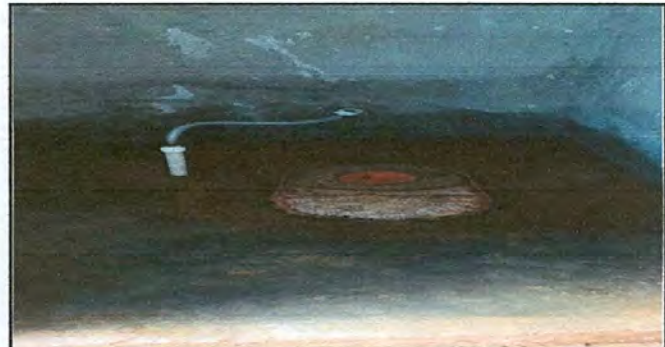
Foto 6: Se quito inodoro en mal estado para realizar el cambio

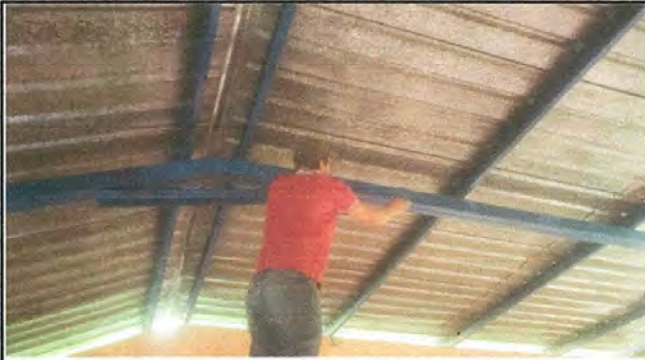
Foto7: lijando y pintando la estructura de soporte de metal
