SITUACIÓN DEFICIENCIAS DETERMINADAS      PREVIO ☐      DURANTE ☐      POSTERIOR ☒

| DEPARTAMENTO: | HUEHUETENANGO | MUNICIPIO: | TECTITAN |
| NOMBRE DEL ESTABLECIMIENTO: | ESCUELA OFICIAL RURAL MIXTA | DIRECCIÓN DEL ESTABLECIMIENTO: | CASERIO TOSIJON |
| CÓDIGO DEL ESTABLECIMIENTO: | 13-21-0012-43 | FECHA: | 20 DE JUNIO DE 2024 |

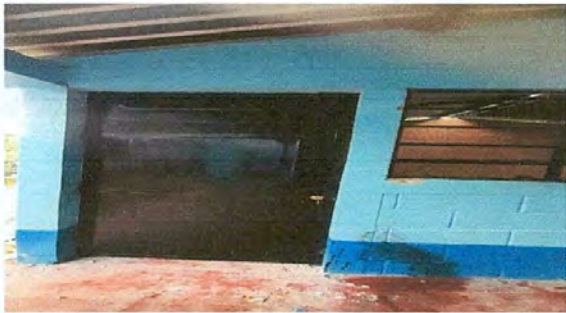
Foto1: Puertas nuevas instaladas

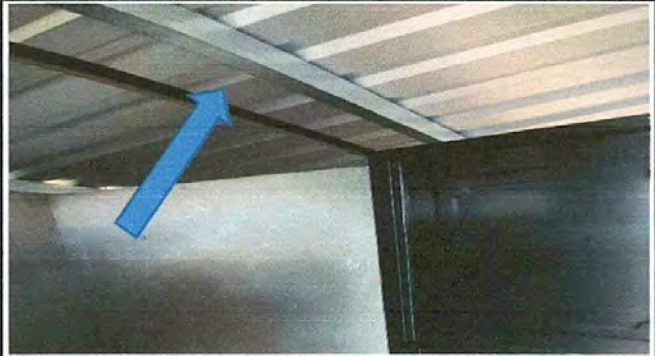
Foto 2: Estructura de metal instalado en baños

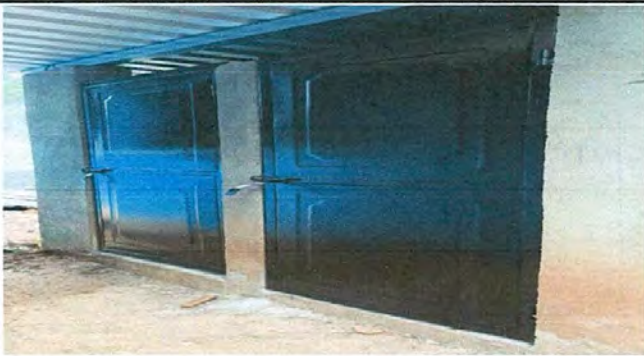
Foto 3: sustitución de puertas en baños intalado

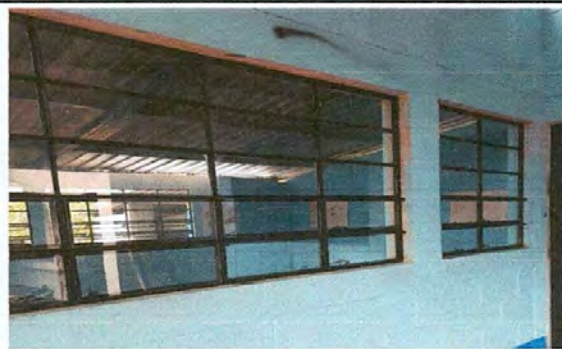
Foto 4: sustitución de ventanas terminado

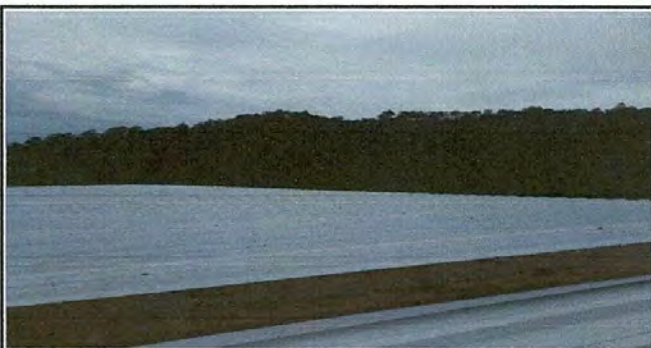
Foto 5: láminas nueva instalada

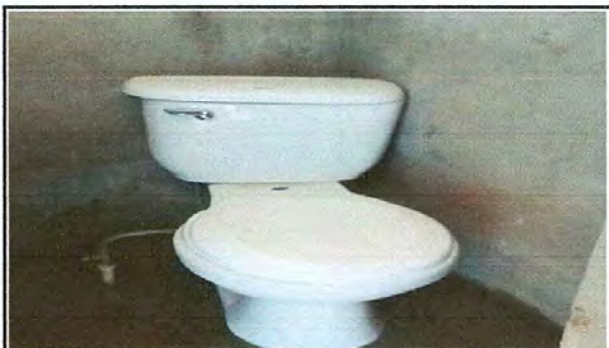
Foto 6: Inodoros nuevos instalados

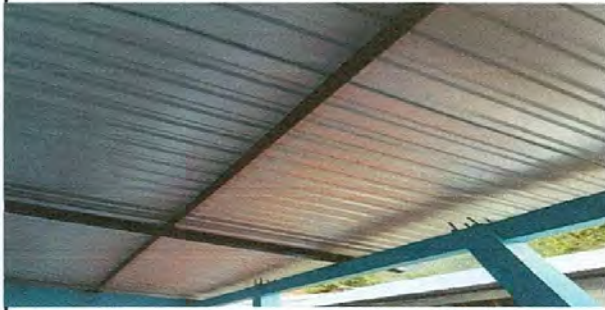
Foto 7: lijado y pintado de estructura de soporte de metal terminado
