ITUACIÓN DEFICIENCIAS DETERMINADA: PREVIO ☐ DURANTE ☒ POSTERIOR ☐

| DEPARTAMENTO: | HUEHUETENANGO | MUNICIPIO: | TECTITÁN |
| NOMBRE DEL ESTABLECIMIENTO: | EORM. | DIRECCIÓN DEL ESTABLECIMIENTO: | CASERÍO MADRONALES, ALDEA TONINQUÍN |
| CÓDIGO DEL ESTABLECIMIENTO: | 13-21-0013-43 | FECHA: | 31/10/2024 |

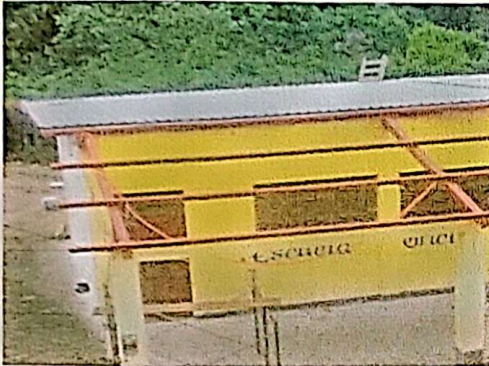
Foto 1: Las costaneras se cambiaron y arreglaron por completo para garantizar la seguridad y el resguardo de la comunidad educativa

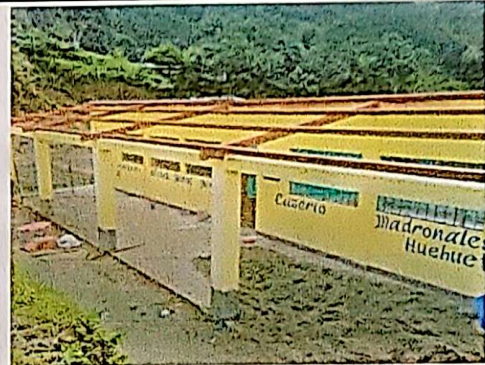
Foto 2: El techado se descubrió para realizar el reemplazo y la fijación de lámina troquelada en la estructura de metal.

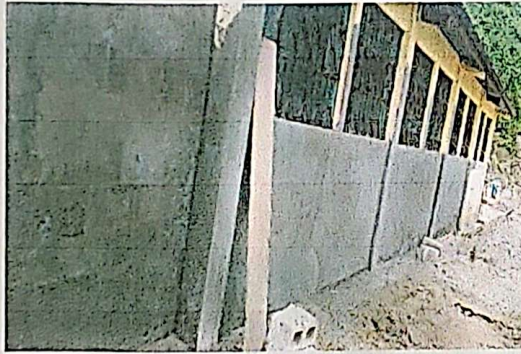
Foto 3: Las paredes se repellaron y prepararon los ambientes destinados para pintar de forma adecuada.

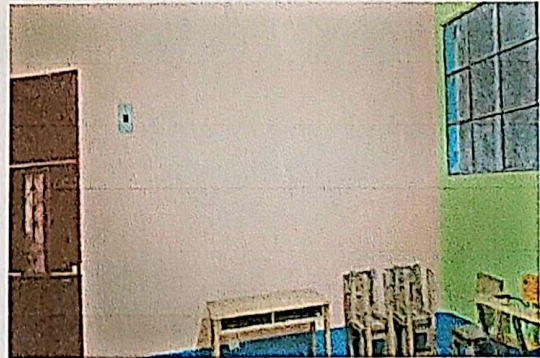
Foto 4: Las instalaciones del centro educativo fueron intervenidas con pintura en sus espacios interiores y exteriores logrando una gran mejora en el lugar donde funciona la escuela.

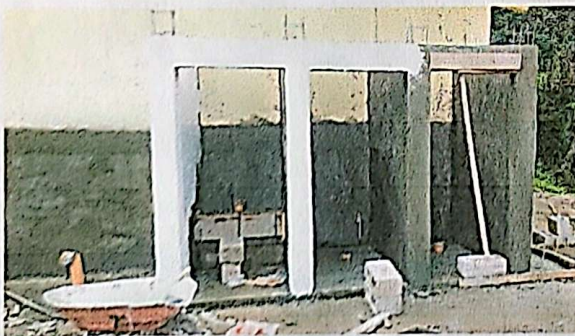
Foto 5: Los baños necesitaron repello, colocación de inodoros lavables y mingitorio, instalación de techo a base de estructura de metal y sustitución de torta de cemento por azulejo en el piso.

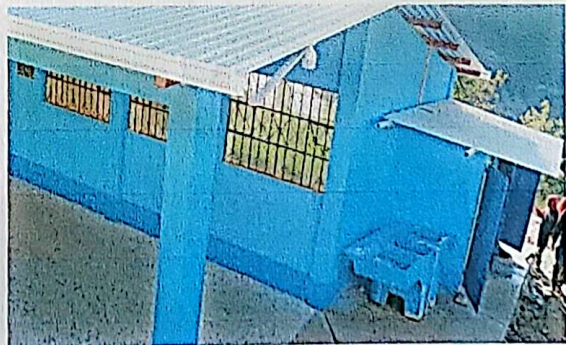
Foto 6: La reparación del cableado o tendido eléctrico fue efectiva en el establecimiento. Además, se hizo la dotación y cambio de plafoneras y focos ahorradores.
