**REGISTRO FOTOGRÁFICO**  
**PROGRAMA DE MANTENIMIENTO DE EDIFICIOS ESCOLARES PÚBLICOS**

SITUACIÓN DEFICIENCIAS DETERMINADAS

| NOMBRE DEL ESTABLECIMIENTO: | EROM, caserio lxconoli | DIRECCIÓN DEL ESTABLECIMIENTO: | Caserio lxconoli |
| CÓDIGO DEL ESTABLECIMIENTO: | 14-21-0982-43 | FECHA: | 30/09/2024 |

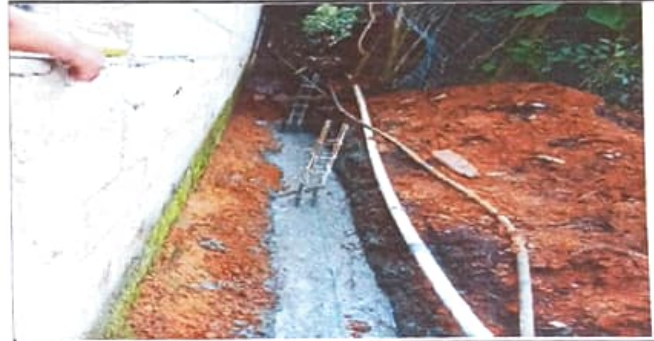
Foto: Situación de muros perimetrales en mal estado.

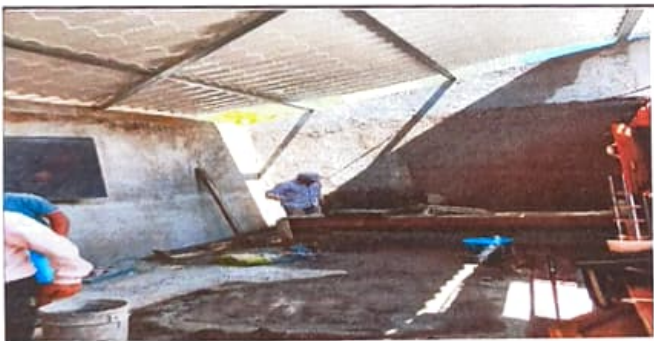
Foto 3: Situación de Piso en mal estado

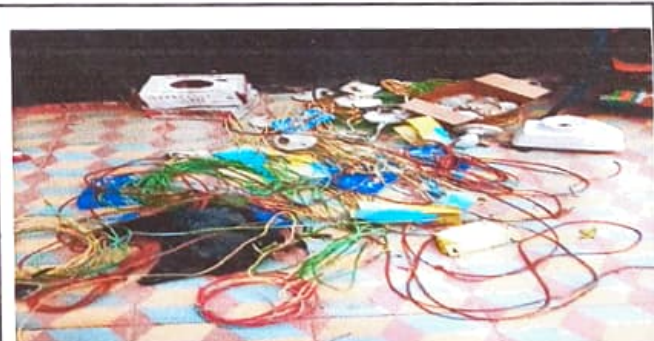
Foto 4: Situación de Reparación del Sistema Eléctrico.

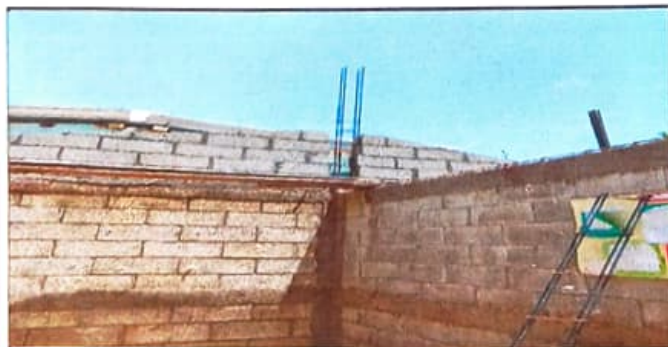
Foto 5. Situacion de repello y cernido de paredes
