SITUACIÓN DE DEFICIENCIAS DETERMINADAS: PREVIO ☐ DURANTE ☐ POSTERIOR ☒

| NOMBRE DEL ESTABLECIMIENTO: | EORM | DIRECCIÓN DEL ESTABLECIMIENTO: | CANTÓN PROGRESO, ALDEA AGUA CALIENTE |
| CÓDIGO DEL ESTABLECIMIENTO: | 13-21-1480-43 | FECHA: | 9/12/2024 |

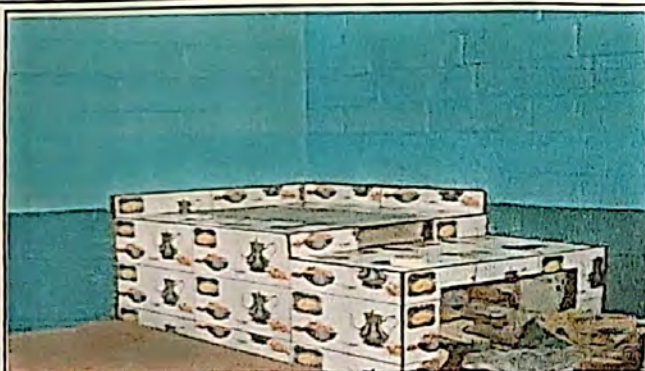
Foto 1: Sustitución de estufa artesanal

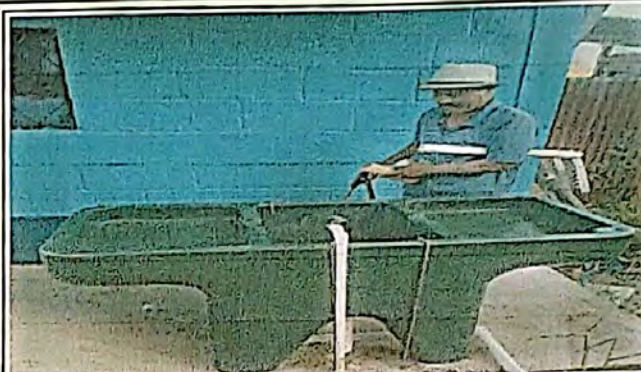
Foto 2: Sustitución de pila de concreto

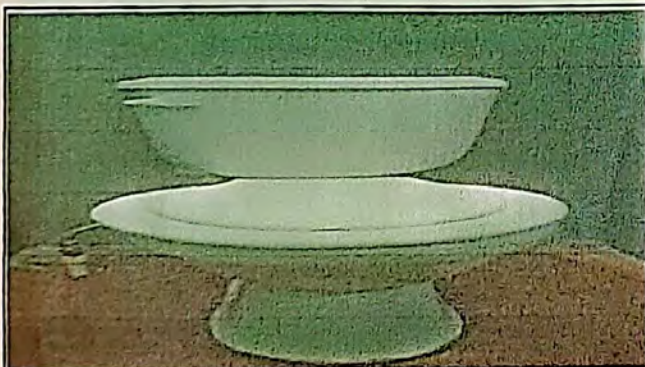
Foto 3: Sustitución de inodoro

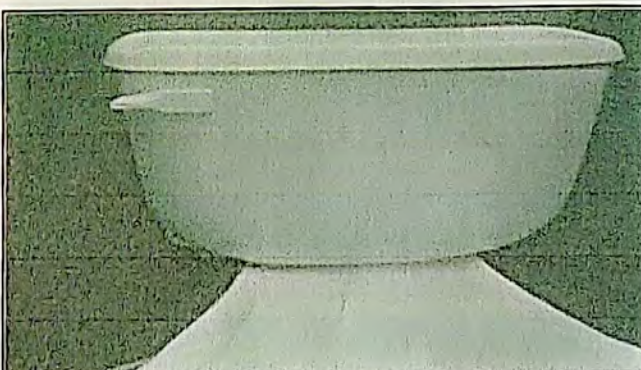
Foto 4: Sustitución de accesorios en 3 sanitarios

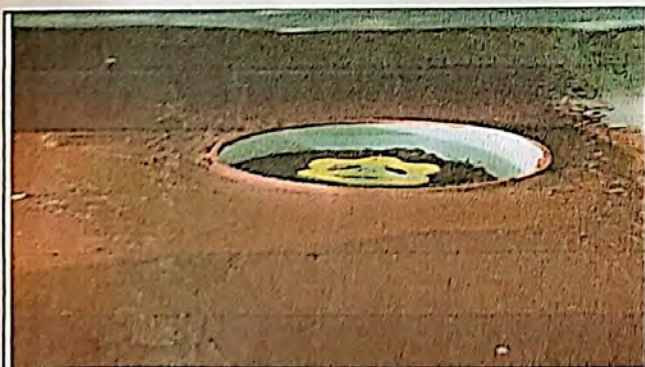
Foto 5: llave de paso

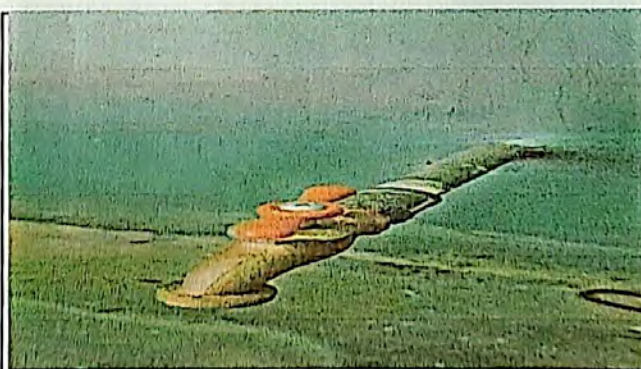
Foto 6: Sustitución de chorros

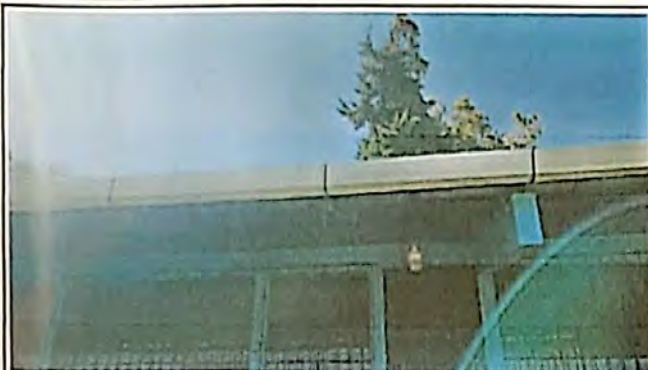
Foto 1: Mejoramiento de bajada de agua pluvial

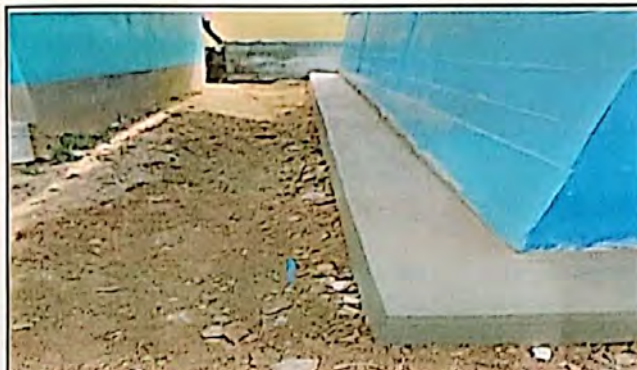
Foto 2: Sustitución de banqueta de concreto

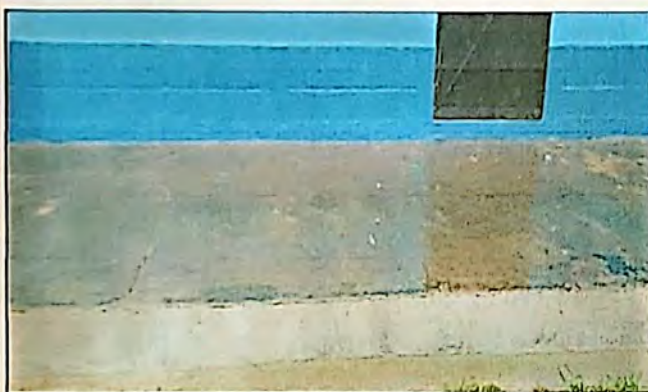
Foto 3: Mejoramiento de cuneta de concreto

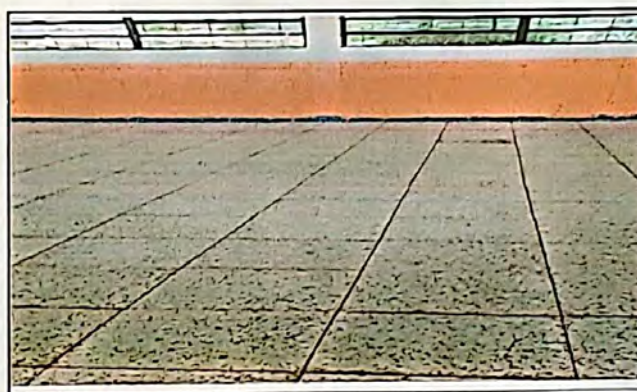
Foto 4: Sustitución de piso de cemento líquido por piso de granito

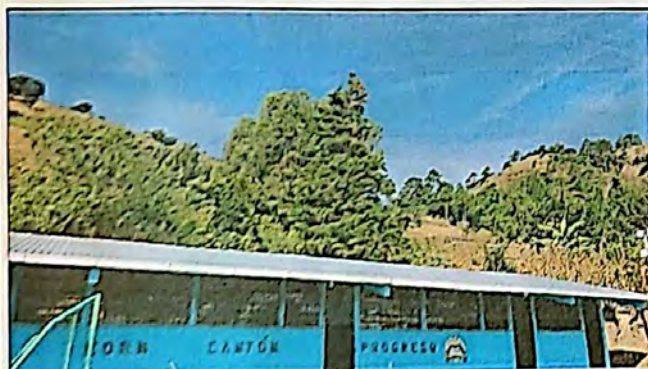
Foto 5: Sustitución de pintura de interiores y exteriores

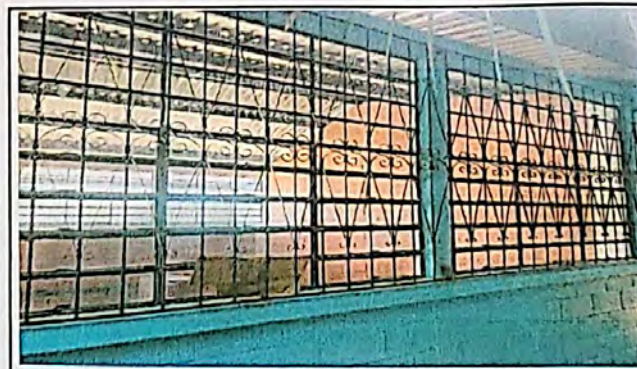
Foto 6: Mejoramiento de balcones de metal

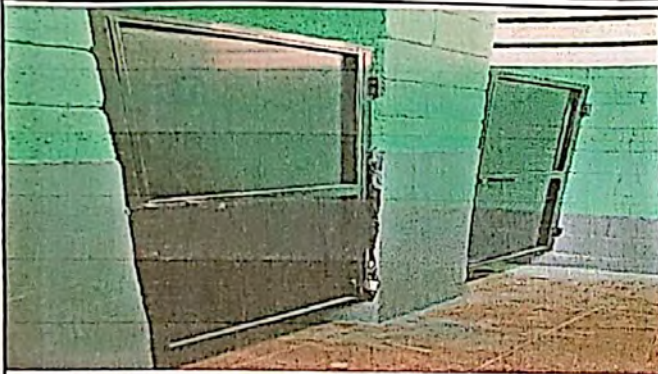
Foto 1: Mejoramiento de puerta de metal

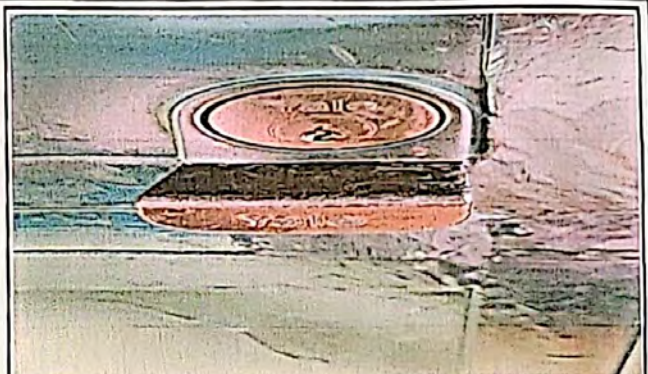
Foto 2: Sustitución de chapas

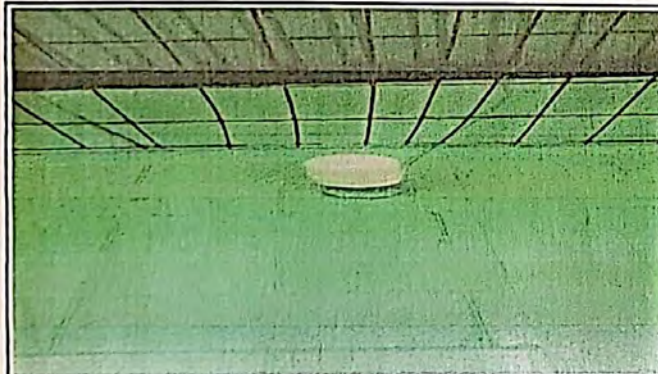
Foto 3: Sustitución de focos ahorradores
