SITUACIÓN DEFICIENCIAS DETERMINADAS

| DEPARTAMENTO: | HUEHUETENANGO | MUNICIPIO: | TECTITÁN |
| NOMBRE DEL ESTABLECIMIENTO: | EORM | DIRECCIÓN DEL ESTABLECIMIENTO: | CANTÓN EL ZAPOTE, ALDEA AGUA CALIENTE |
| CÓDIGO DEL ESTABLECIMIENTO: | 13-21-1675-43 | FECHA: | 2/09/2024 |

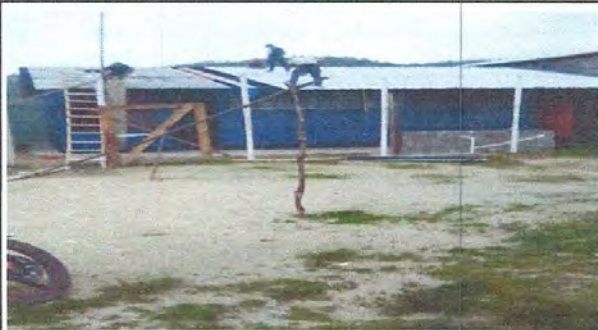
foto 1: Sustitución de lámina, por lámina troquelada aluzinc calibre 26, se filtra el agua y por dentro con pedazos de tabla y pegamento esta tapada

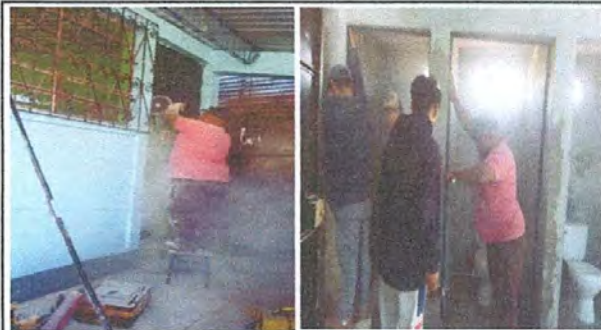
foto 2: sustitución de chapa puerta del aula y sustitución de puerta de los sanitarios

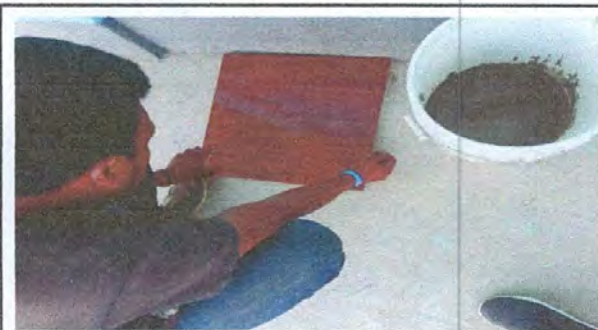
foto 3: Sustitución de piso en la dirección, de cemento líquido en mal estado a cerámico

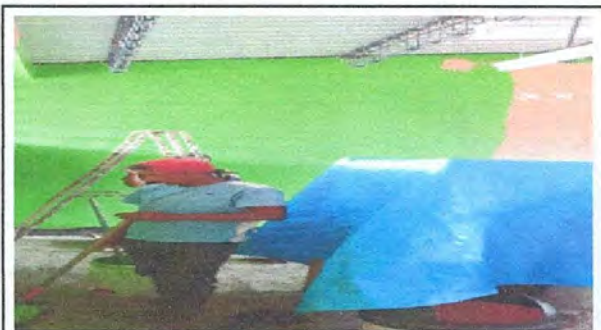
"Foto 4: PINTURA EN MUROS EXTERIORES E INTERIORES del aula y dirección en mal estado la pintura

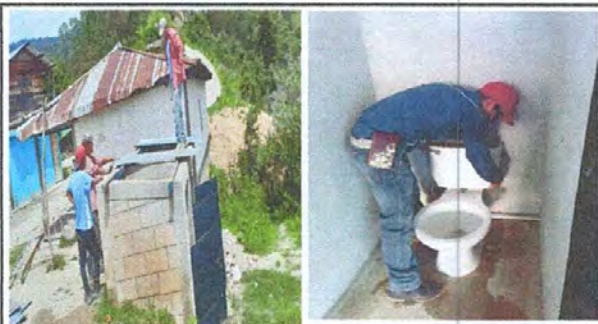
foto 5: SERVICIOS SANITARIOS Y SUS ACCESORIOS, sustitución de lamina, de inododros a tazas lavables, contra llaves, llaves de compuerta

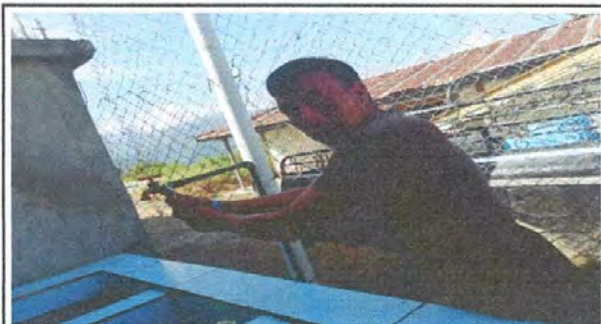
foto 6: Red de agua potable, sustitución de llave de chorro

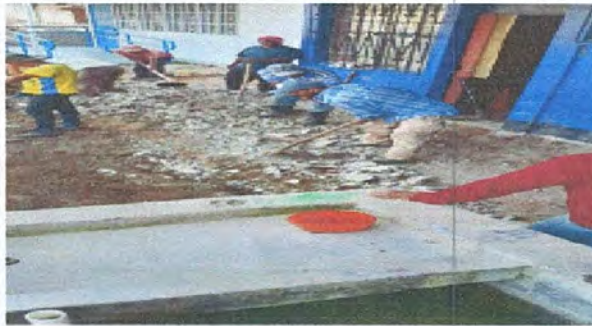
foto 7: reparación de plancha de concreto de patio en mal estado

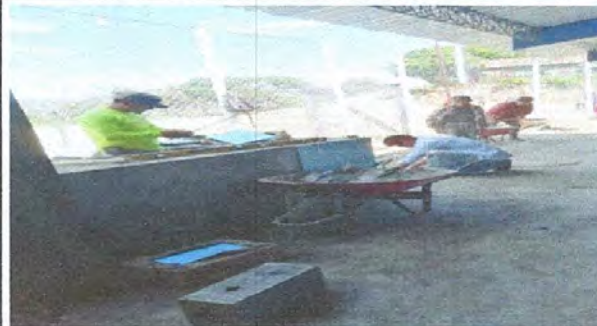
foto 8: reparación de cisterna de concreto en mal estado

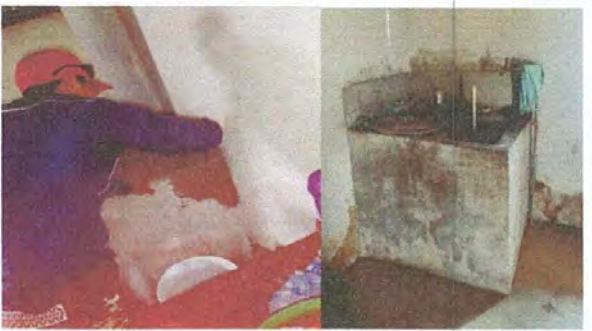
foto 9: Sustitución de plancha de metal de 3 hornillas, chimenea de concreto y la pila de cemento de un lavadero en mal estado

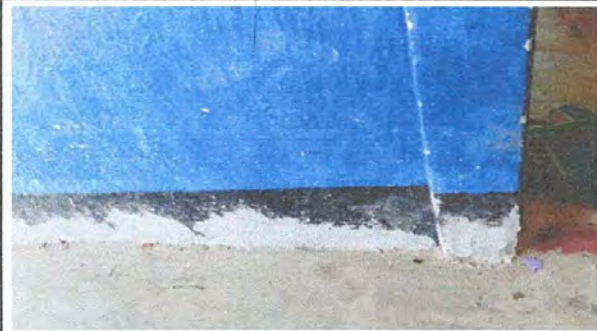
foto 10: Sellado de grietas y fisuras en la pared del aula en la parte de afuera
