SITUACIÓN DEFICIENCIAS DETERMINADAS

| DEPARTAMENTO: | HUEHUETENANGO | MUNICIPIO: | TECTITÁN |
| NOMBRE DEL ESTABLECIMIENTO: | EORM | DIRECCIÓN DEL ESTABLECIMIENTO: | CANTÓN EL ZAPOTE, ALDEA AGUA CALIENTE |
| CÓDIGO DEL ESTABLECIMIENTO: | 13-21-1675-43 | FECHA: | 16/09/2024 |

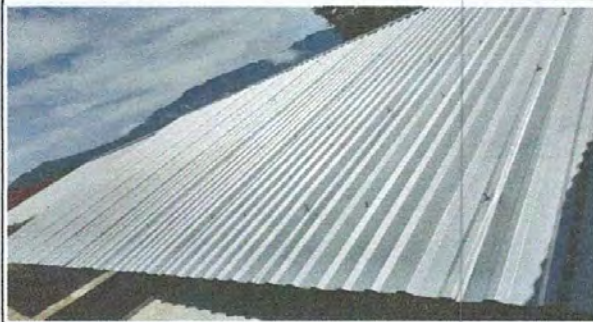
foto 1: Sustitución de lámina, por lámina troquelada aluzinc calibre 26, se filtra el agua y por dentro con pedazos de tabla y pegamento esta tapada

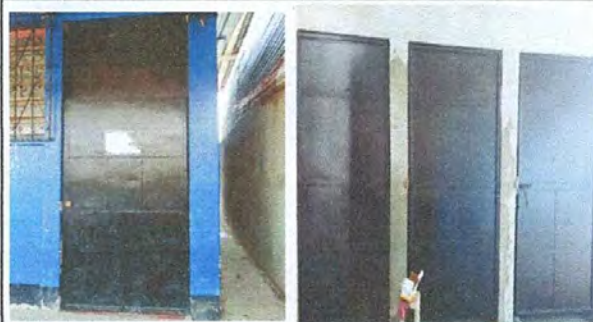
foto 2: sustitución de chapa puerta del aula y sustitución de puerta de los sanitarios

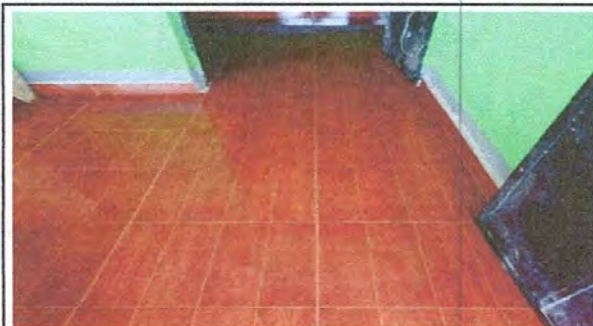
foto 3: Sustitución de piso en la dirección, de cemento líquido en mal estado a cerámico

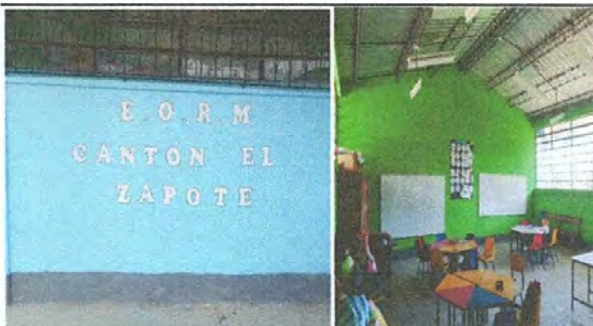
"Foto 4: PINTURA EN MUROS EXTERIORES E INTERIORES del aula y dirección en mal estado la pintura

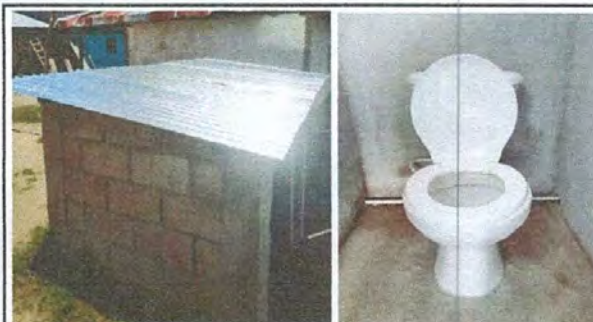
foto 5: SERVICIOS SANITARIOS Y SUS ACCESORIOS, sustitución de lamina, de inododoros a tazas lavables, contra llaves, llaves de compuerta

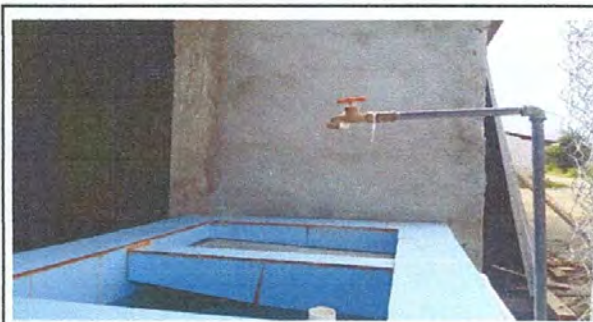
foto 6: Red de agua potable, sustitución de llave de chorro

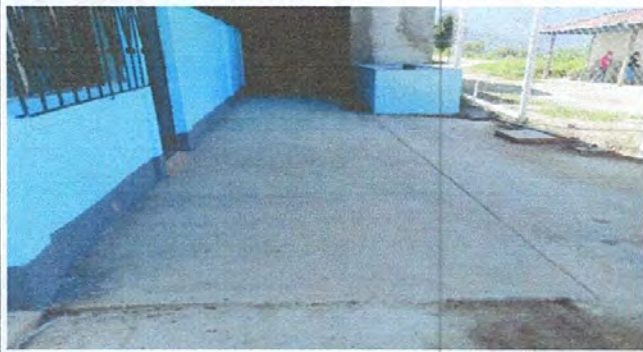
foto 7: reparación de plancha de concreto de patio en mal estado

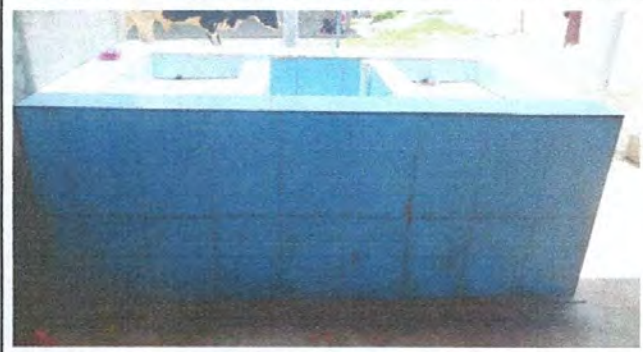
foto 8: reparación de cisterna de concreto en mal estado

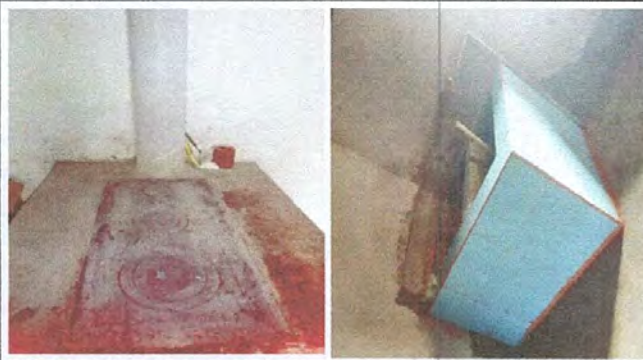
foto 9: Sustitución de plancha de metal de 3 hornillas, chimenea de concreto y la pila de cemento de un lavadero en mal estado

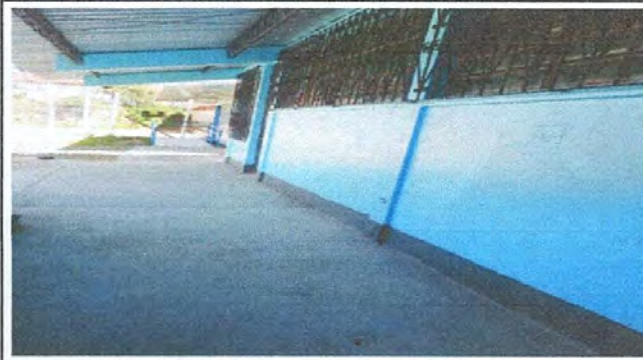
foto 10: Sellado de grietas y fisuras en la pared del aula en la parte de afuera
