SITUACIÓN DEFICIENCIAS DETERMINADAS

| NOMBRE DEL ESTABLECIMIENTO: | ESCUELA OFICIAL RURAL MIXTA | DIRECCIÓN DEL ESTABLECIMIENTO: | CASERÍO LAS PEÑAS, ALDEA TZUJÁN |
| CÓDIGO DEL ESTABLECIMIENTO: | 13-22-0010-43 | FECHA: | 17/05/2024 |

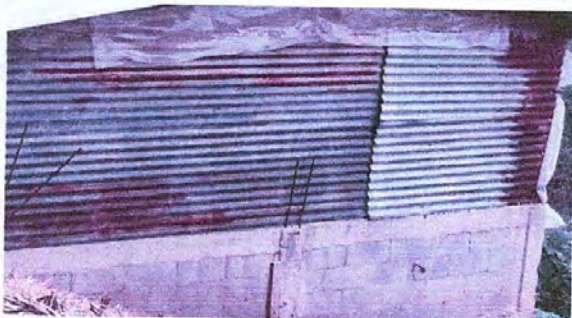
Foto 1: Paredes en mal estado

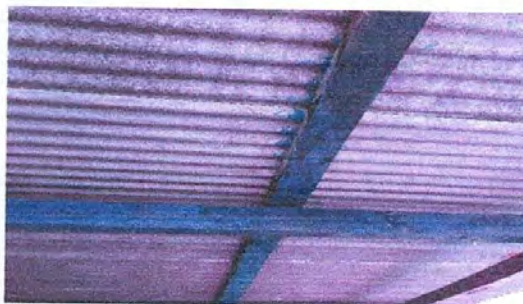
Foto 2: Deterioro de soporte de techo

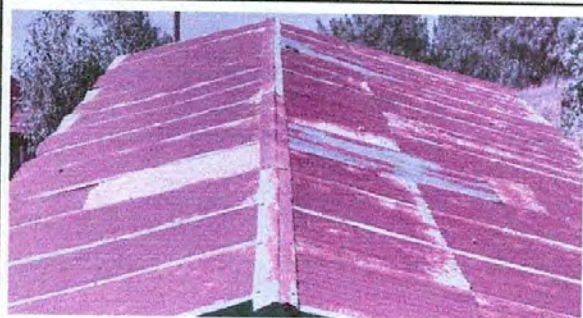
Foto 3: Techo en mal estado

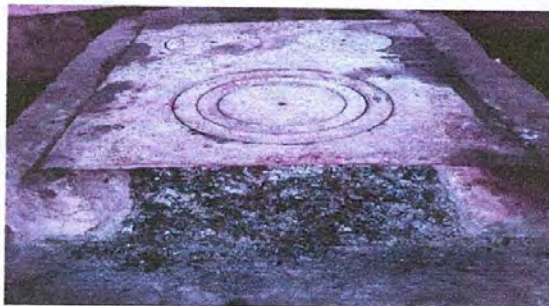
Foto 4: Sustitución de estufa rural

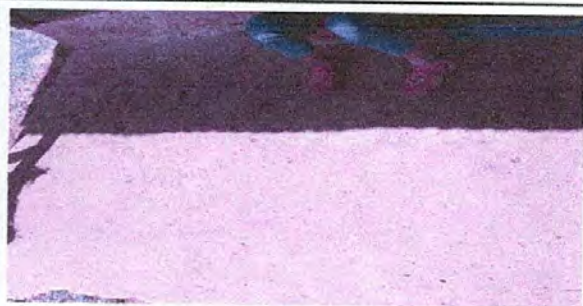
Foto 5: Piso en mal estado

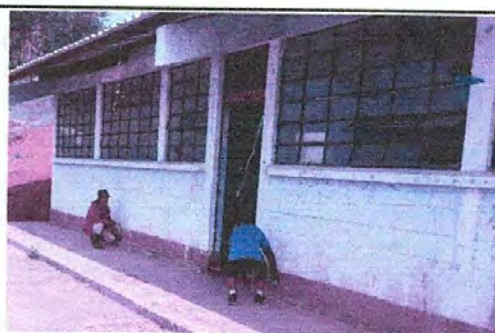
Pintura en mal estado

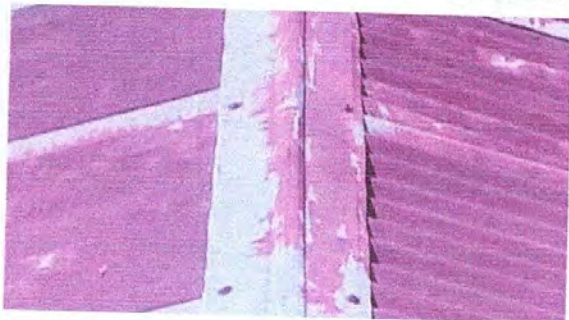
Foto 7: sustitución de capote de lámina para lámina troquelada

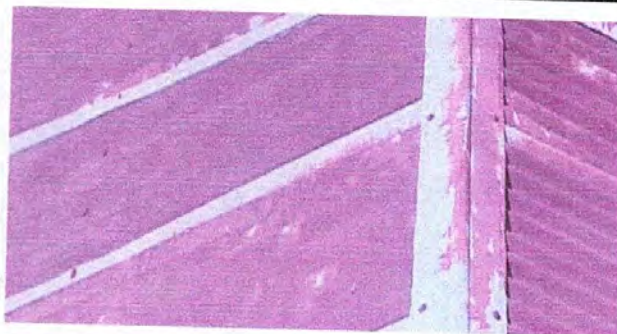
Foto 8: sustitución de elementos de fijación

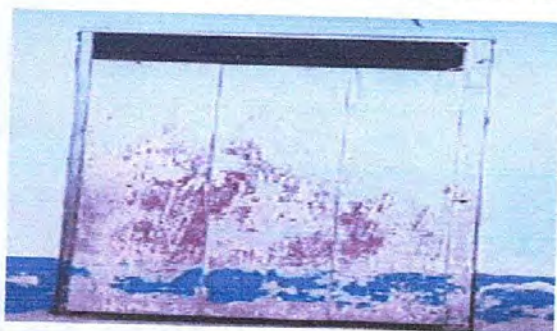
Foto 9: sustitución de puerta

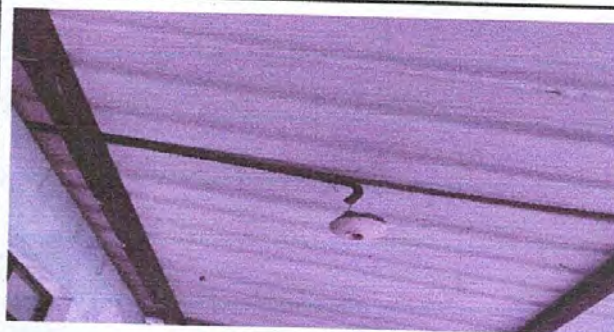
Foto 10: sustitución de focos ahorradores y plafoneras

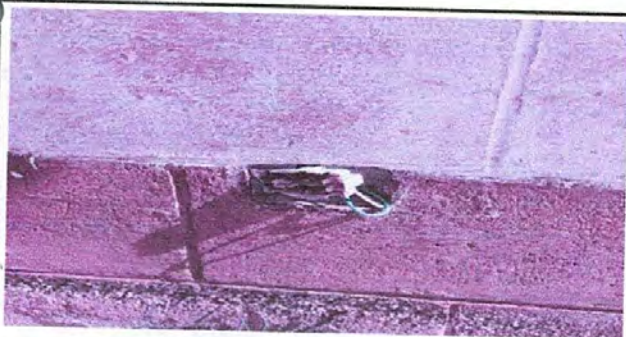
Foto 11: sustitución de interruptores y tomacorrientes
