SITUACIÓN DEFICIENCIAS DETERMINADAS:

POSTERIOR ☒

| NOMBRE DEL ESTABLECIMIENTO: | ESCUELA OFICIAL RURAL MIXTA | DIRECCIÓN DEL ESTABLECIMIENTO: | CASERÍO LAS PEÑAS, ALDEA TZUJÁN |
| CÓDIGO DEL ESTABLECIMIENTO: | 13-22-0010-43 | FECHA: | 30/08/2024 |

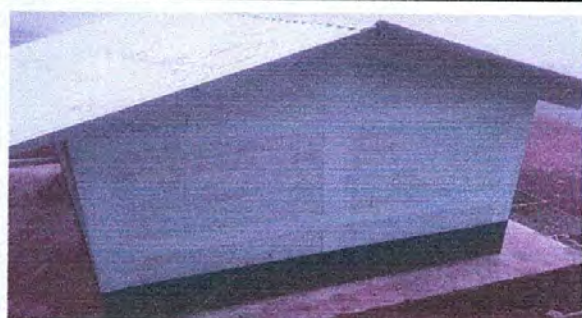
Foto 1: Paredes en mal estado

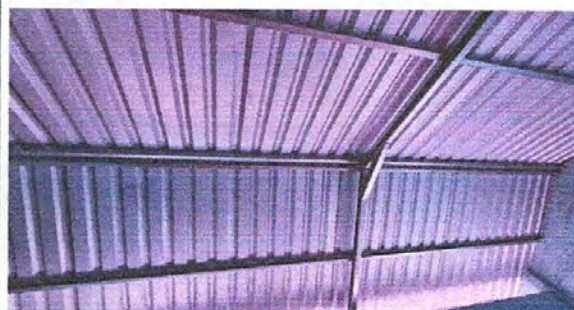
Foto 2: Deterioro de soporte de techo

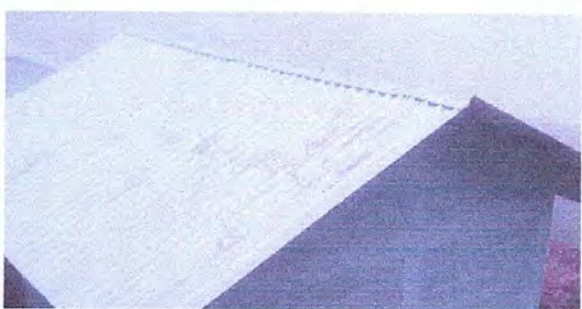
Foto 3: Techo en mal estado

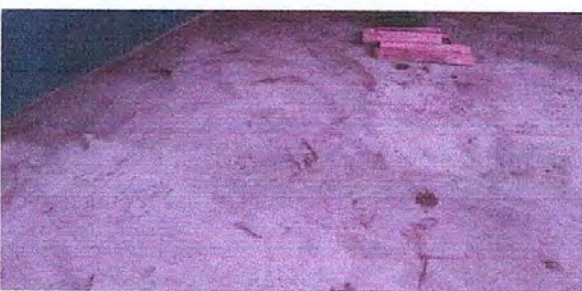
Foto 5: Piso en mal estado

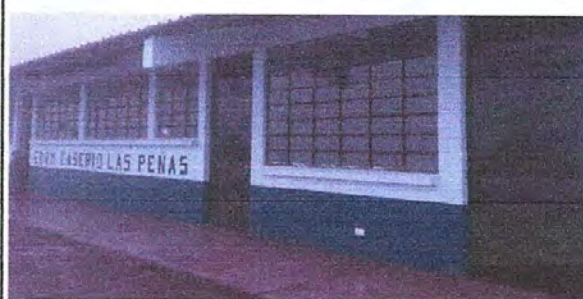
Pintura en mal estado
