SITUACIÓN DEFICIENCIAS DETERMINADAS      PREVIO ☐      DURANTE ☐      POSTERIOR ☒

| DEPARTAMENTO: | HUEHUETENANGO | MUNICIPIO: | SAN JUAN IXCOY |
| NOMBRE DEL ESTABLECIMIENTO: | EORM | DIRECCIÓN DEL ESTABLECIMIENTO: | CASERÍO SALCHEJ, ALDEA PIÉ DE LA CUESTA |
| CÓDIGO DEL ESTABLECIMIENTO: | 13-23-0006-43 | FECHA: | 27/11/2024 |

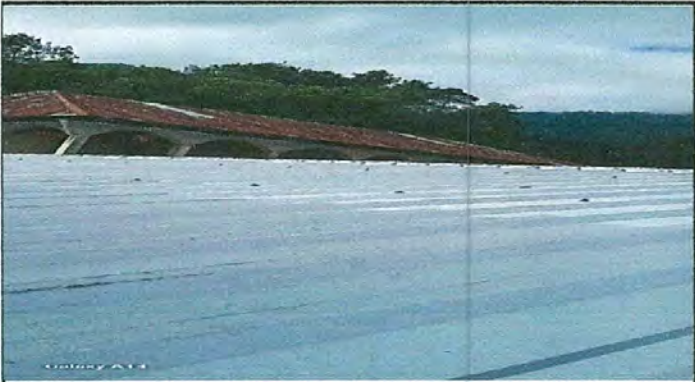
Foto1: Finalización de la sustitución del techo de la cocina.

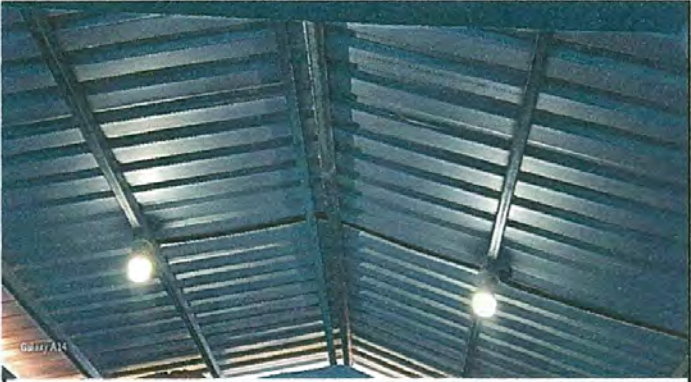
Foto 2: Terminación de la sustitucion de la estructura de soporte de metal, techo de cocina.

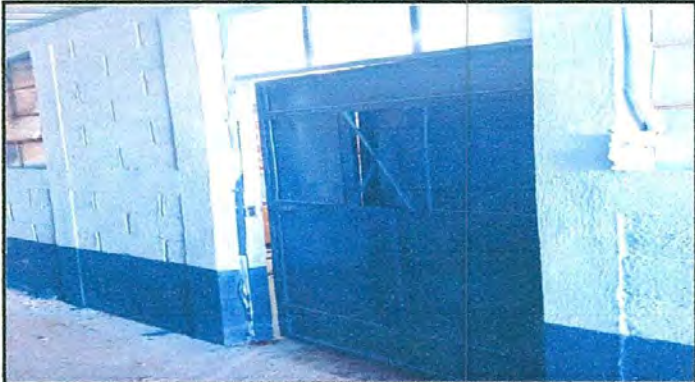
Foto 3: Finalización de la sustitucion de puerta con chapa de la cocina.

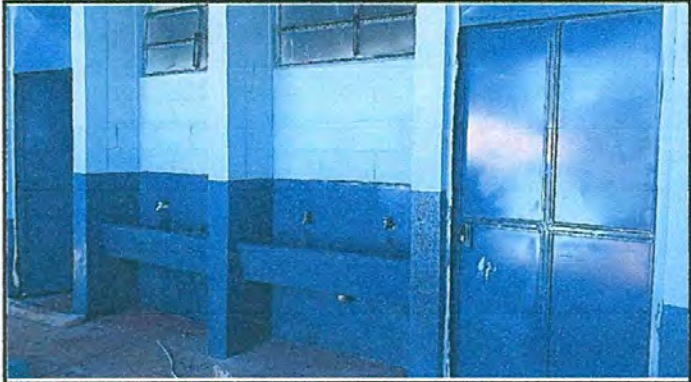
Foto 3.1: Finalización de la sustitucion de puertas de baños.

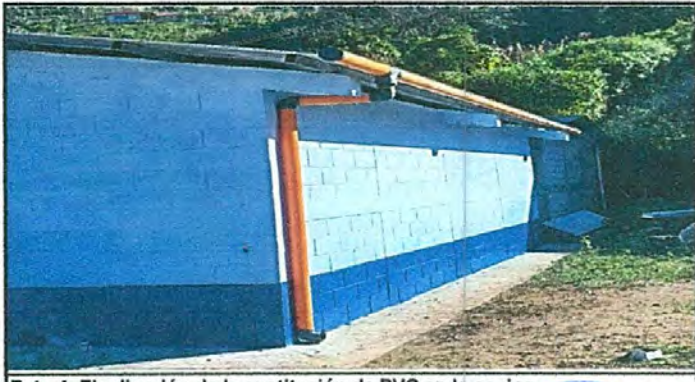
Foto 4: Finalización de la sustitución de PVC en la cocina.

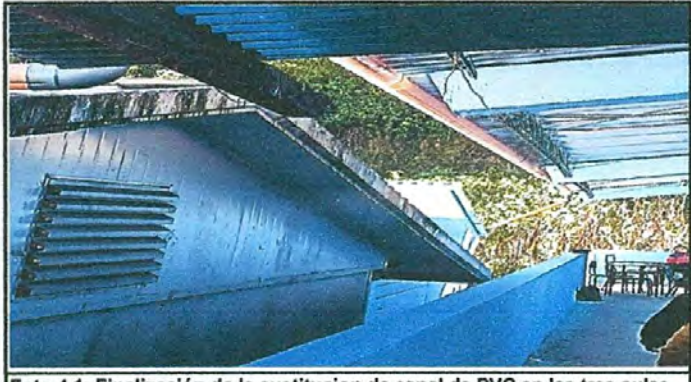
Foto 4.1: Finalización de la sustitucion de canal de PVC en las tres aulas.

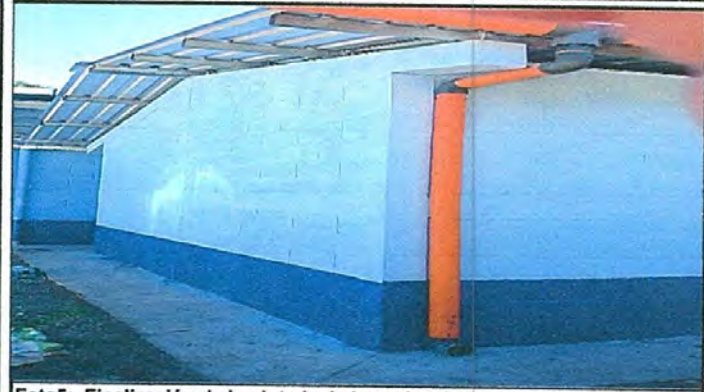
Foto5: Finalización de la pintada de la cocina, interior y exterior.

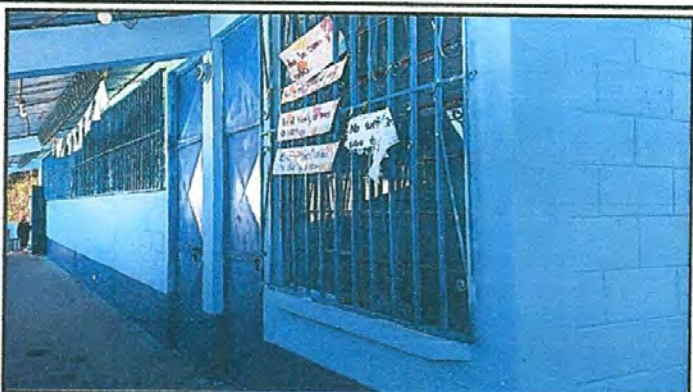
Foto 5.1: Finalización dela pintada en las tres aulas interior y exterior.

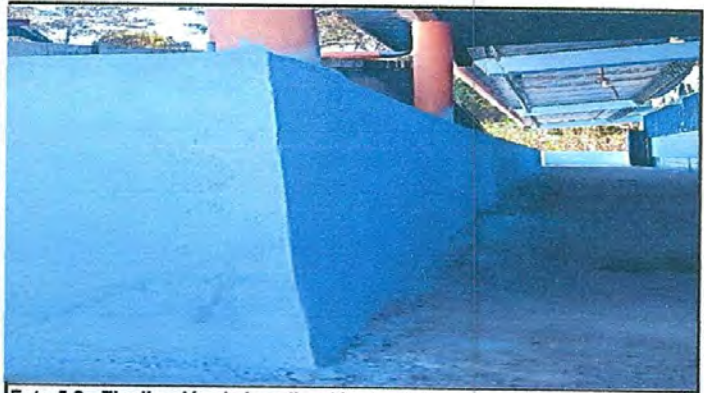
Foto 5.2: Finalización de la aplicación de pintura en el muro de contencion interior y exterior

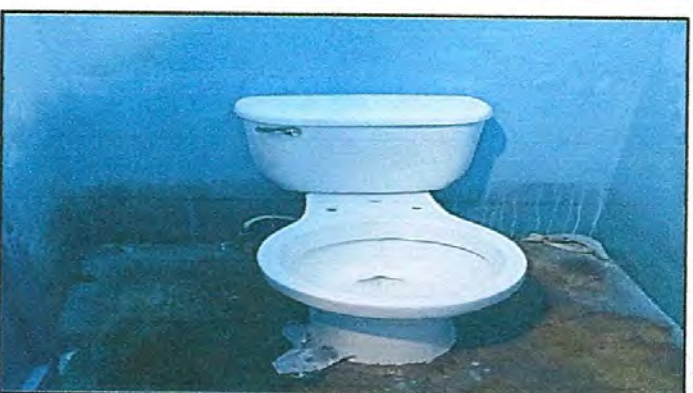
Foto 6: Finalización de la sustitucion de inodoro con su accesorios.

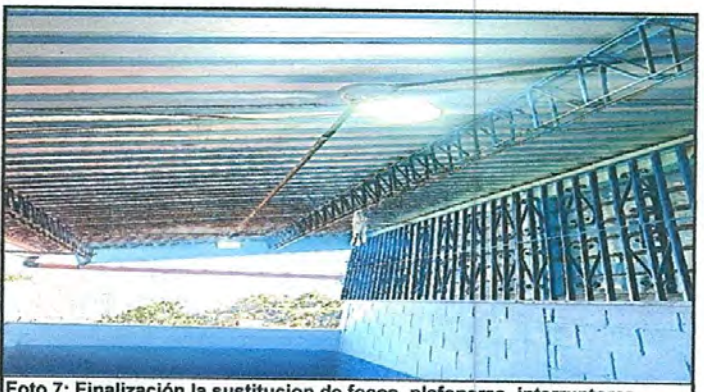
Foto 7: Finalización la sustitucion de focos, plafoneras, interruptores dobles fuera y dentro de cada aula.

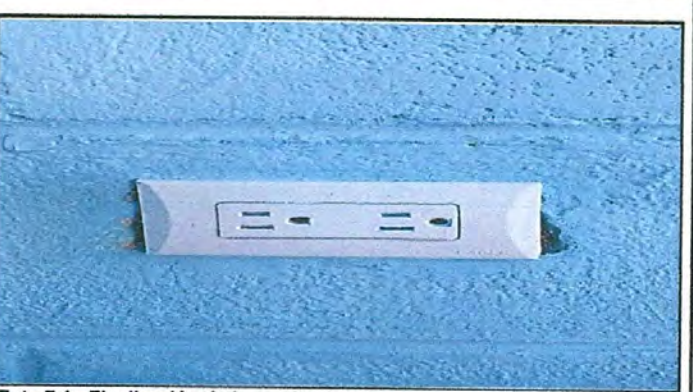
Foto 7.1: Finalización de la sustitucion de tomacorrientes en la direccion y en las 3 aulas

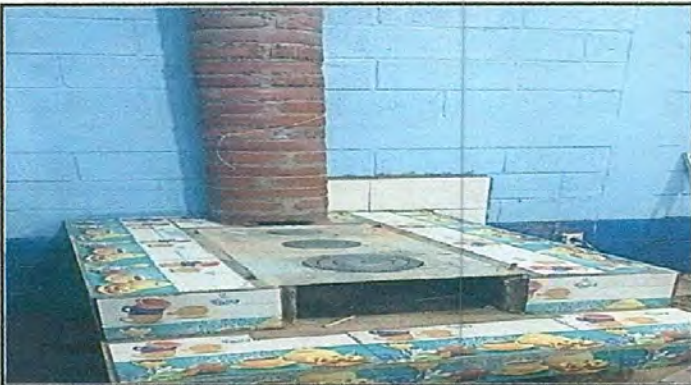
Foto 8: Finalización de la reparación de cocina: Sustitución y demolición de estufa artesanal existente y construcción de estufa ecológica, ahorrador de leña (completa), instalación de azulejo de figuras en estufa.

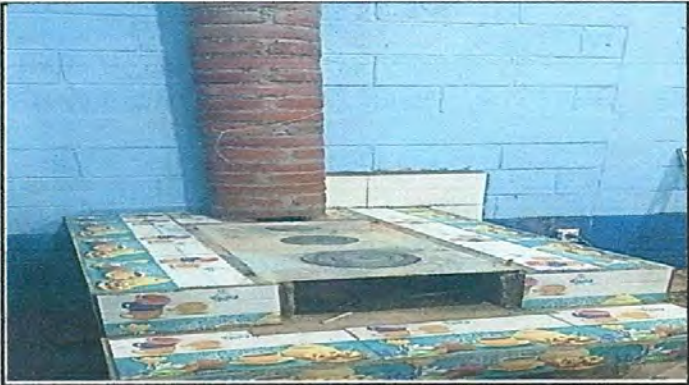
Foto 9: Finalización de mano de obra especializada, demolición de estufa rural por estufa ecologica, ahorrador de leña. (Completa) chimenea y plancha de metal.

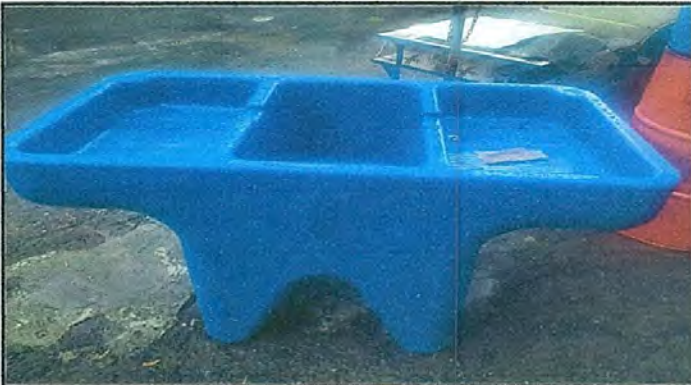
Foto 9.1: Finalización de la sustitución de pila/ lavatrasto rural. Por pila lavatrastos de plástico moderno.
