SITUACIÓN DEFICIENCIAS DETERMINADAS      PREVIO ☒      DURANTE ☐      POSTERIOR ☐

| NOMBRE DEL ESTABLECIMIENTO: | ESCUELA OFICIAL RURAL MIXTA | DIRECCIÓN DEL ESTABLECIMIENTO: | CASERÍO SALCHEJ, ALDEA PIÉ DE LA CUESTA |
| CÓDIGO DEL ESTABLECIMIENTO: | 13-23-0008-43 | FECHA: | 19/09/2024 |

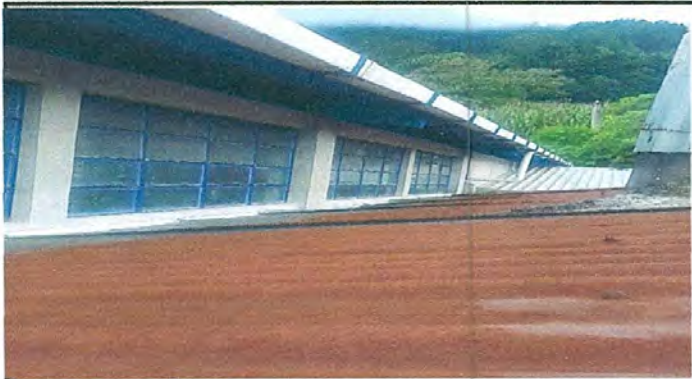
Foto1: Sustitución de láminas solo el techo de la cocina.

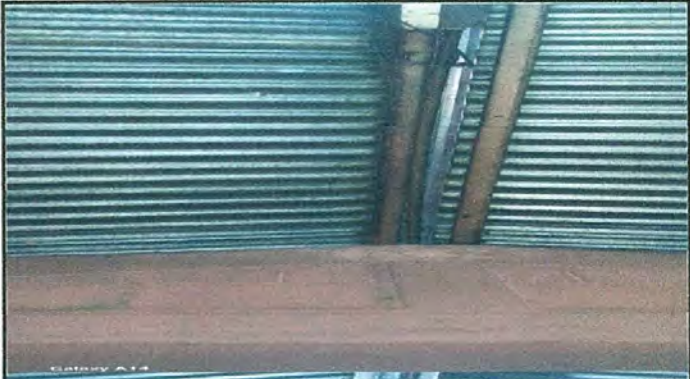
Foto 2: Sustitución de estructura de soporte de metal por metal , techo de la cocina.

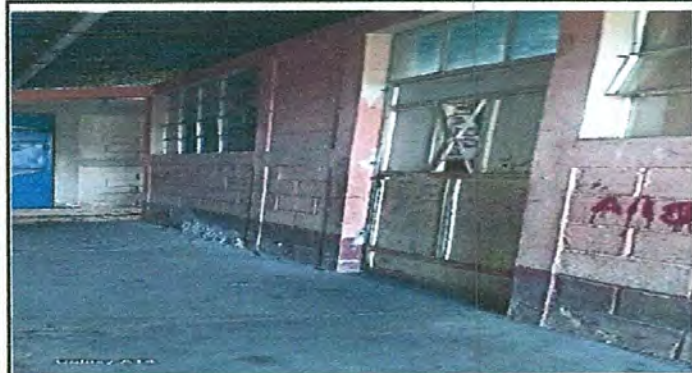
Foto 3: Sustitución de puertas con chapa de cocina

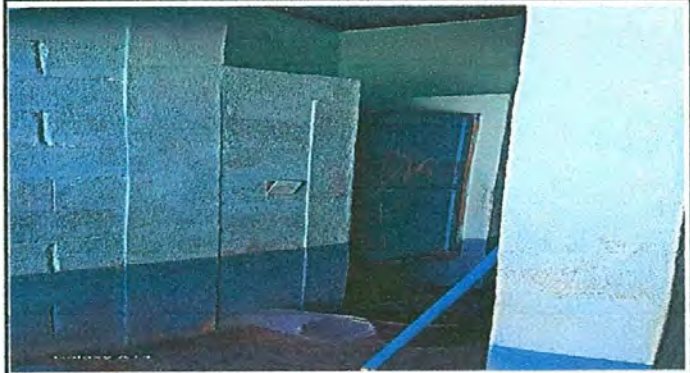
Foto 3.1 : Sustitución de puestas del baños, porque ya se encuentra en mal estado.

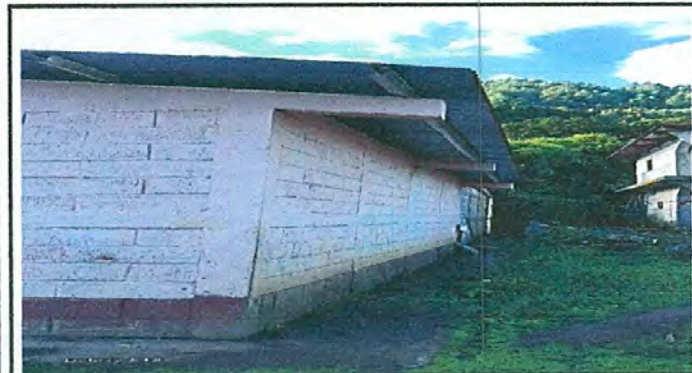
Foto 4: Sustitución de canal de PVC en cocina.

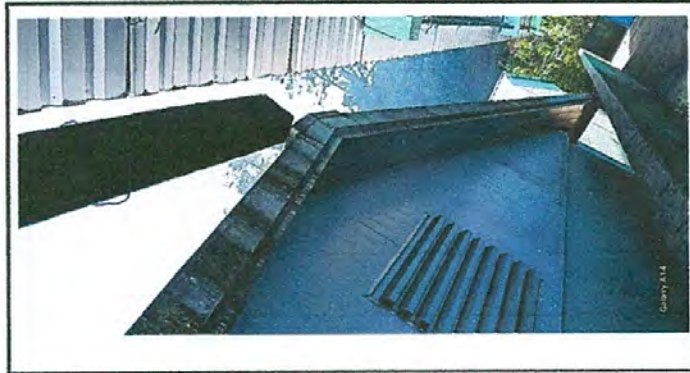
Foto 4,1 Sustitución de canal de PVC en tres aulas

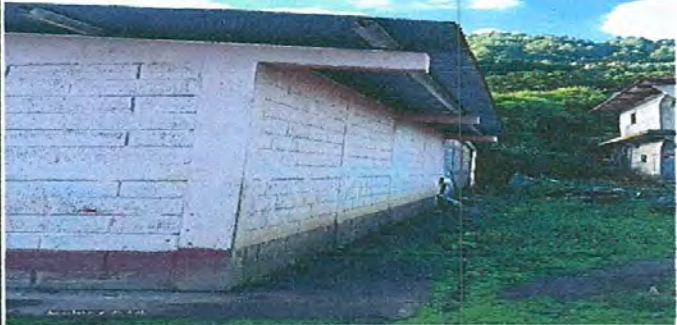
Foto 5. Aplicación de pintura en cocina, interiores y exterior.

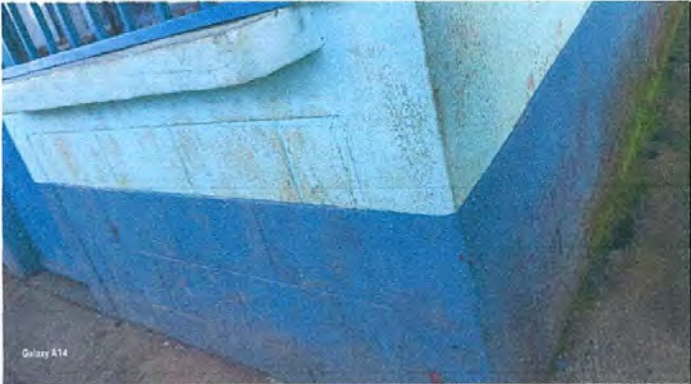
Foto 5.1 Aplicación de pintura en las 3 aulas interior y exterior

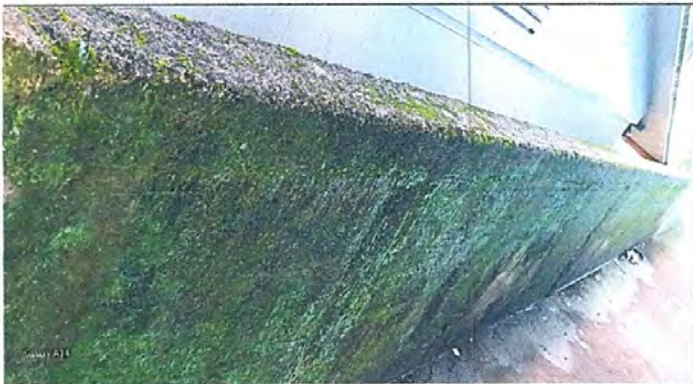
Foto 5.2 Aplicación de pintura de en muro de contención, interior y exterior

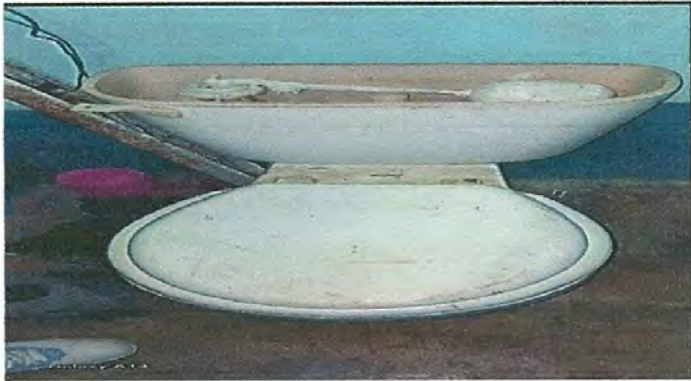
Foto 6. Sustitución de de inodoro completo con sus accesorios

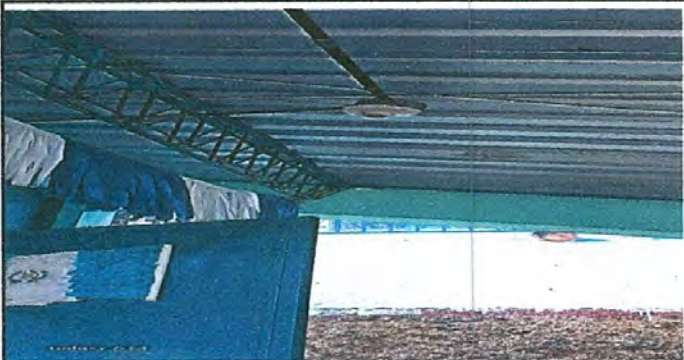
Foto 7 Sustitución de focos, pifoneras, interruptores dobles fuera dentro de cada aula

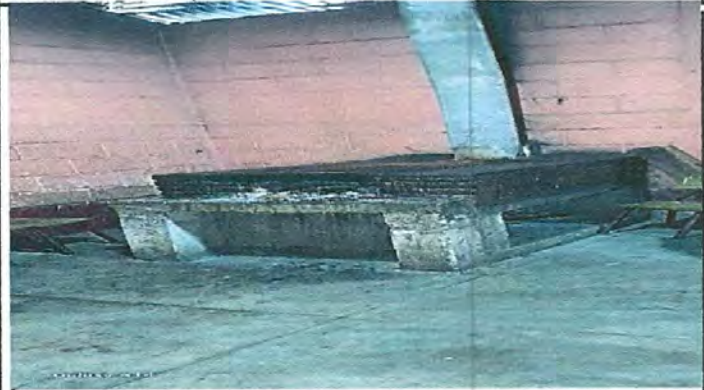
Foto 8 Reparación de cocina: Sustrucción Demoleción de estufa artesanal existente y al mismo tiempo construir una estufa ecológica, ahorrador de leña (completa), instalación de azulejo de figuras en estufa

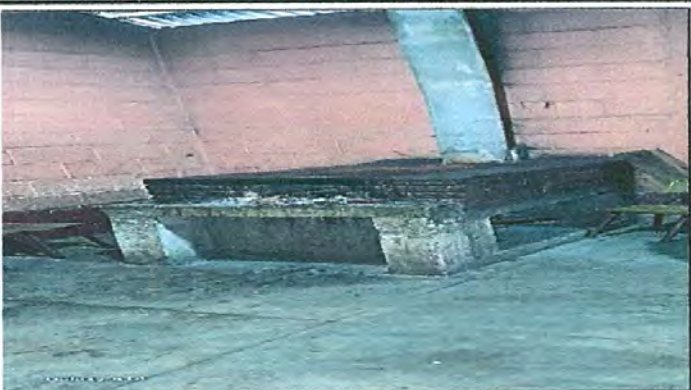
Foto 9 Mano de obra especializada Demolición de estufa rural por estufa ecológica, ahorrador de leña. (completa) chimenea y plancha de metal.

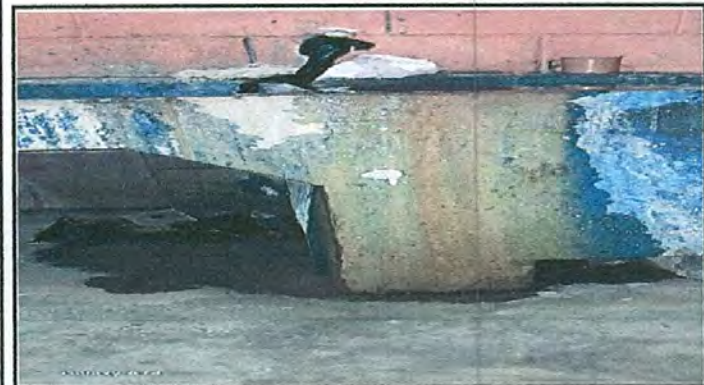
9.1 Sustitución de pila/lavatrastos rural. Por pila lavatrastos de plástico moderno.
