SITUACIÓN DEFICIENCIAS DETERMINADAS

| NOMBRE DEL ESTABLECIMIENTO: | EORM | DIRECCIÓN DEL ESTABLECIMIENTO: | CASERÍO LA FORTUNA ALDEA LA FLORECITA |
| CÓDIGO DEL ESTABLECIMIENTO: | 13-23-0017-43 | FECHA: | 27/11/2024 |

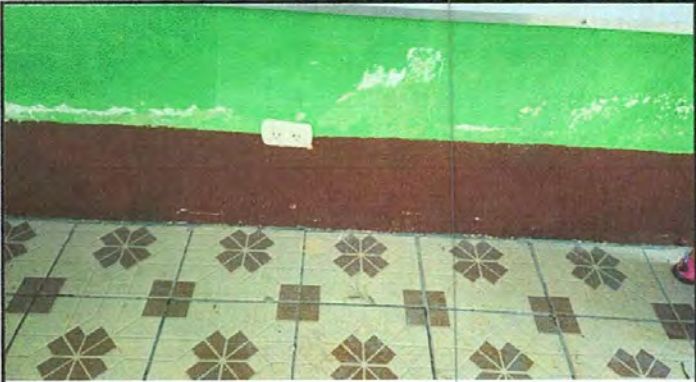
Foto1: Cambio de instalación eléctrica

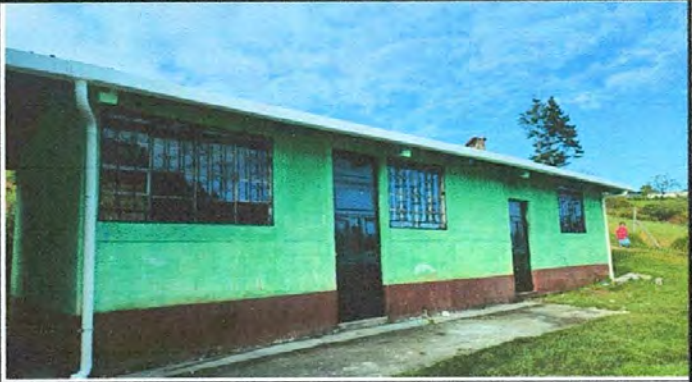
Foto 2: Bajada de aguas pluviales

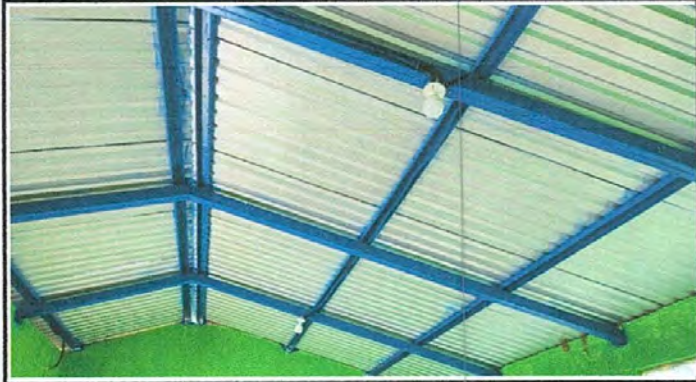
Foto 3: Mantenimiento de techo

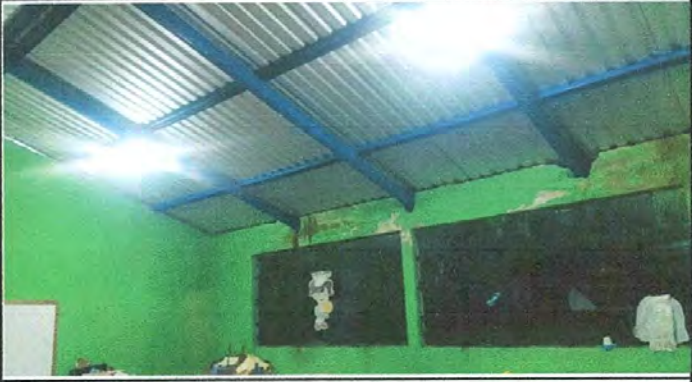
Foto 4: Cambio de lamina

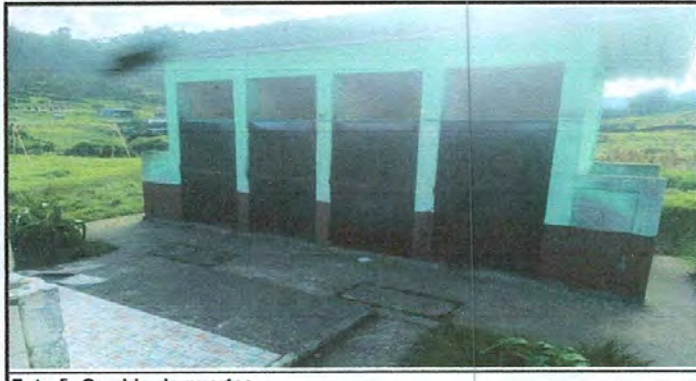
Foto 5: Cambio de puertas

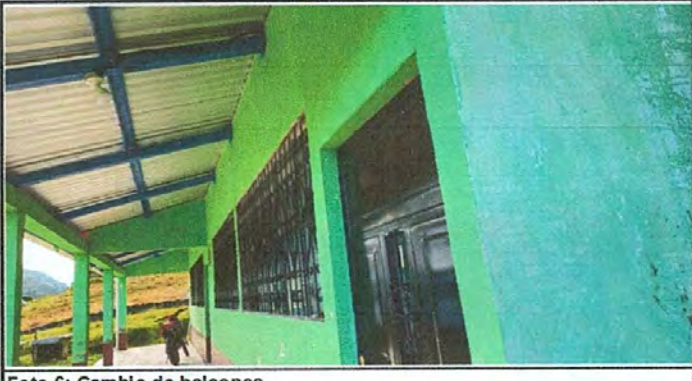
Foto 6: Cambio de balcones

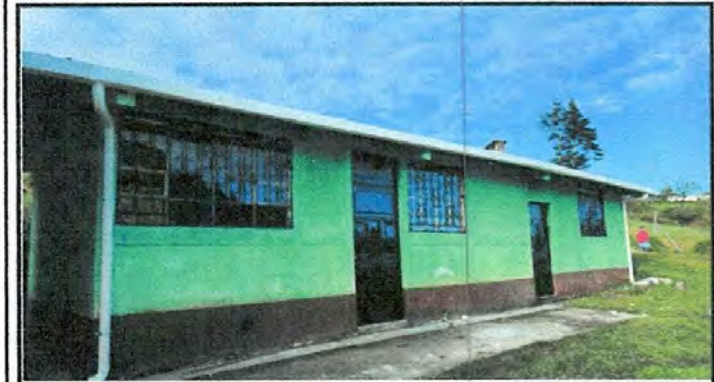
Foto1: Colocación de puertas

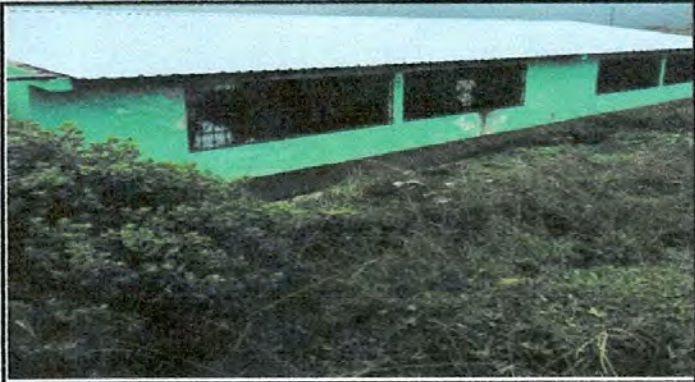
Foto 2: Cambio de lamina en coclna
