SITUACIÓN DEFICIENCIAS DETERMINADAS

| NOMBRE DEL ESTABLECIMIENTO: | EORM | DIRECCIÓN DEL ESTABLECIMIENTO: | CASERÍO CIENEGUITA, ALDEA NOJOYÁ, SAN ANTONIO |
| CÓDIGO DEL ESTABLECIMIENTO: | 13-24-0007-43 | FECHA: | 13/09/2024 |

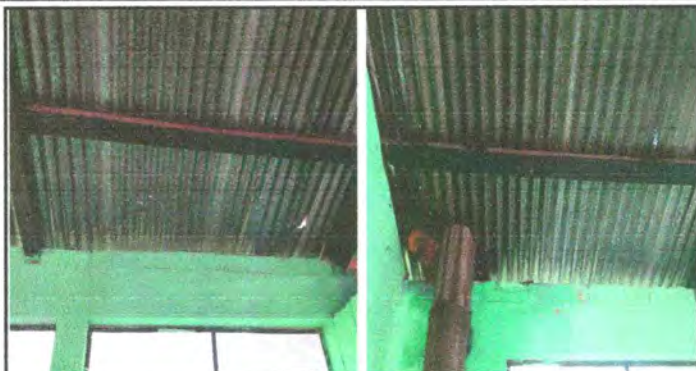
Foto1: Sustitución de lámina, por lámina troquelada aluzinc calibre 26

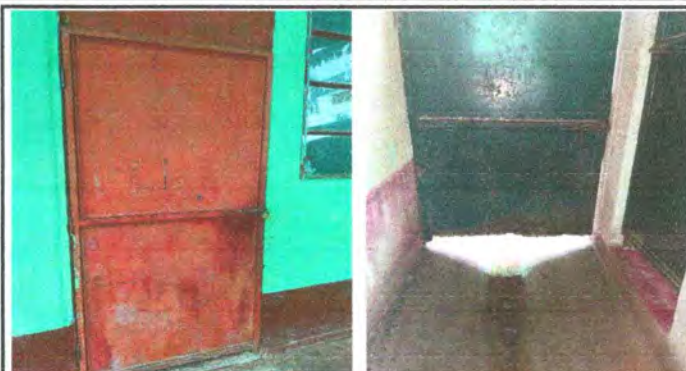
Foto 2: Sustitución de puera de metal

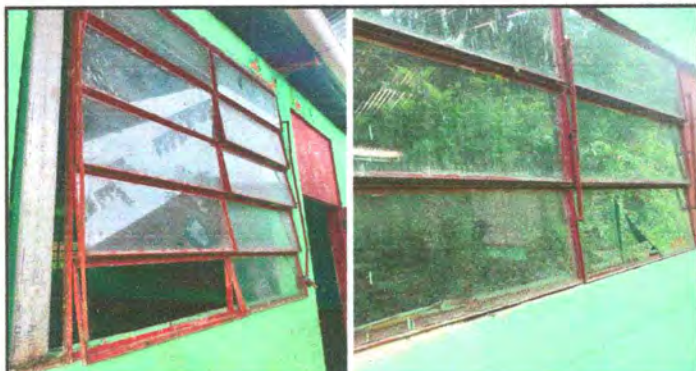
Foto 3: Sustitución de estructura de metal de ventana

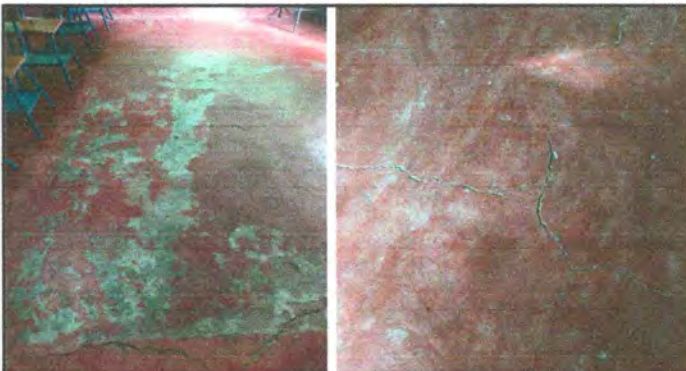
Foto 4: Sustitución de piso de concreto por cerámico

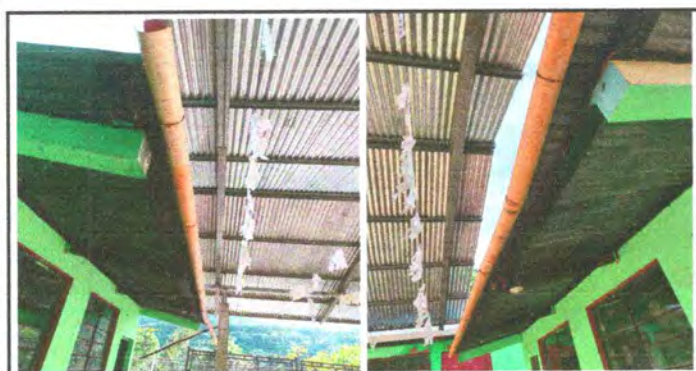
Foto 5: Sustitución de canal de pvc

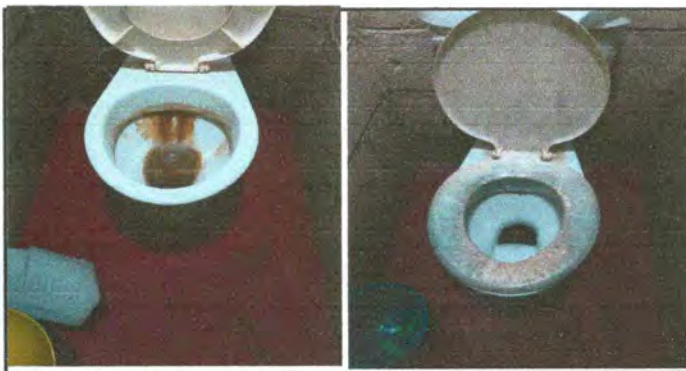
Foto 6: Sustitución inodoro

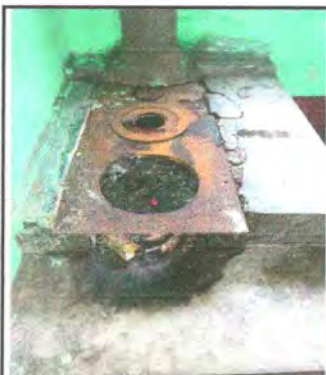
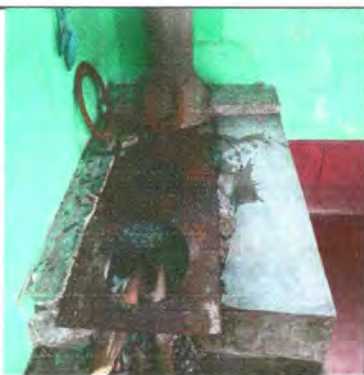
Foto 7: Sustitución de estufa rural (completa) incluye chimenea y plancha de metal

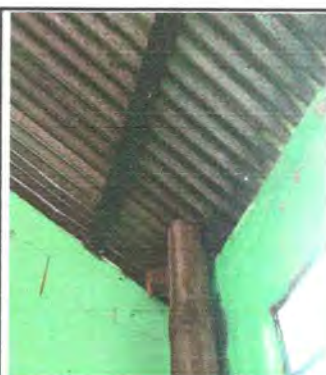
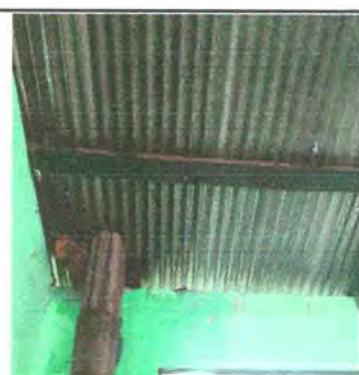
Foto 8: Sustitución de estufa rural (completa) incluye chimenea y plancha de metal
