REGISTRO FOTOGRÁFICO  
PROGRAMA DE MANTENIMIENTO DE EDIFICIOS ESCOLARES PÚBLICOS

PRA-FOR-123  
Versión 1

| NOMBRE DEL ESTABLECIMIENTO: | INEB | DIRECCIÓN DEL ESTABLECIMIENTO: | ALDEA EL PAJAL |
| CÓDIGO DEL ESTABLECIMIENTO: | 13-24-0009-45 | FECHA: | 22/11/2024 |

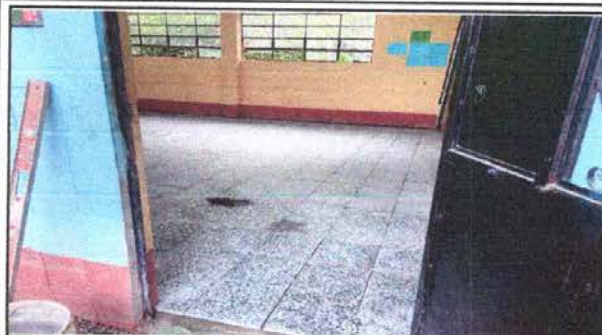
Foto 1: Sustrucción de piso de granito

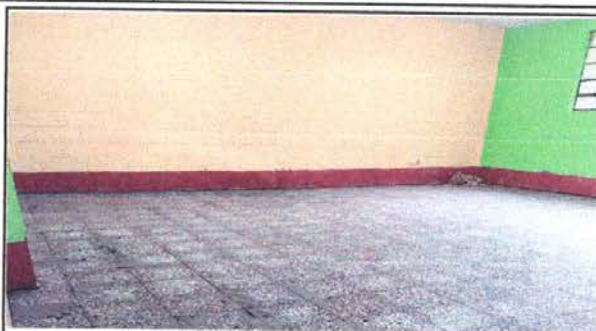
Foto 2: Sustrucción de piso de granito

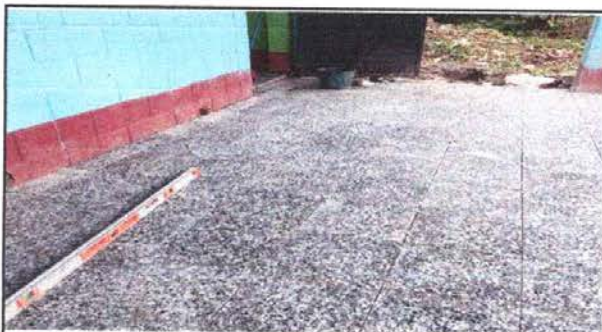
Foto 3: Sustrucción de piso de granito

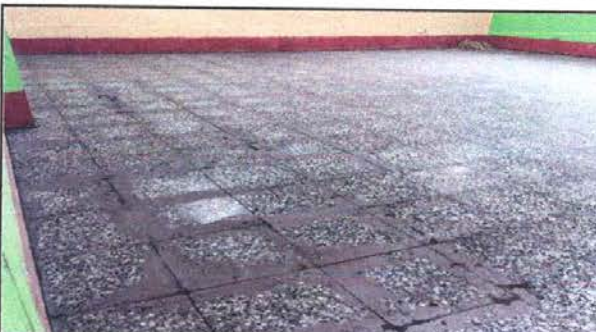
Foto 4: Sustrucción de piso de granito

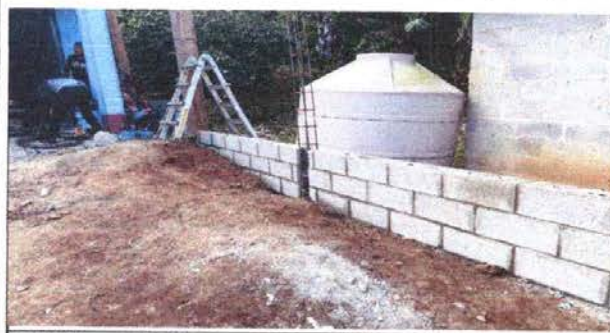
Foto 5: Reparación de muro perimetral de block con tubo hg y maya galvanizada, soleras intermedias y columnas

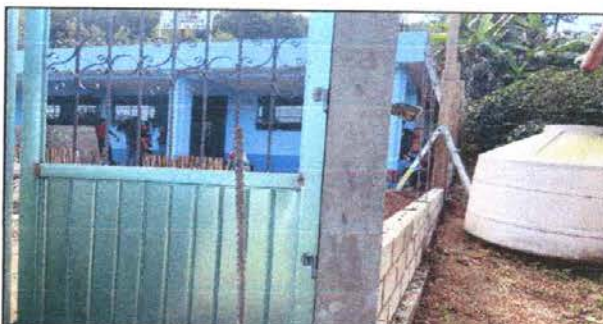
Foto 6: Reparación de muro perimetral de block con tubo hg y maya galvanizada, soleras intermedias y columnas

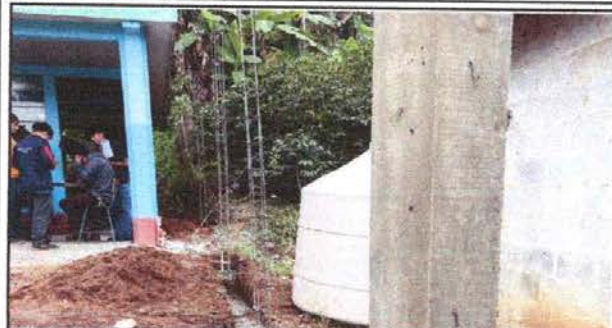
Foto 7: Reparación de muro perimetral de block con tubo hg y maya galvanizada, soleras intermedias y columnas

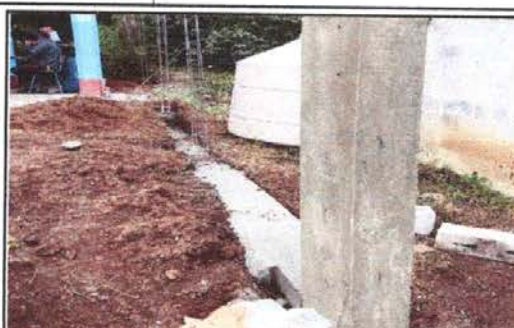
Foto 8: Reparación de muro perimetral de block con tubo hg y maya galvanizada, soleras intermedias y columnas

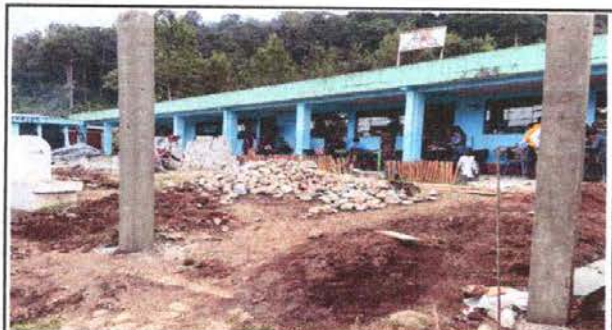
Foto 9: Sustitución de portón de metal

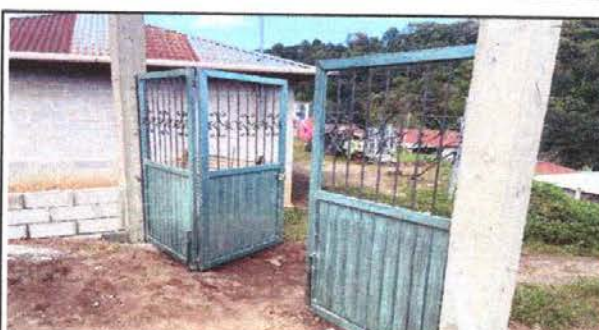
Foto 10: Sustitución de portón de metal

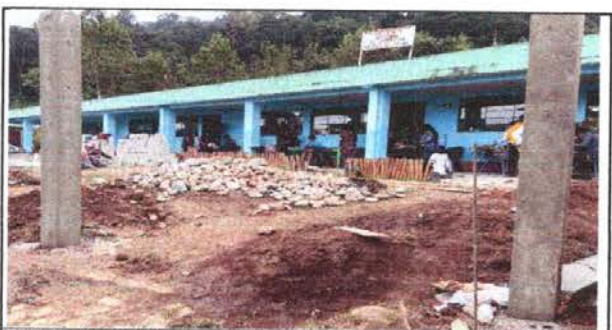
Foto 11: Sustitución de portón de metal

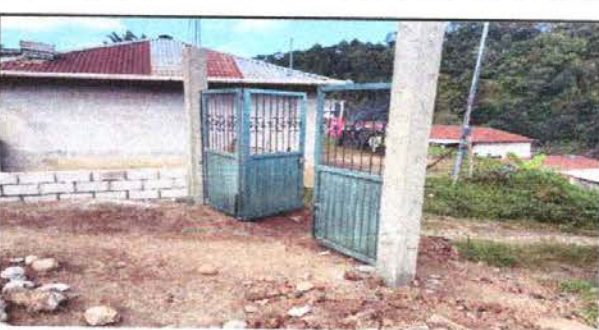
Foto 12: Sustitución de portón de metal

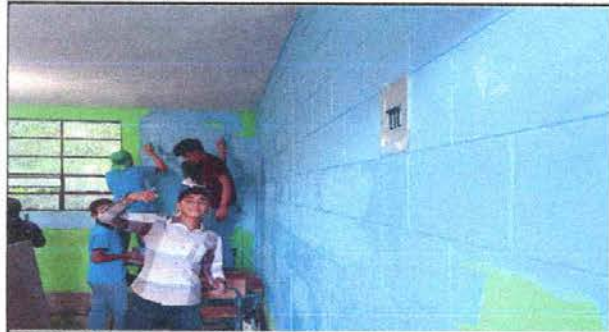
Foto13: Pintura en exteriores e interiores

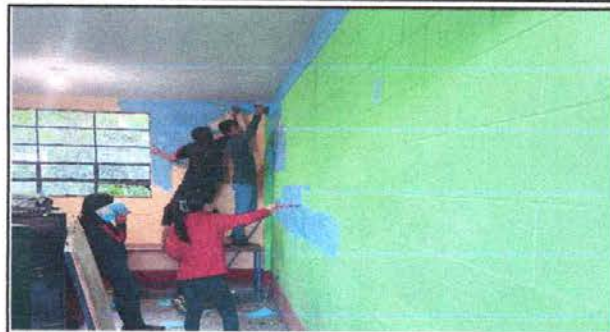
Foto 14: Pintura en exteriores e interiores

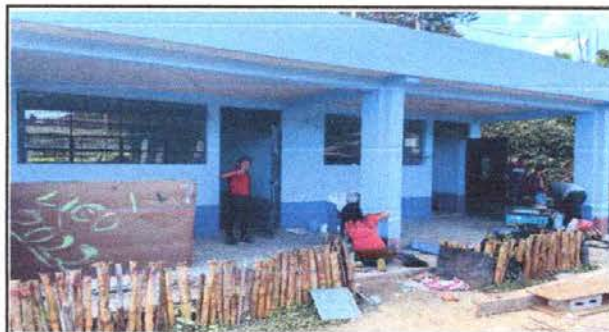
Foto 15: Pintura en exteriores e interiores

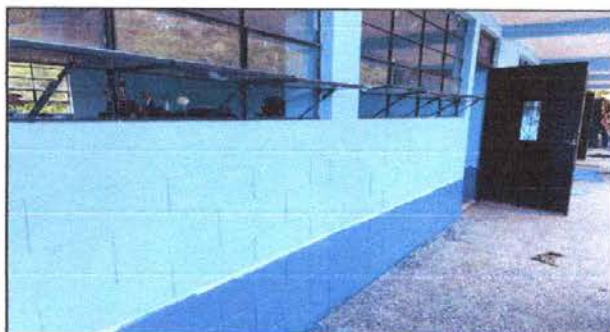
Foto 16: Pintura en exteriores e interiores
