REGISTRO FOTOGRÁFICO  
PROGRAMA DE MANTENIMIENTO DE EDIFICIOS ESCOLARES PÚBLICOS

SITUACIÓN DEFICIENCIAS DETERMINADAS

| NOMBRE DEL ESTABLECIMIENTO: | EORM | DIRECCIÓN DEL ESTABLECIMIENTO: | CASERÍO LA CABAÑA, ALDEA RANCHO VIEJO |
| CÓDIGO DEL ESTABLECIMIENTO: | 13-24-0018-43 | FECHA: | 18/09/2024 |

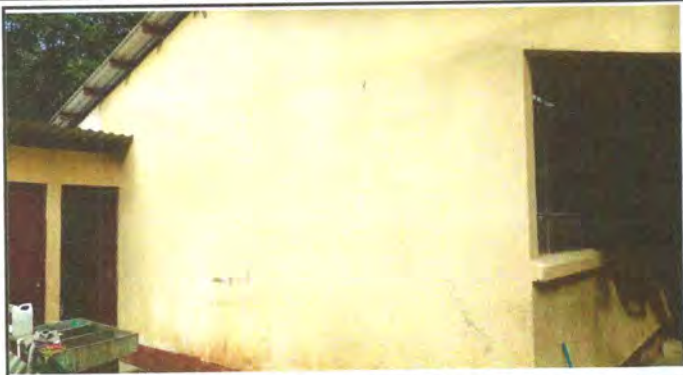
FOTO 1: RENGLÓN NÚMERO 9. PINTURA EN MUROS EXTERIORES E INTERIORES. 9.1 PINTURA EN MUROS EXTERIORES E INTERIORES

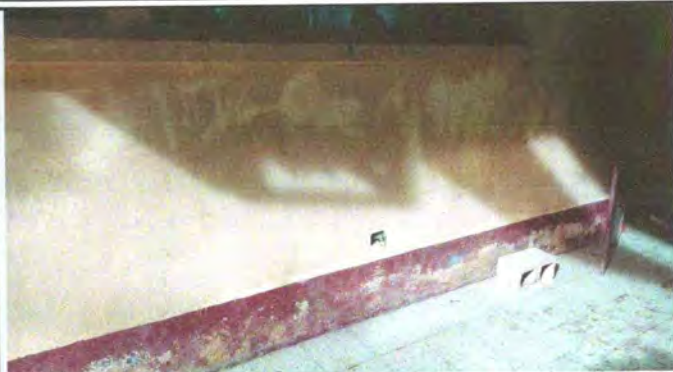
FOTO 2: RENGLÓN NÚMERO 9. PINTURA EN MUROS EXTERIORES E INTERIORES. 9.1 PINTURA EN MUROS EXTERIORES E INTERIORES

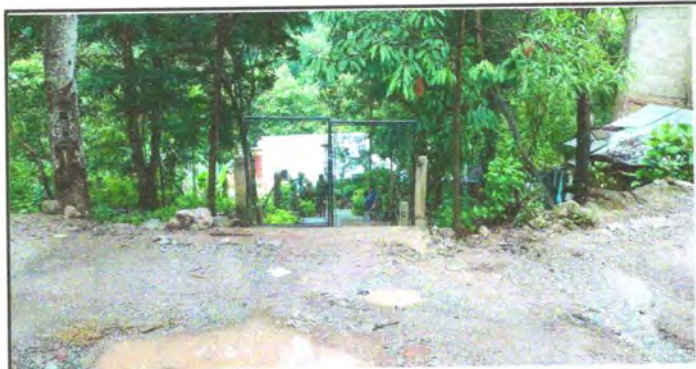
FOTO 1: RENGLÓN NÚMERO 4. PUERTAS DE METAL. 4.5 SUSTITUCIÓN DE PORTÓN DE METAL.

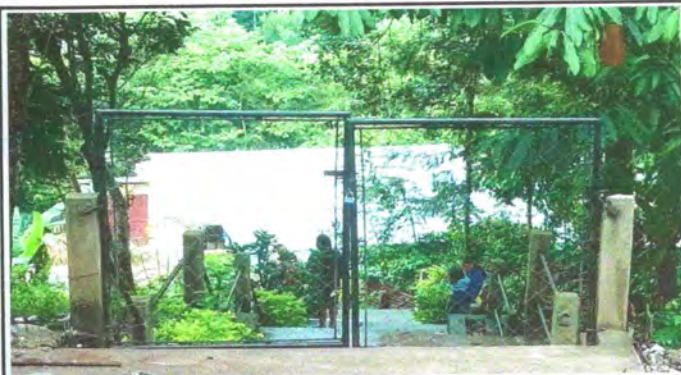
FOTO 2: RENGLÓN NÚMERO 4. PUERTAS DE METAL. 4.5 SUSTITUCIÓN DE PORTÓN DE METAL.

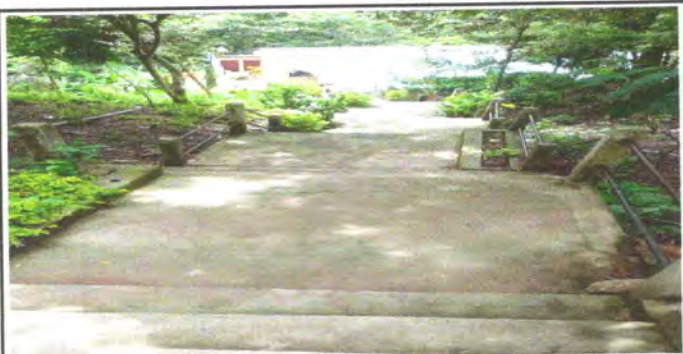
FOTO 1: RENGLÓN NÚMERO 15. MUROS PERIMETRALES. 15.3 REPARACIÓN DE TUBO HG Y MALLA GALVANIZADA.

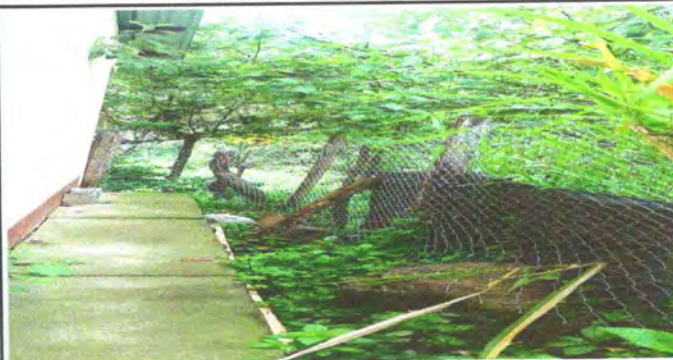
FOTO 2: RENGLÓN NÚMERO 15. MUROS PERIMETRALES. 15.3 REPARACIÓN DE TUBO HG Y MALLA GALVANIZADA.

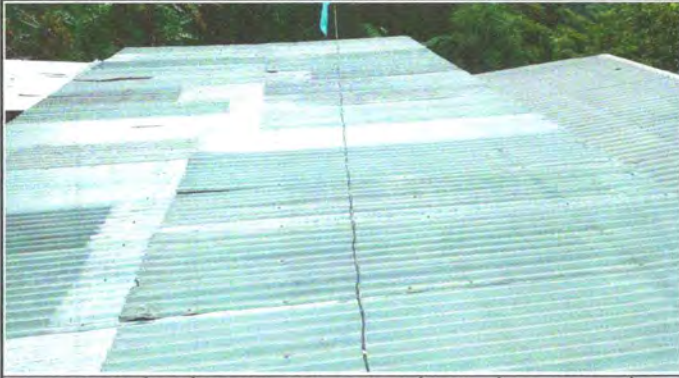
Foto 1: RENGLÓN NÚMERO 1. 1.1 SUSTITUCIÓN DE LÁMINA, POR LÁMINA TROQUELADA ALUZINC CALIBRE 26.

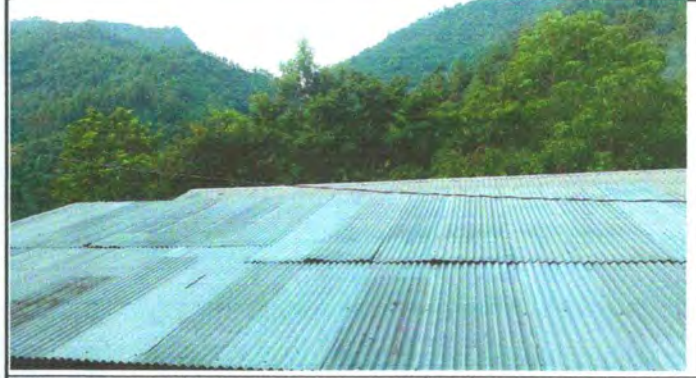
Foto 2: RENGLÓN NÚMERO 1. 1.1 SUSTITUCIÓN LÁMINA, POR LÁMINA TROQUELADA ALUZINC CALIBRE 26.

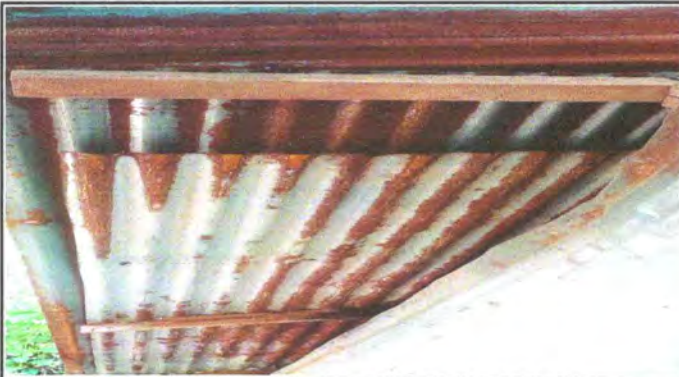
FOTO 1: RENGLÓN NÚMERO 2. ESTRUCTURA DE TECHO 2.2 SUSTITUCIÓN DE ESTRUCTURA DE SOPORTE DE MADERA POR, METAL.

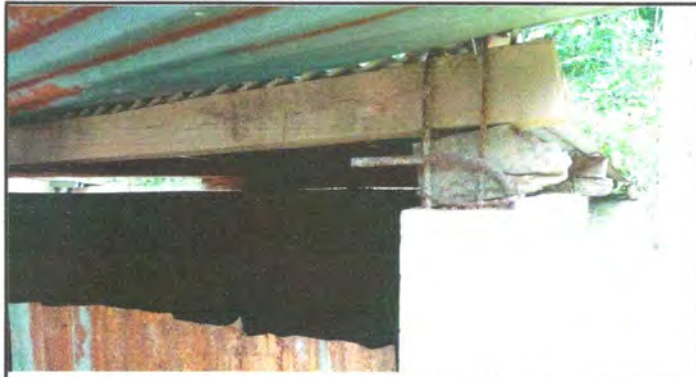
FOTO 2: RENGLÓN NÚMERO 2. ESTRUCTURA DE TECHO. 2.2 SUSTITUCIÓN DE ESTRUCTURA DE SOPORTE DE MADERA POR, METAL.

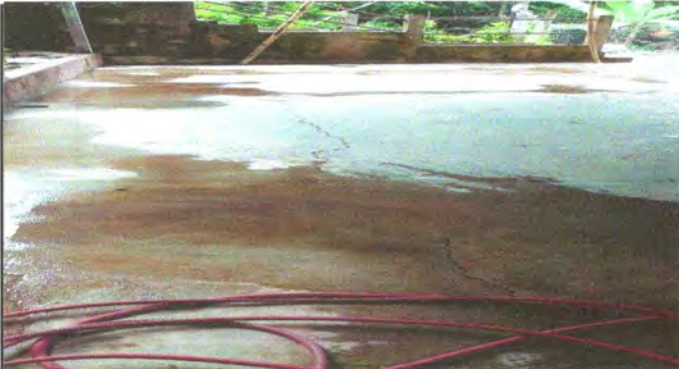
FOTO 1: RENGLÓN NÚMERO 6. PISO. 6.5 SUSTITUCIÓN DE PISO DE TORTA DE CONCRETO POR, TORTA DE CONCRETO.

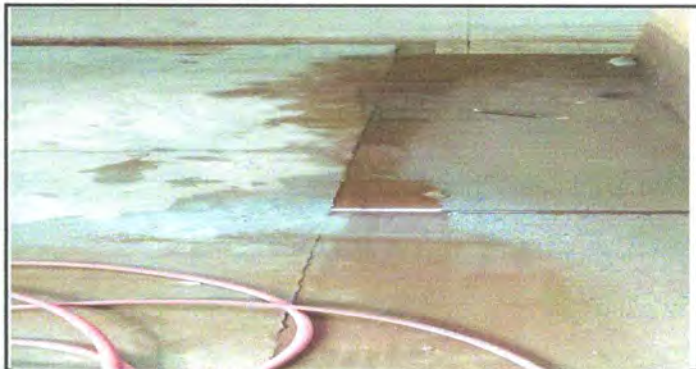
FOTO 2: RENGLÓN NÚMERO 6. PISO . 6.5 SUSTITUCIÓN DE PISO DE TORTA POR, PISO DE TORTA.

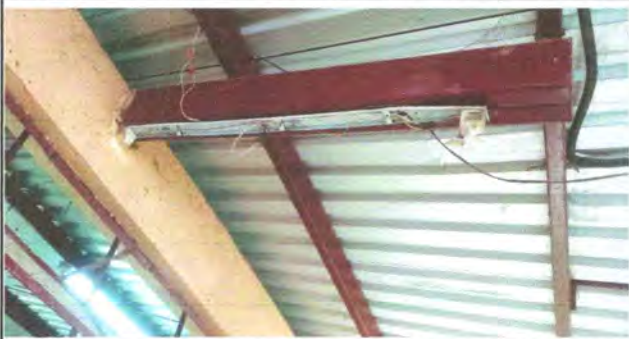
FOTO 1: RENGLÓN NÚMERO 17. REPARACIÓN DE SISTEMA ELÉCTRICO.

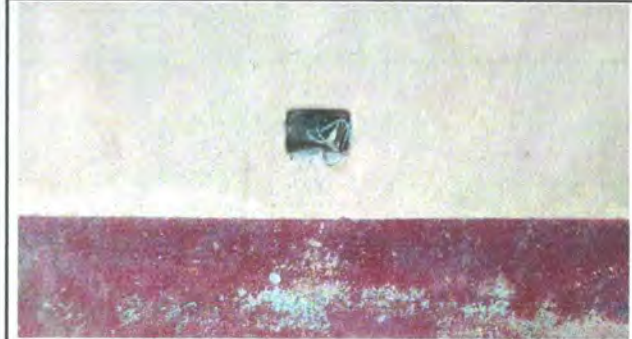
FOTO 2: RENGLÓN NÚMERO 17. REPARACIÓN DE SISTEMA ELÉCTRICO.
