SITUACIÓN DEFICIENCIAS DETERMINADA: PREVIO ☐ DURANTE ☒ POSTERIOR ☐

| DEPARTAMENTO: | HUEHUETENANGO | MUNICIPIO: | SAN ANTONIO HUISTA |
| NOMBRE DEL ESTABLECIMIENTO: | EORM | DIRECCIÓN DEL ESTABLECIMIENTO: | CASERIO LA CABAÑA, ALDEA RANCHO VIEJO |
| CÓDIGO DEL ESTABLECIMIENTO: | 13-24-0018-43 | FECHA: | 21/11/2024 |

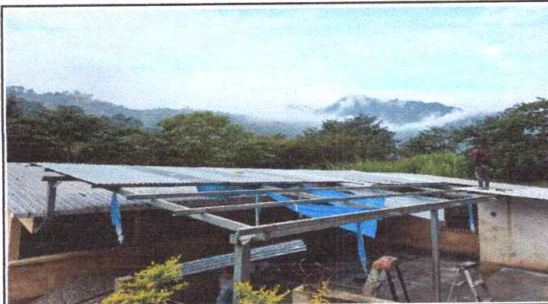
Foto 1: SUSTITUCIÓN DE LÁMINA, POR LÁMINA TROQUELADA ALUZINC CALIBRE 26.

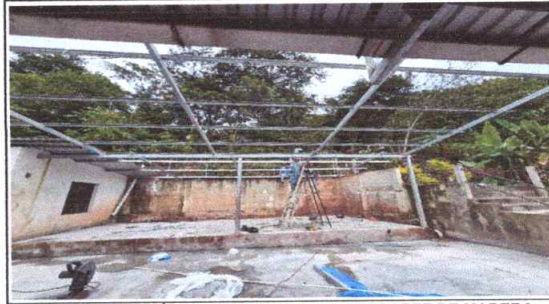
Foto 2: SUSTITUCIÓN DE ESTRUCTURA DE SOPORTE DE MADERA POR, METAL.

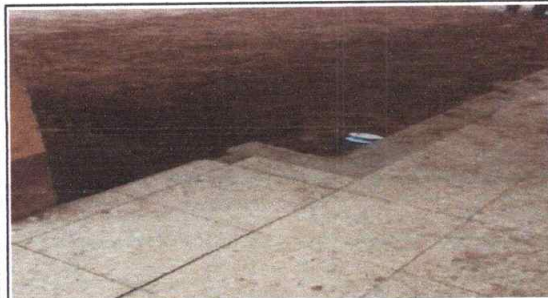
FOTO 3: SUSTITUCIÓN DE PISO DE TORTA DE CONCRETO POR, TORTA DE CEMENTO.

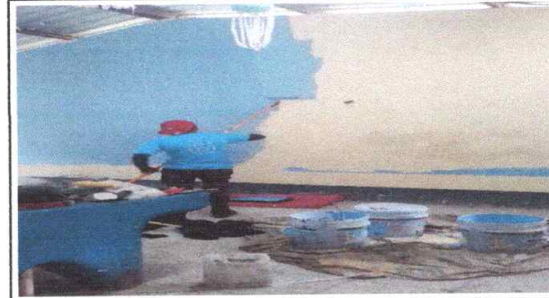
FOTO 4: PINTURA EN MUROS EXTERIORES E INTERIORES

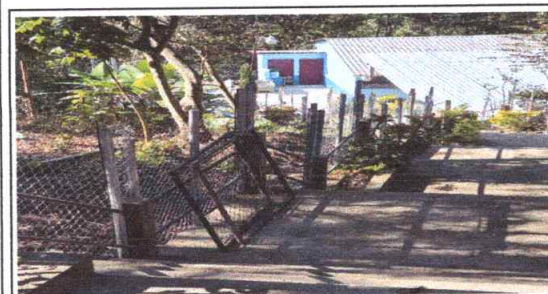
FOTO 5: SUSTITUCIÓN DE PORTÓN DE METAL.

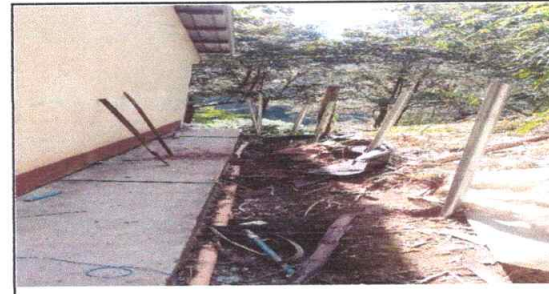
FOTO 6: REPARACION DE TUBO HG Y MALLA GALVANIZADA.

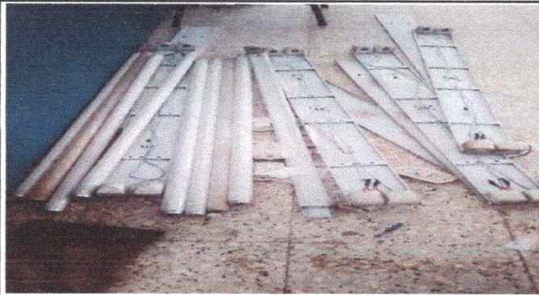
FOTO 7: REPARACIÓN DE SISTEMA ELÉCTRICO.
