SITUACIÓN DEFICIENCIAS DETERMINA:

| NOMBRE DEL ESTABLECIMIENTO: | EORM | DIRECCIÓN DEL ESTABLECIMIENTO: | CASERIO LA CABAÑA, ALDEA RANCHO VIEJO |
| CÓDIGO DEL ESTABLECIMIENTO: | 13-24-0018-43 | FECHA: | 28/11/2024 |

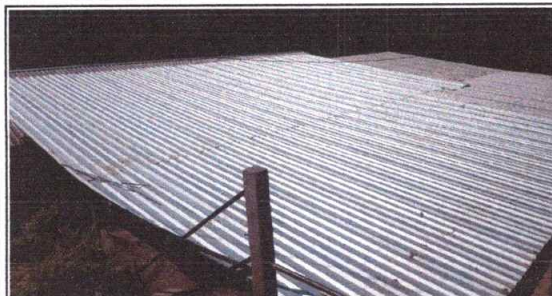
Foto 1: SUSTITUCIÓN DE LÁMINA, POR LÁMINA TROQUELADA ALUZINC CALIBRE 26.

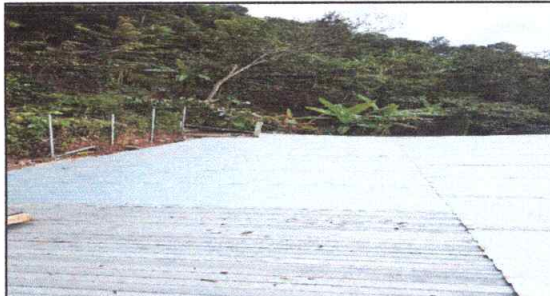
Foto 2: SUSTITUCIÓN LÁMINA, POR LÁMINA TROQUELADA ALUZINC CALIBRE 26.

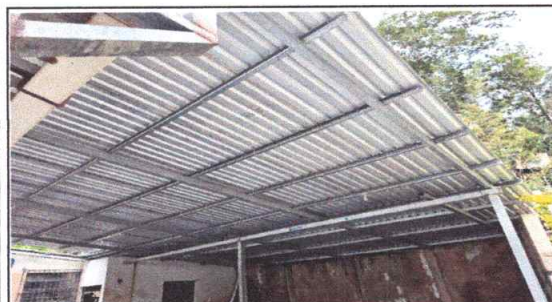
FOTO 3: SUSTITUCIÓN DE ESTRUCTURA DE SOPORTE DE MADERA POR, METAL.

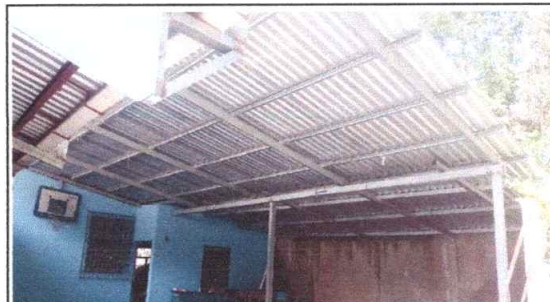
FOTO 4: SUSTITUCIÓN DE ESTRUCTURA DE SOPORTE DE MADERA POR, METAL.

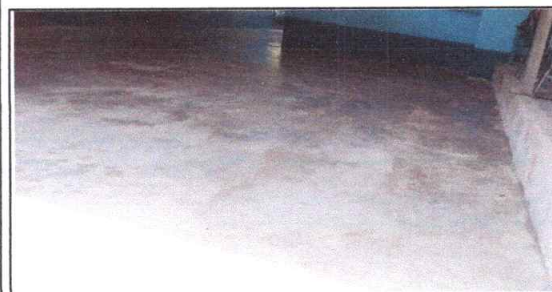
FOTO 5: SUSTITUCIÓN DE PISO DE TORTA DE CONCRETO POR, TORTA DE CEMENTO.

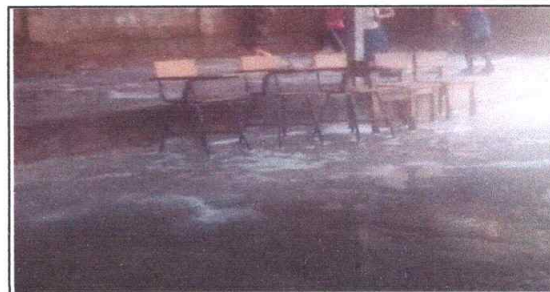
FOTO 6: SUSTITUCIÓN DE PISO DE TORTA DE CONCRETO POR, TORTA DE CEMENTO.

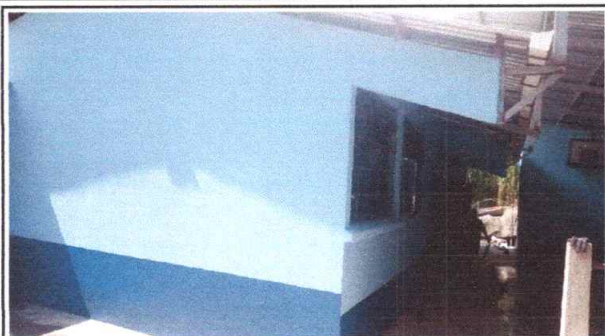
FOTO 7: PINTURA EN MUROS EXTERIORES E INTERIORES

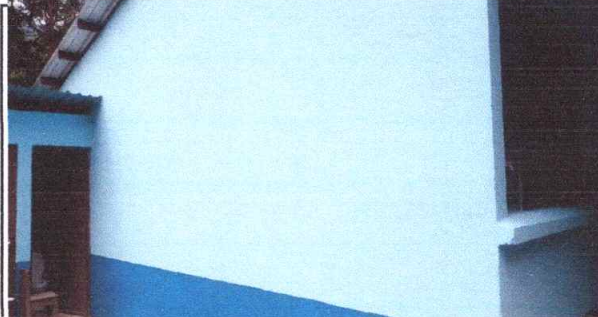
FOTO 8: PINTURA EN MUROS EXTERIORES E INTERIORES

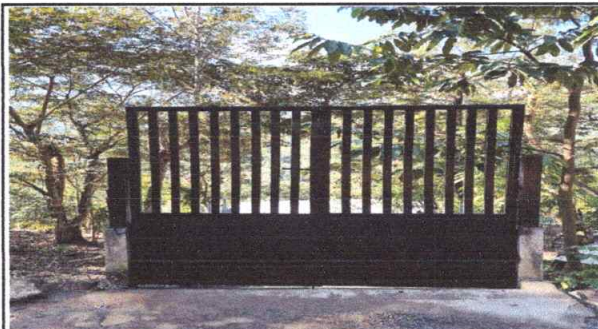
FOTO 10: SUSTITUCIÓN DE PORTÓN DE METAL.

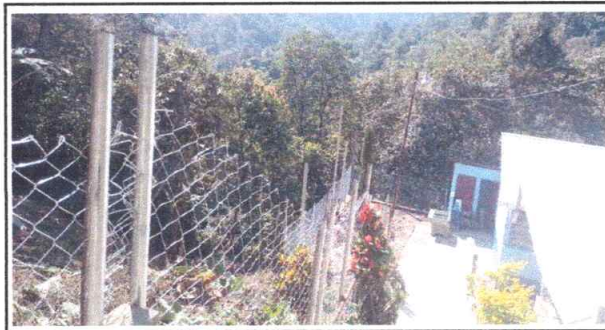
FOTO 11: REPARACIÓN DE TUBO HG Y MALLA GALVANIZADA.

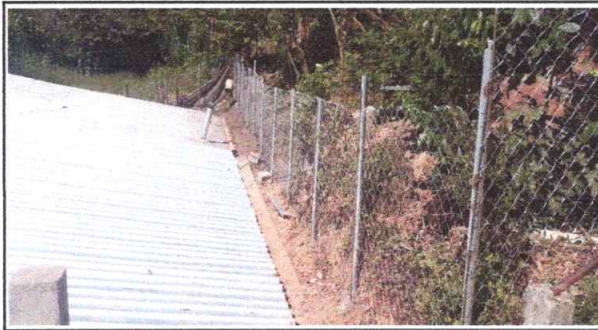
FOTO 12: REPARACION DE TUBO HG Y MALLA GALVANIZADA.

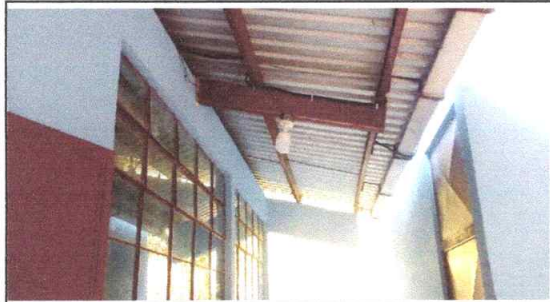
FOTO 1: RENGLÓN NÚMERO 17. REPARACIÓN DE SISTEMA ELÉCTRICO.

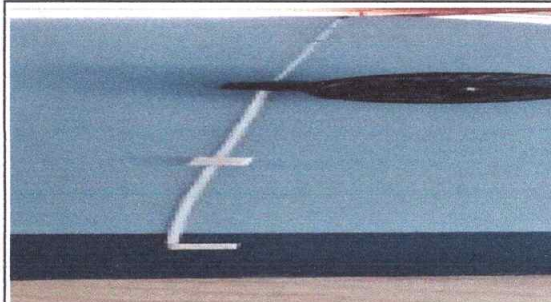
FOTO 2: RENGLÓN NÚMERO 17. REPARACIÓN DE SISTEMA ELÉCTRICO.
