SITUACIÓN DEFICIENCIAS DETERMINADAS

PREVIO ☒

| NOMBRE DEL ESTABLECIMIENTO: | EORM | DIRECCIÓN DEL ESTABLECIMIENTO: | Aldea Nojoyá, San Antonio Huista |
| CÓDIGO DEL ESTABLECIMIENTO: | 13-24-1067-43 | FECHA: | 18/09/2024 |

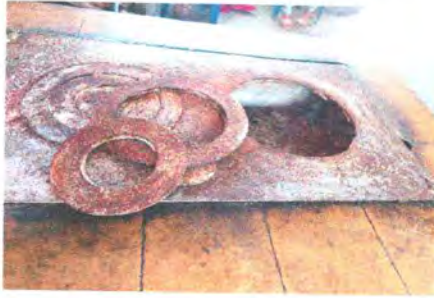
Foto 1: Sustitución de plancha de metal de 3 hornillas

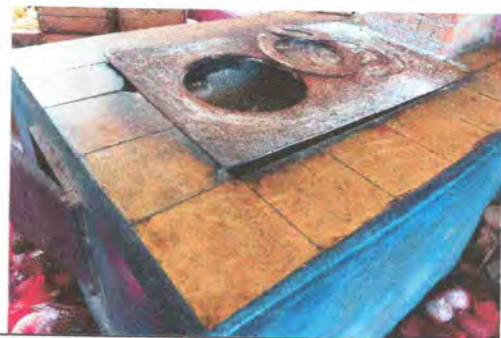
Foto 2: Sustitución de plancha de metal de 3 hornillas

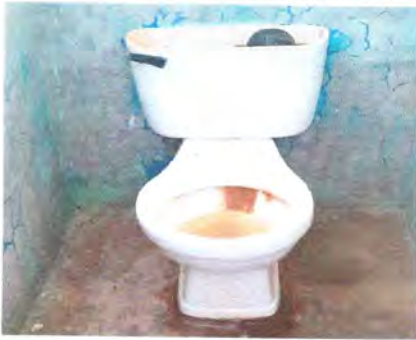
Foto 3: Sustitución de inodoro

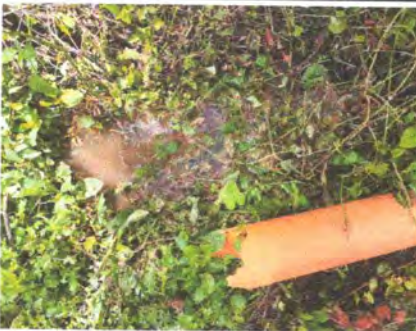
Foto 5: Sustitución de tubería PVC línea principal aguas negras más accesorios

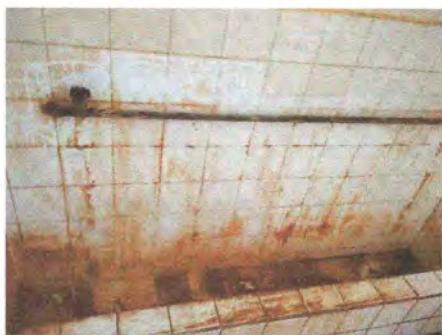
Foto 9: Sustitución de llave de mingitorio

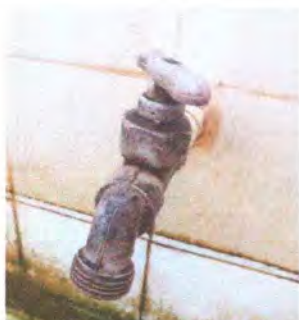
Foto 11: Sustitución de llave de chorro

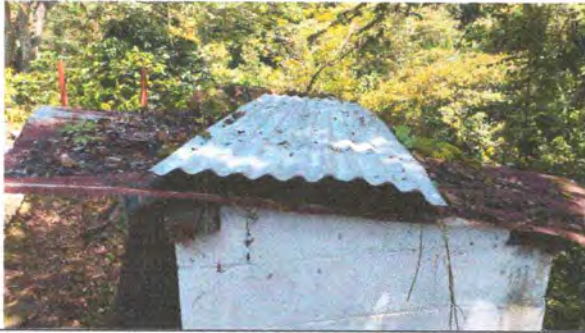
Foto 13: Sustrucción de techo de baños de madera por metal

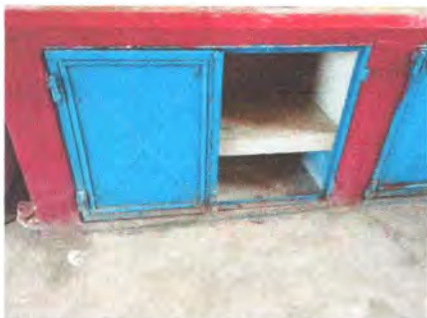
Foto 17: Sustrucción de puerta de metal de gabinetes de cocina
