SITUACIÓN DEFICIENCIAS DETERMINADAS      PREVIO ☒      DURANTE ☐      POSTERIOR ☐

| NOMBRE DEL ESTABLECIMIENTO: | ESCUELA OFICIAL RURAL MITA | DIRECCIÓN DEL ESTABLECIMIENTO: | CASERÍO LAS GALERAS, ALDEA NOJOYÁ |
| CÓDIGO DEL ESTABLECIMIENTO: | 13-24-1075-43 | FECHA: | 13 de septiembre de 2024 |

REGISTRO FOTOGRÁFICO  
PROGRAMA DE MANTENIMIENTO DE EDIFICIOS ESCOLARES PÚBLICOS

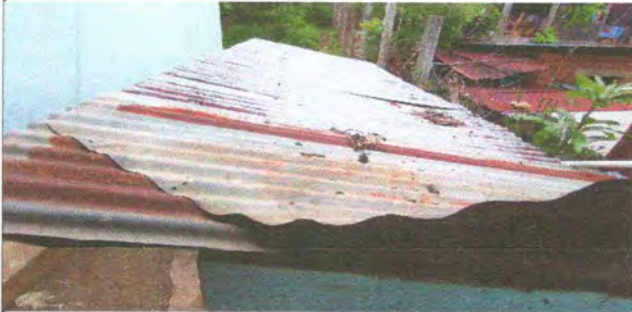
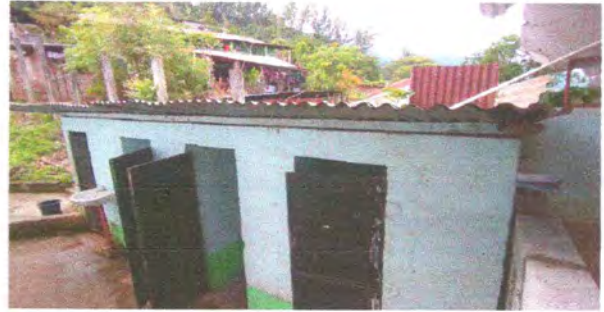
FOTO 1: Sustitución de lámina y estructura de soporte de madera por metal

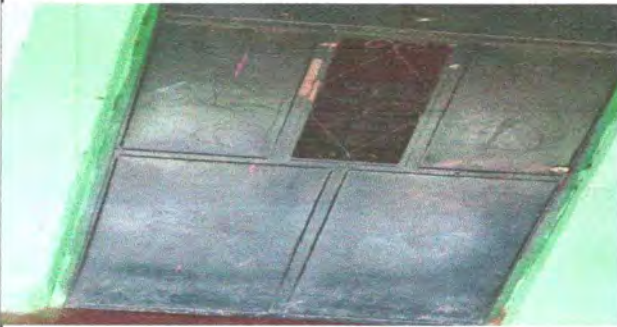
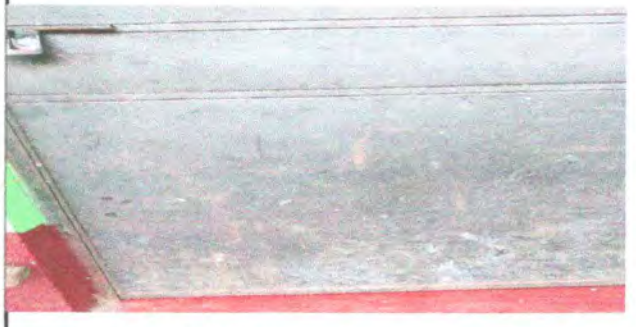
FOTO 2: Sustitución de puertas

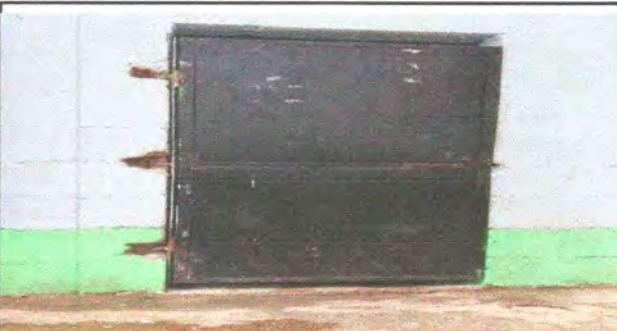
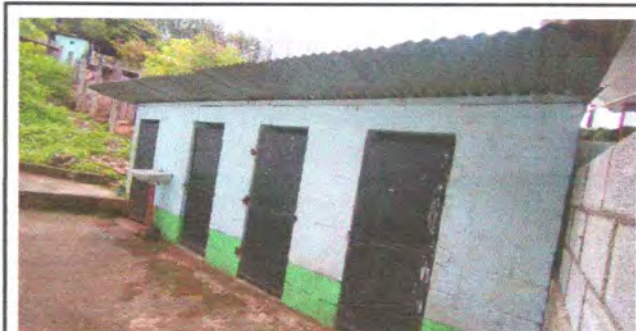
FOTO 3: Sustitución de puertas en servicios de baños

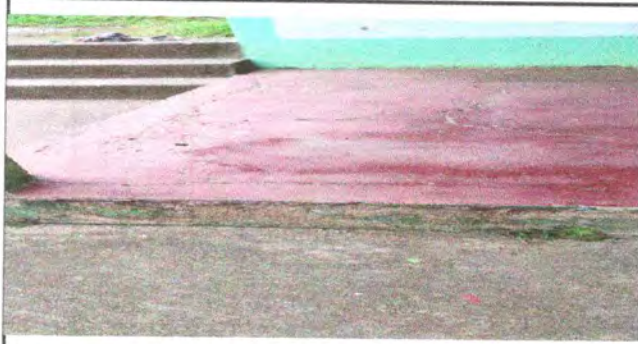
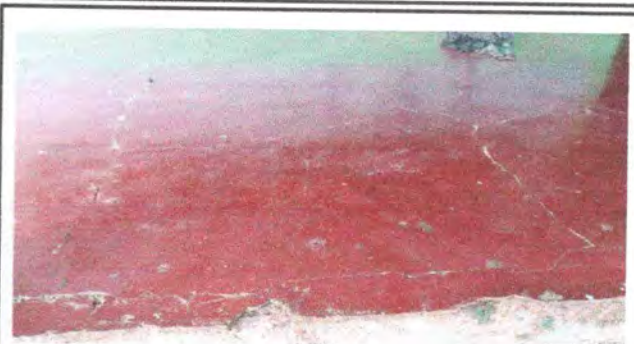
FOTO 4: Reparación de piso de torta

FOTO 4: reparación de piso de torta

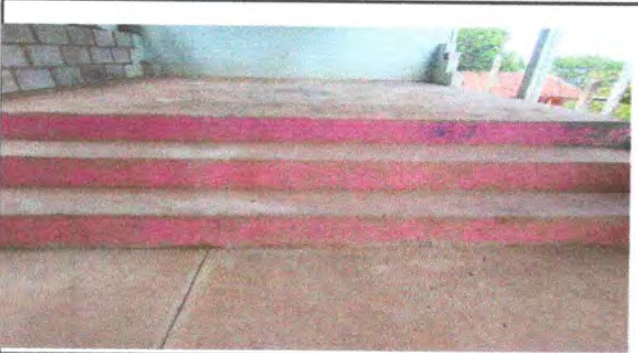
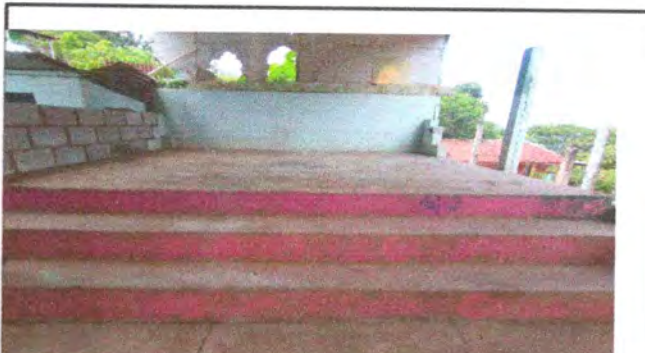
FOTO 5: Sustitución de piso de concreto por piso de granito

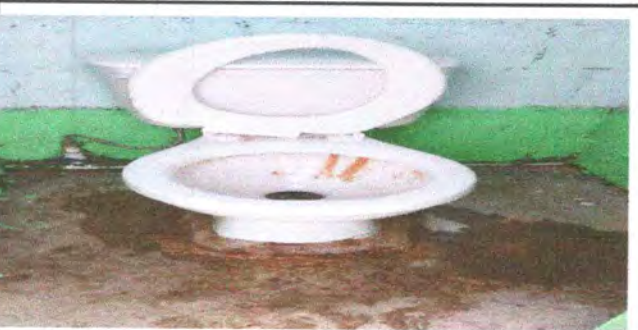
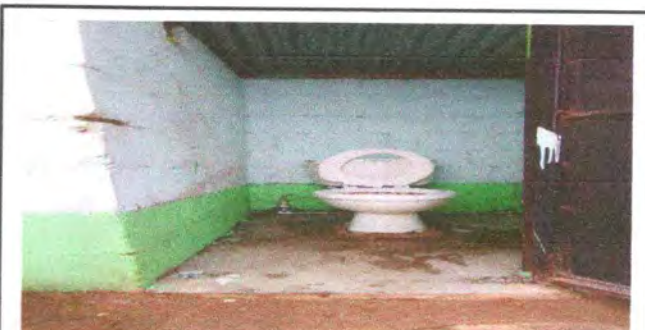
FOTO 6: Sustitución de inodoros

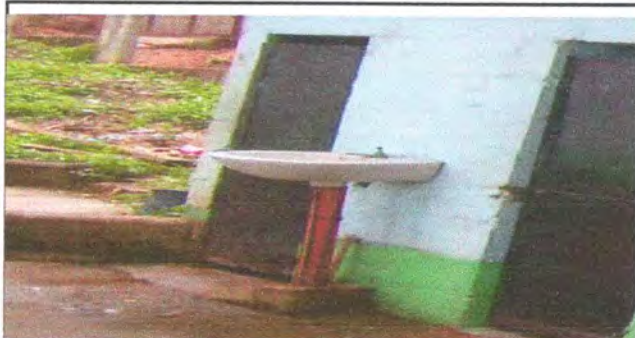
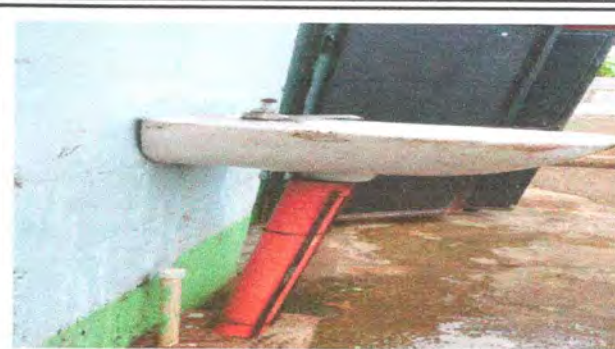
FOTO 7: Sustitución de lavamanos por lavamanos de concreto

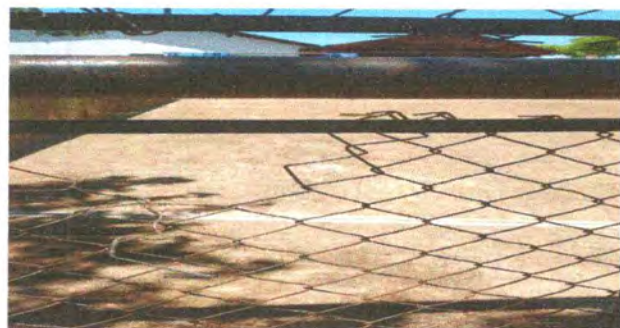
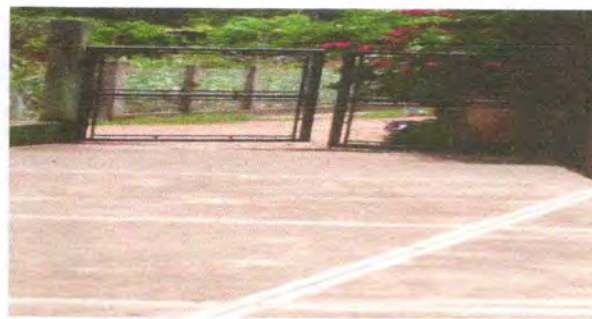
FOTO 8: Sustitución de portón de metal

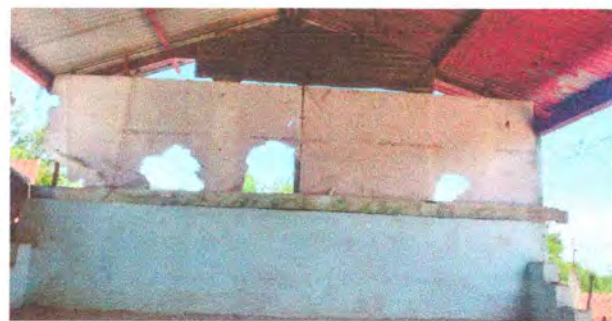
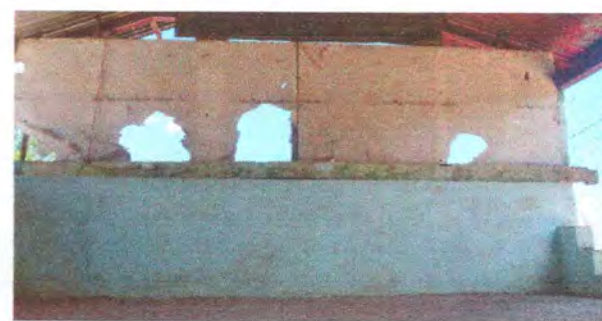
FOTO 9: Mejoramiento de muro de block en ambiente interno (salón)

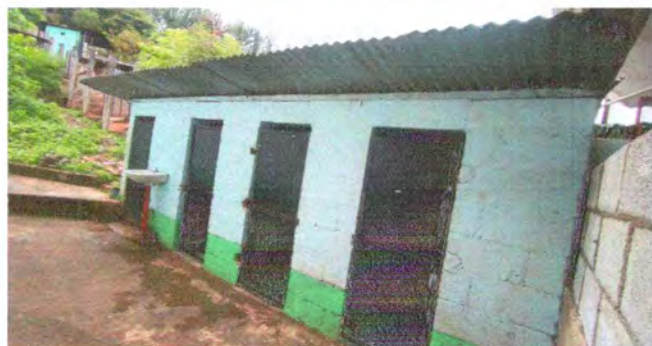
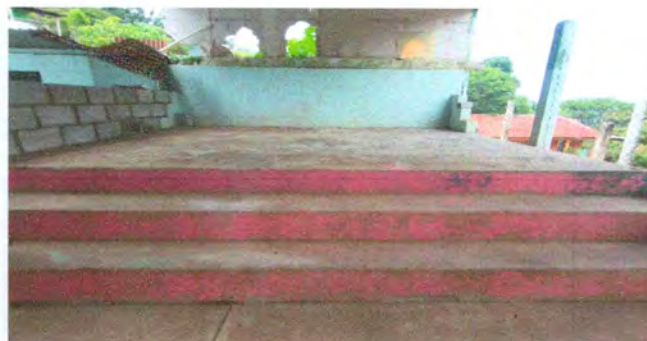
FOTO 10: Repello de pared de baños y muro perimetral

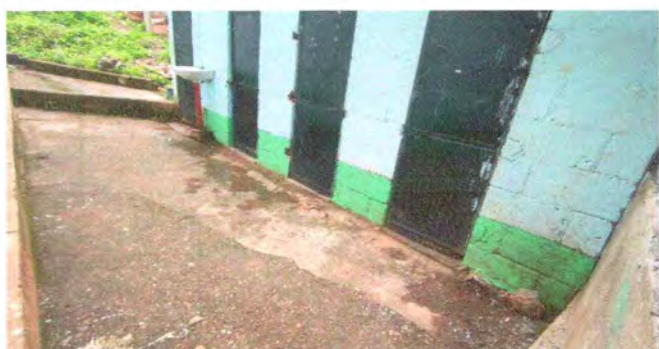
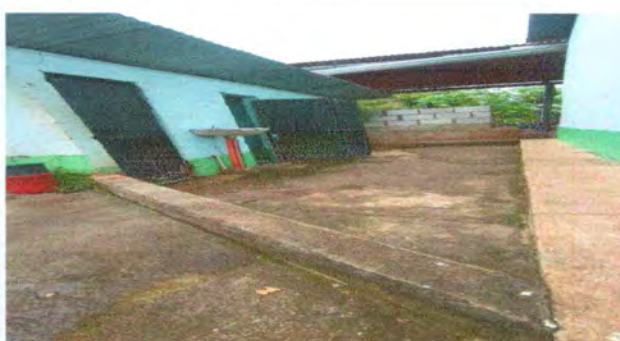
FOTO 11: Reparación de piso de torta

FOTO 11: Reparación de piso de piso de torta

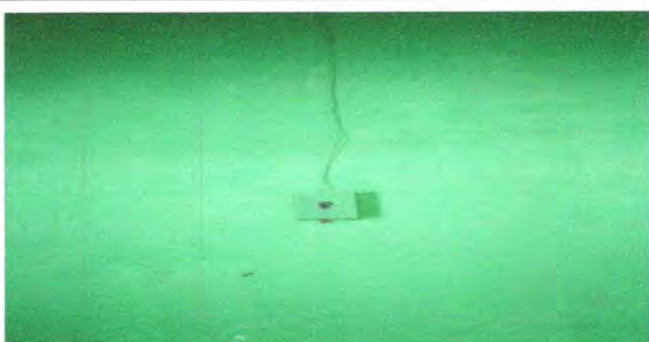
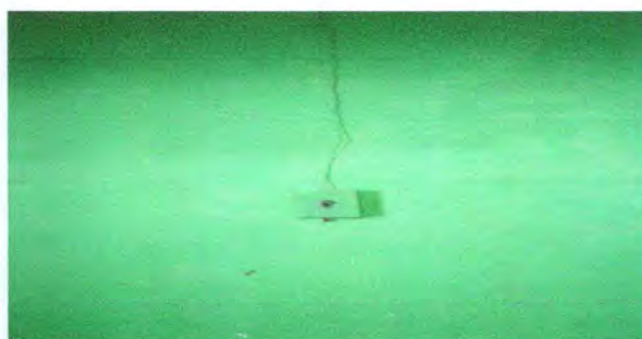
FOTO 13: Sustitución de flipón

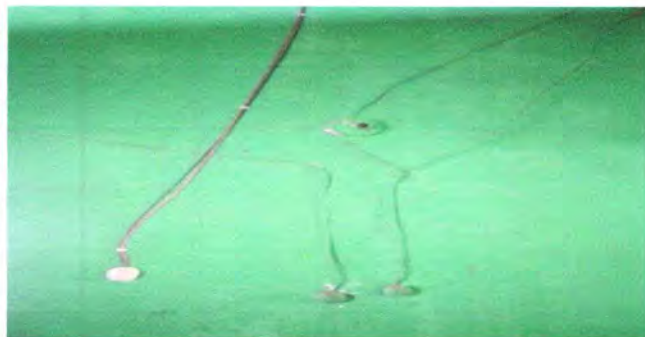
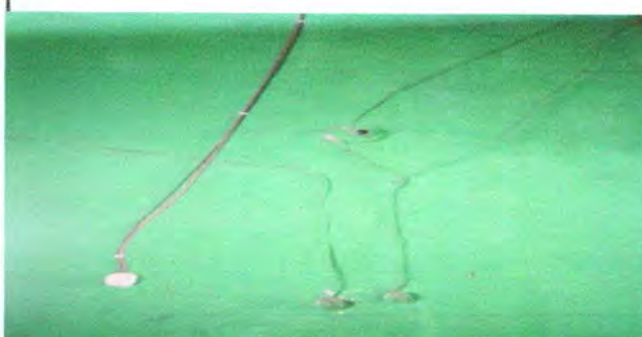
FOTO 14: Sustitución de apagadores

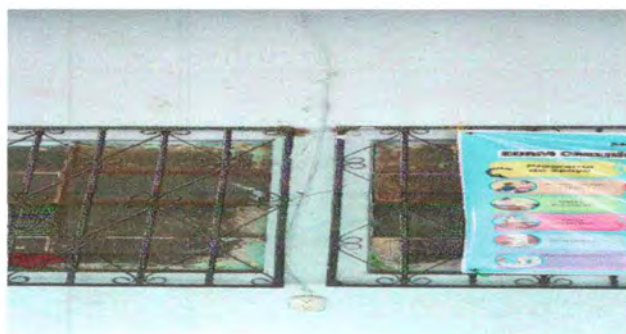
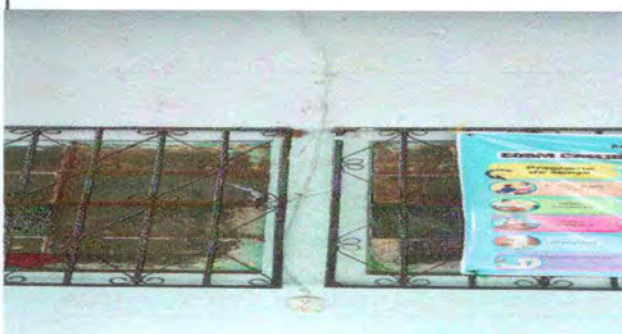
FOTO 16: Sustitución de tomacorrientes

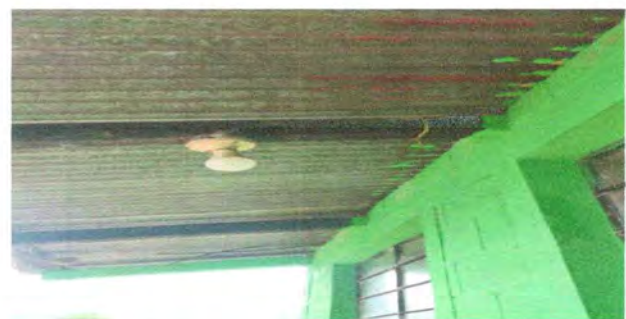
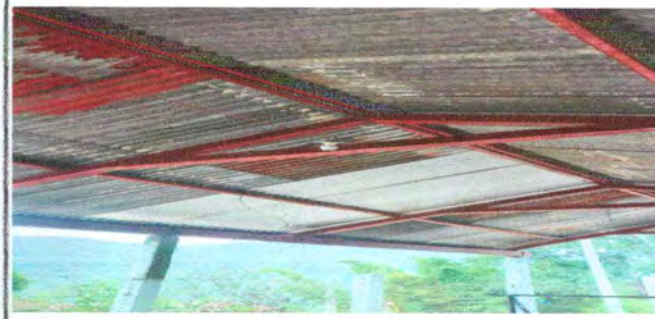
FOTO 17: Sustitución de plafoneras

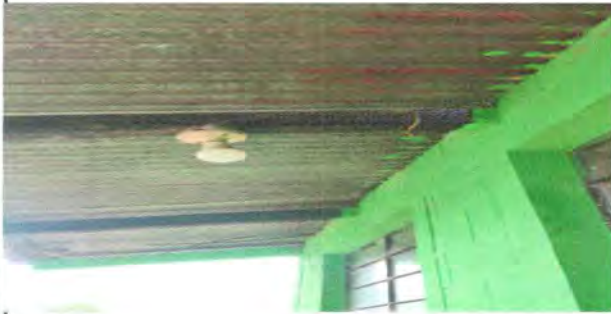
FOTO 18: Sustrucción de focos
