SITUACIÓN DEFICIENCIAS DETERMINADAS

| DEPARTAMENTO: | HUEHUETENANGO | MUNICIPIO: | SAN ANTONIO HUISTA |
| NOMBRE DEL ESTABLECIMIENTO: | ESCUELA OFICIAL RURAL MIXTA | DIRECCIÓN DEL ESTABLECIMIENTO: | CASERÍO LAS GALERAS, ALDEA NOJOYÁ |
| CÓDIGO DEL ESTABLECIMIENTO: | 13-24-1075-43 | FECHA: | 18 de noviembre de 2024 |

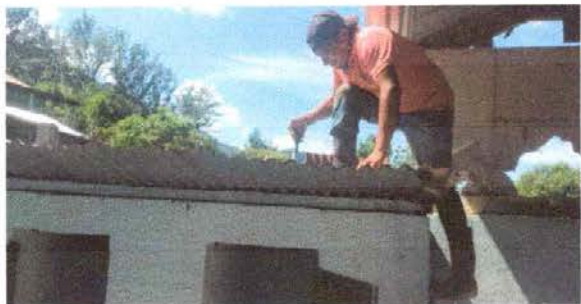
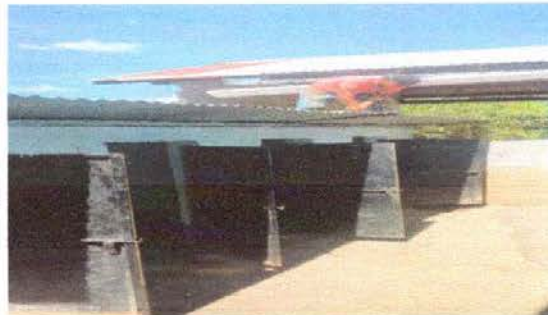
FOTO 1: Sustitución de lámina y estructura de soporte de madera por metal

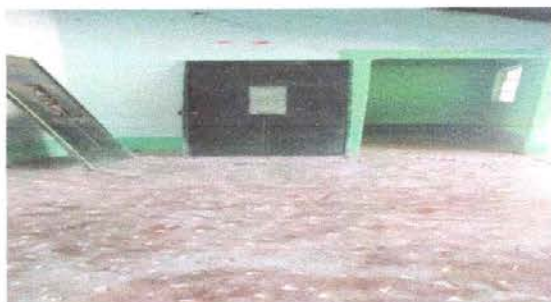
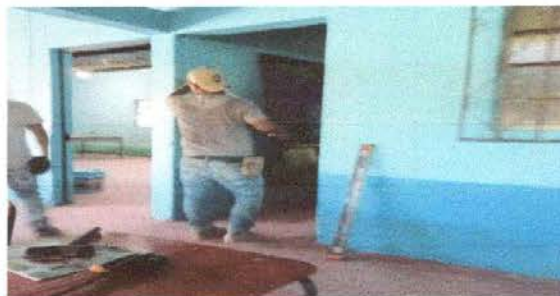
FOTO 2: Mantenimiento a puertas de metal de aulas

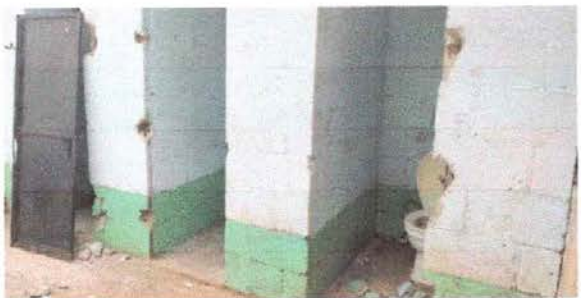
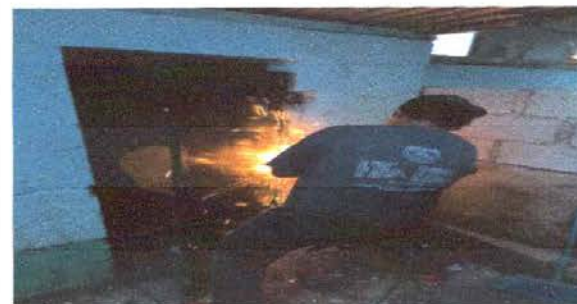
FOTO 3: Sustitución de puertas en servicios sanitarios

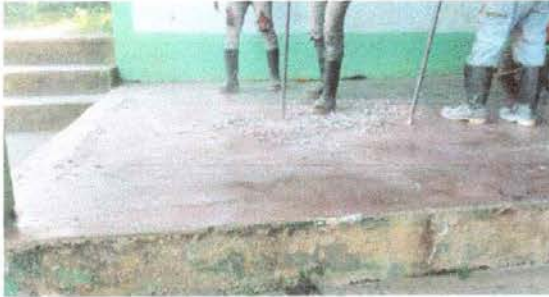
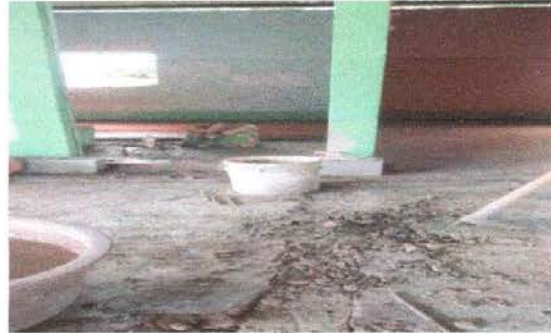
FOTO 4: Reparación de piso de torta

FOTO 4: reparación de piso de torta

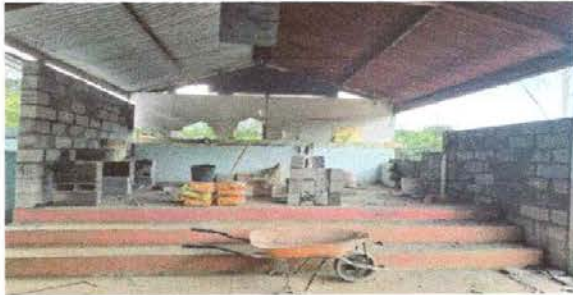
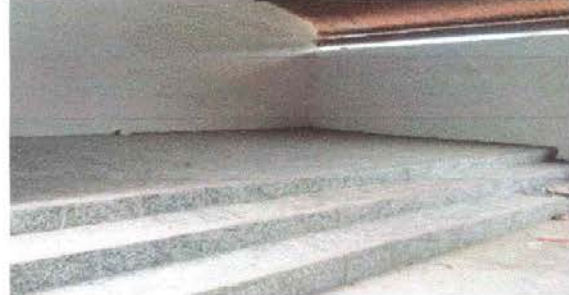
FOTO 5: Sustitución de piso de concreto por piso de granito

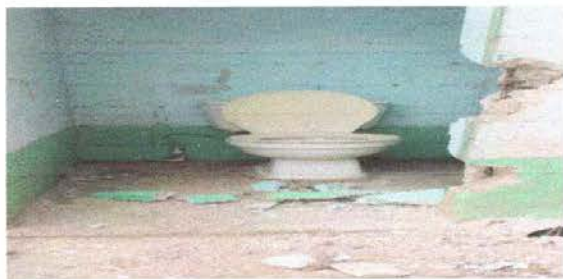
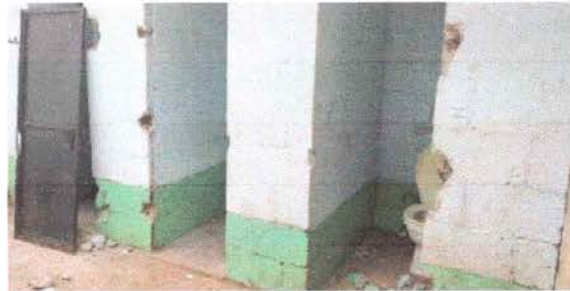
FOTO 6: Sustitución de inodoros

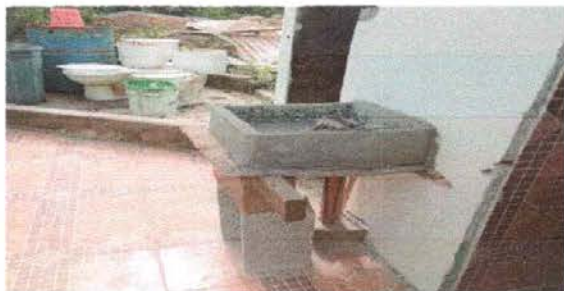
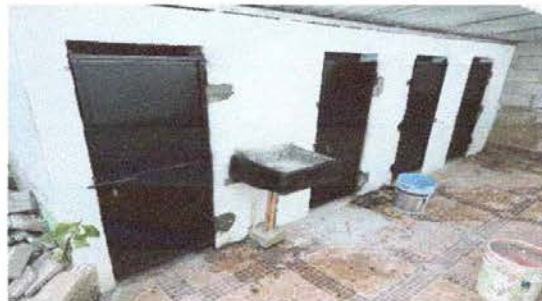
FOTO 7: Sustitución de lavamanos por lavamanos de concreto

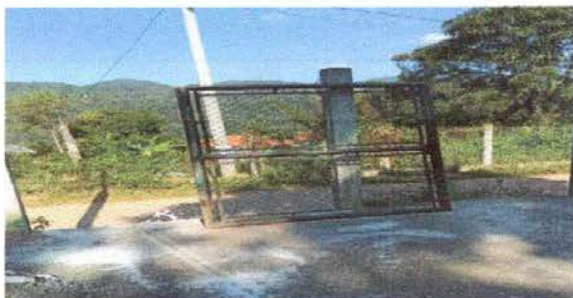
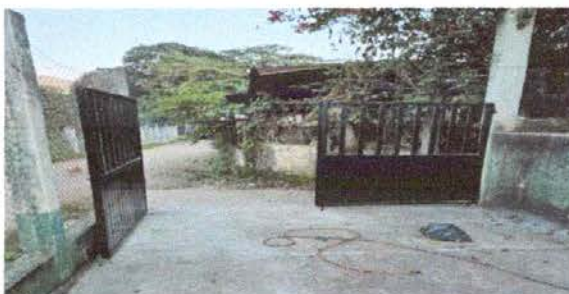
FOTO 8: Sustitución de portón de metal

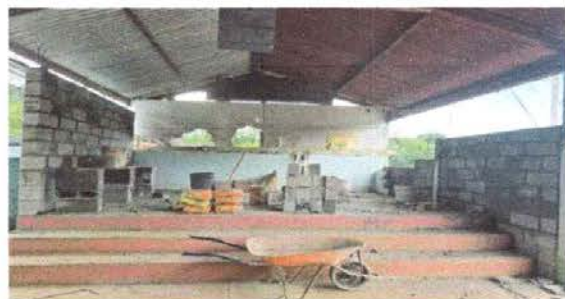
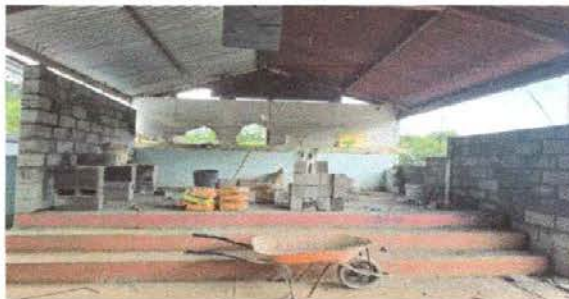
FOTO 9: Mejoramiento de muro de block en ambiente interno (salón)

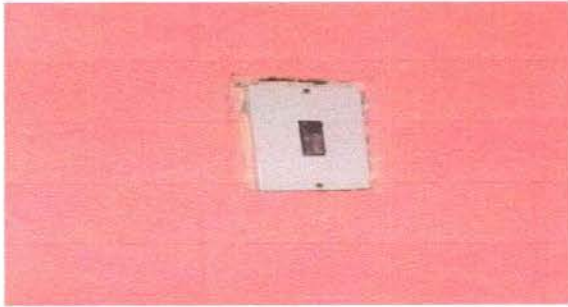
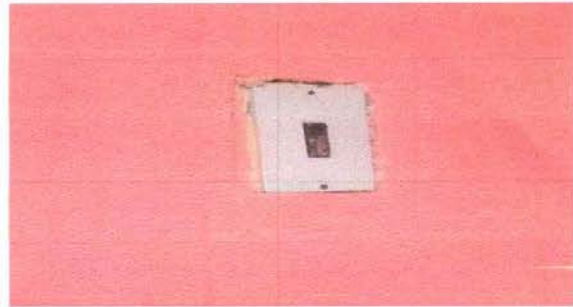
FOTO 10: Sustrucción de flipón

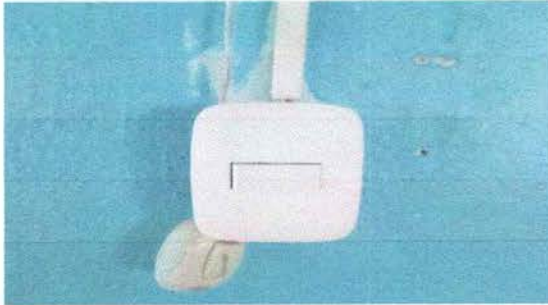
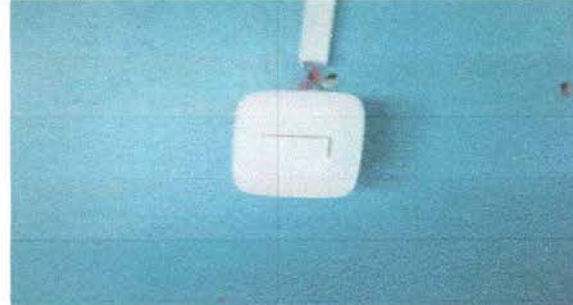
FOTO 11: Sustrucción de apagadores

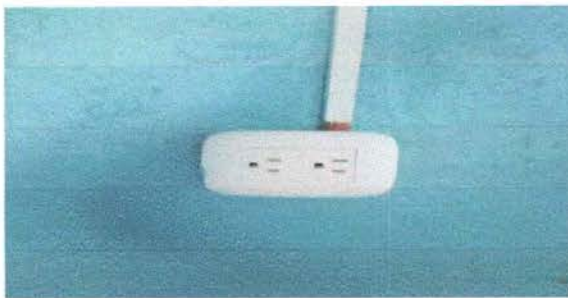
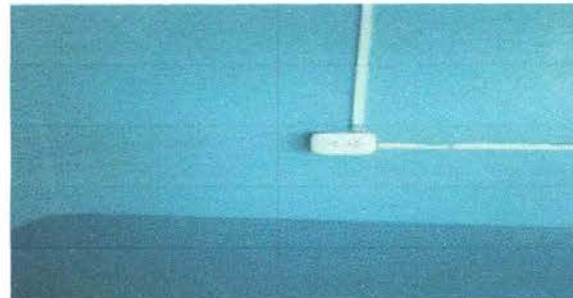
FOTO 12: Sustrucción de tomacorrientes

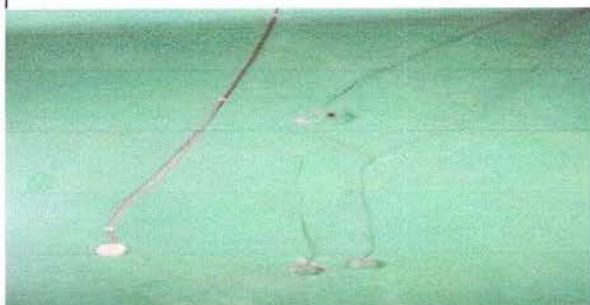
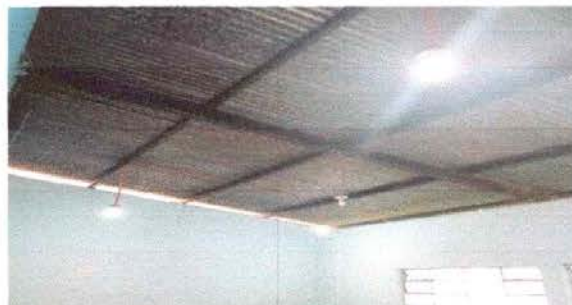
FOTO 13: Sustrucción de plafoneras

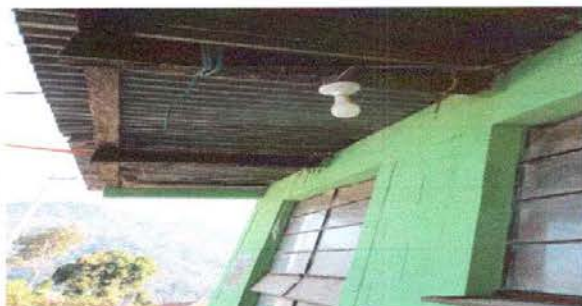
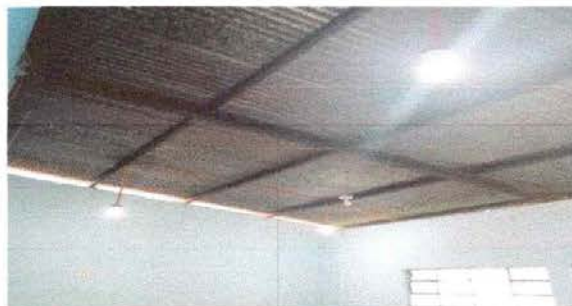
FOTO 14: Sustrucción de focos de 40 wats

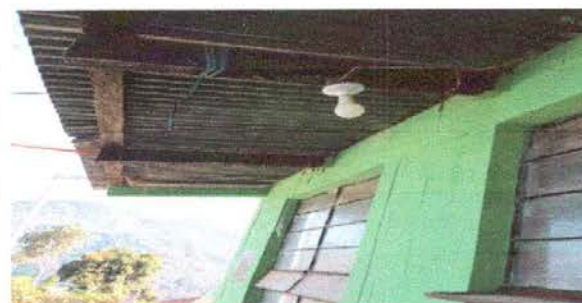
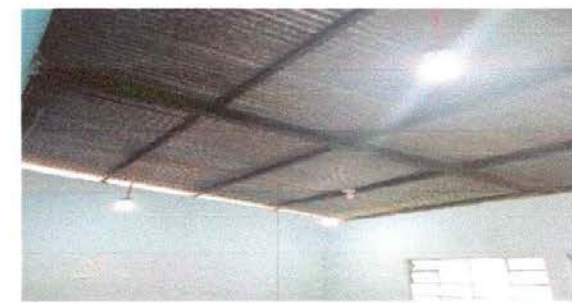
FOTO 15: Sustrucción de focos de 20 wats

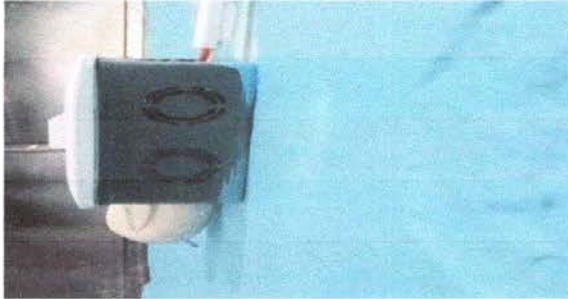
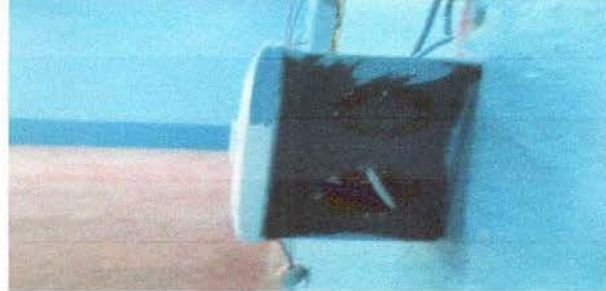
FOTO 16: Susutitción de cajas octagonales

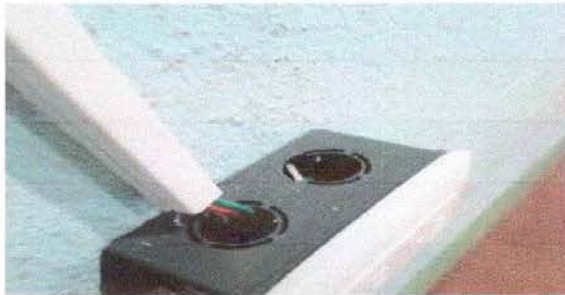
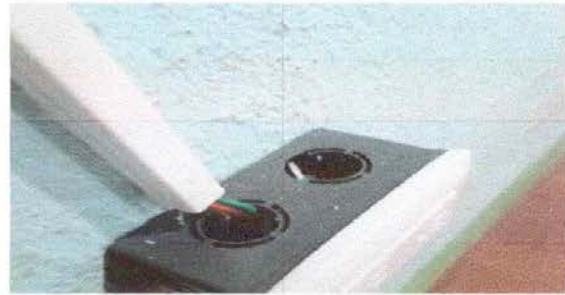
FOTO 17: Sustitución de cajas rectangulares

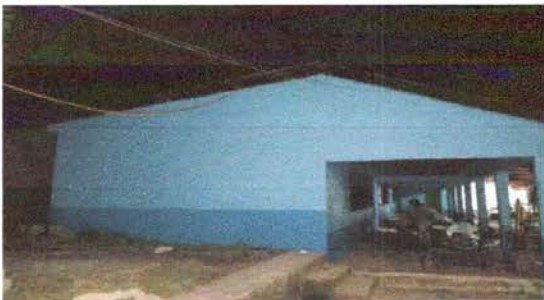
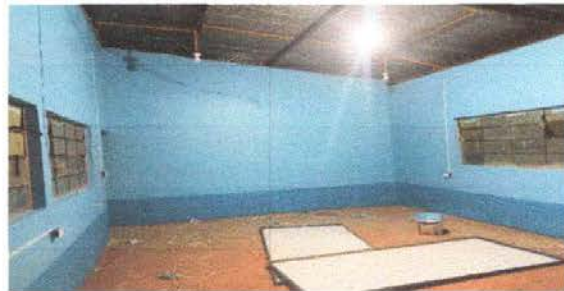
FOTO 18: Sustitución de flexitubo

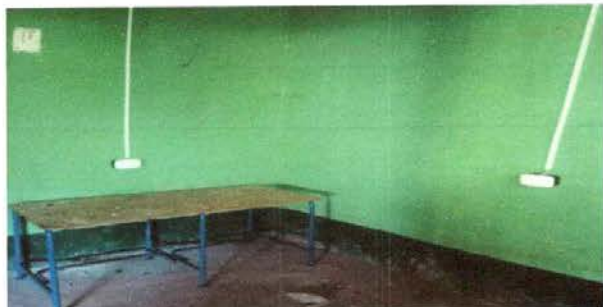
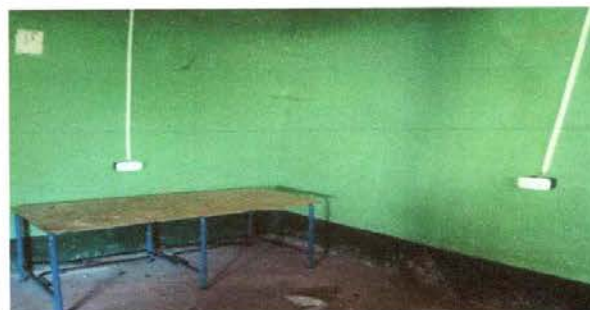
FOTO 19: Sustitución de canaletas eléctricas

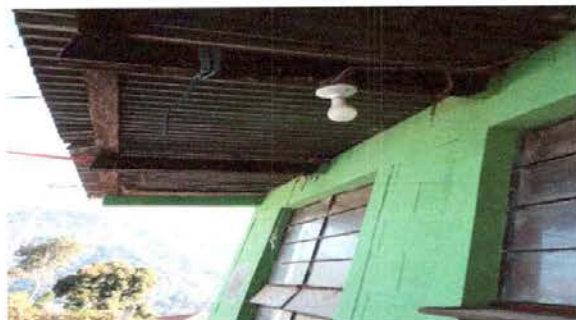
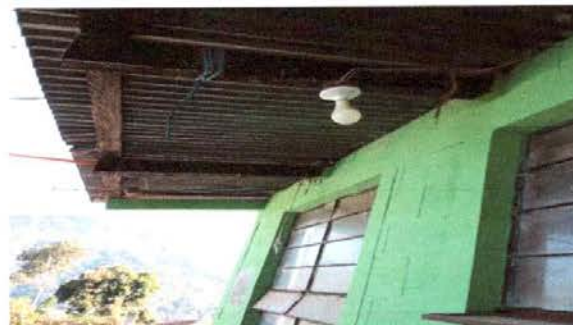
FOTO 20: Sustitución de bombillas

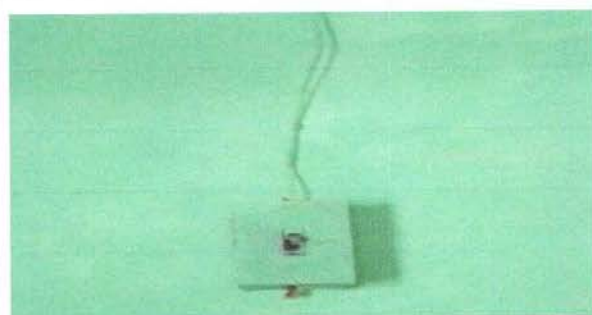
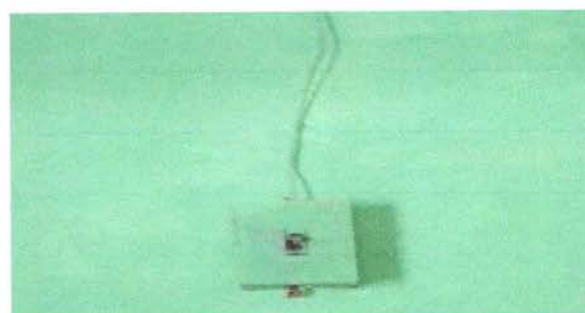
FOTO 21: Sustitución de pastillas

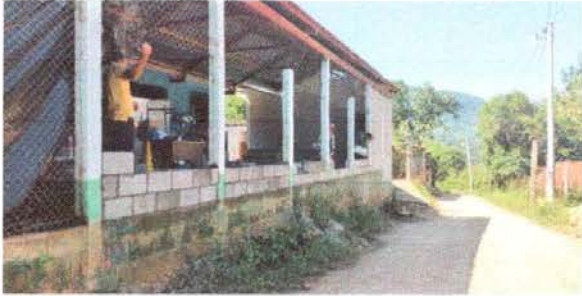
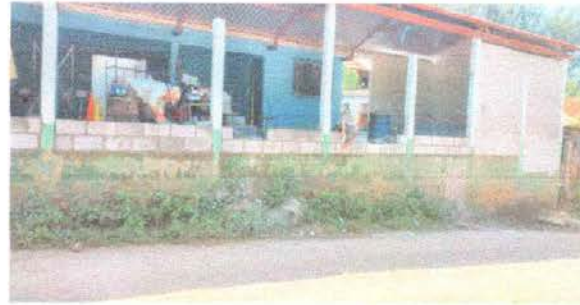
FOTO 25: Sustrucción de maya por block en una parte del área externa del establecimiento educativo

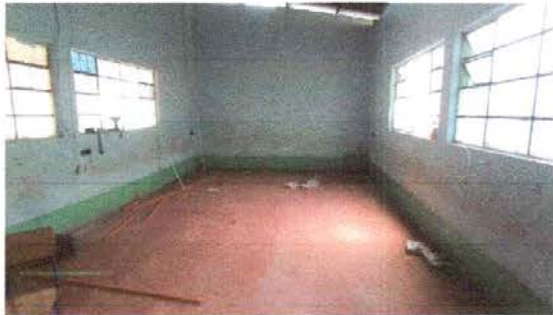
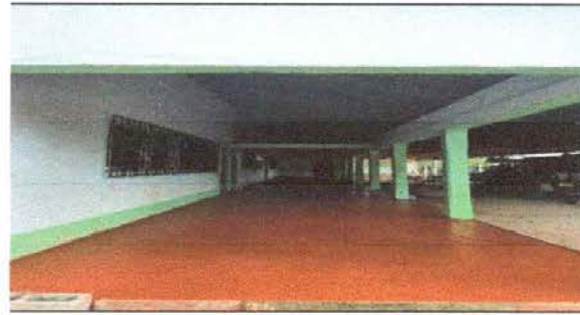
FOTO 26: Pintura en dos aulas y área externa del establecimiento educativo
