SITUACIÓN DEFICIENCIAS DETERMINADAS

| NOMBRE DEL ESTABLECIMIENTO: | ESCUELA OFICIAL RURAL MIXTA | DIRECCIÓN DEL ESTABLECIMIENTO: | CASERÍO LAS GALERAS, ALDEA NOJOYÁ |
| CÓDIGO DEL ESTABLECIMIENTO: | 13-24-1075-43 | FECHA: | 27 de noviembre de 2024 |

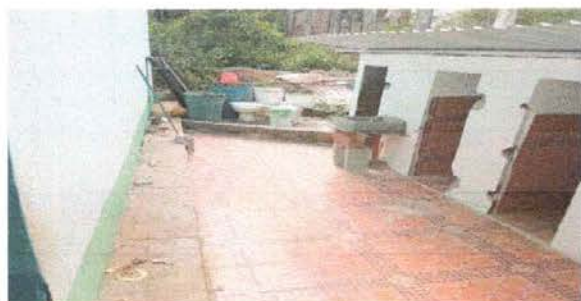
FOTO 1: Sustitución de lámina y estructura de soporte de madera por metal

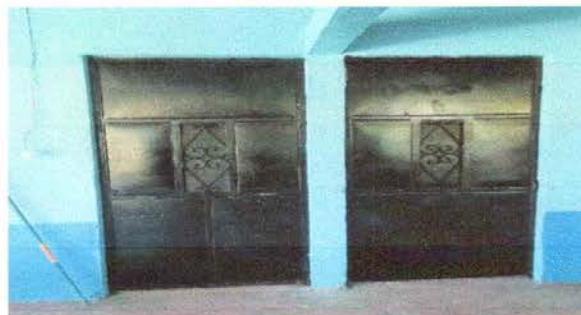
FOTO 2: Mantenimiento a puertas de metal de aulas

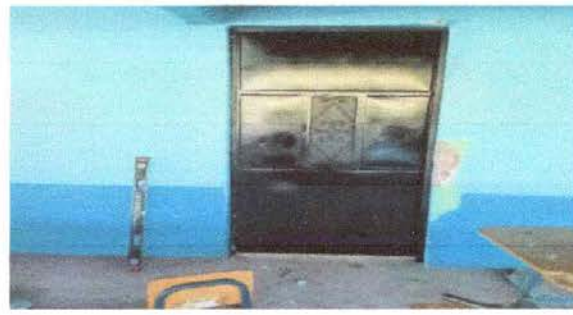
FOTO 2: Mantenimiento a puertas de metal de aulas

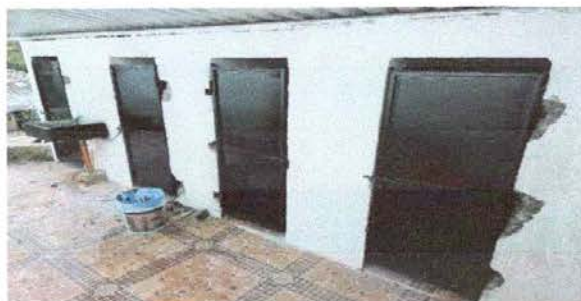
FOTO 3: Sustitución de puertas en servicios sanitarios

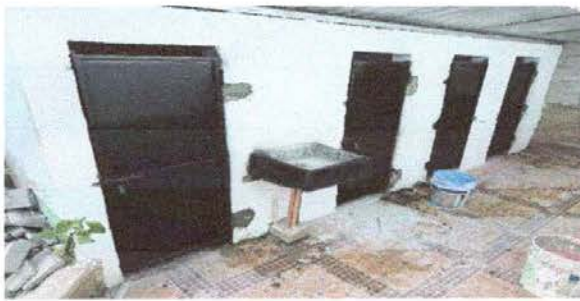
FOTO 3: Sustitución de puertas en servicios sanitarios

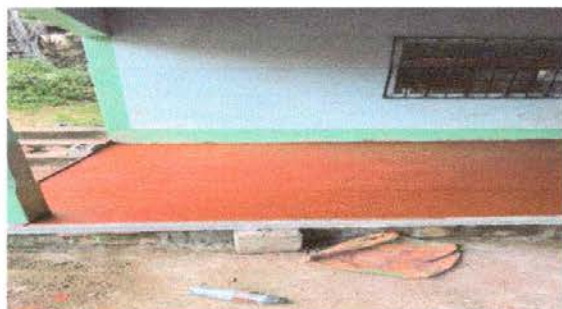
FOTO 4: Reparación de piso de torta

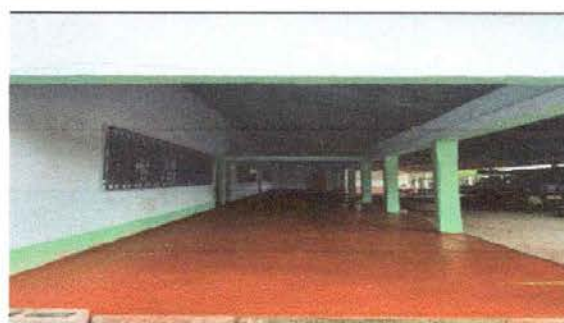
FOTO 4: reparación de piso de torta

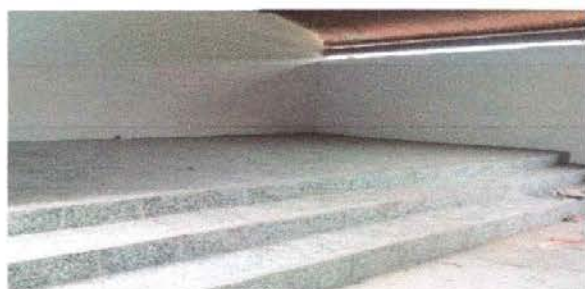
FOTO 5: Sustitución de piso de concreto por piso de granito

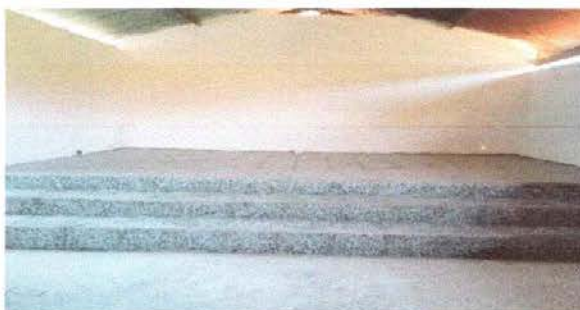
FOTO 5: Sustitución de piso de concreto por piso de granito

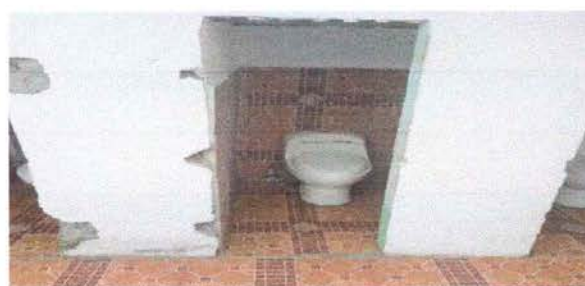
FOTO 6: Sustitución de inodoros

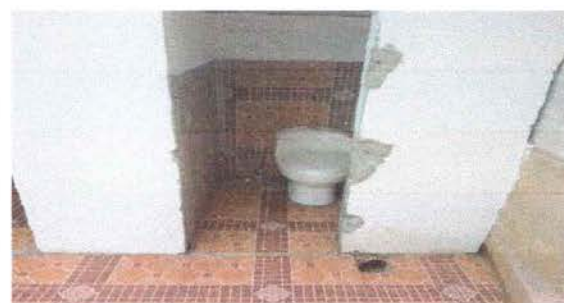
FOTO 6: Sustitución de inodoros

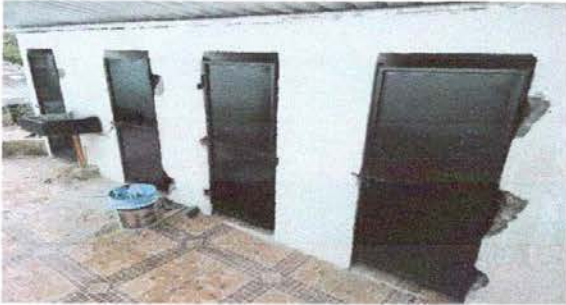
FOTO 7: Sustrucción de lavamanos por lavamanos de concreto

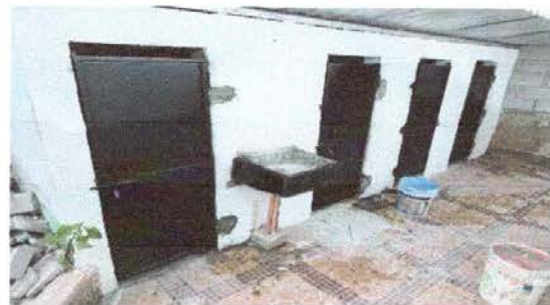
FOTO 7: Sustrucción de lavamanos por lavamanos de concreto

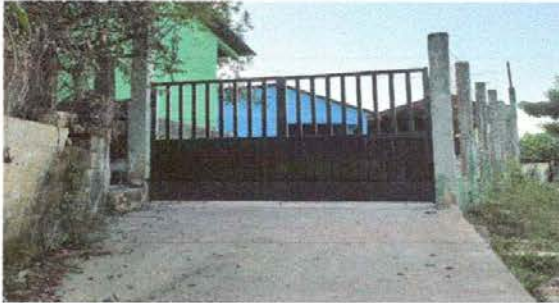
FOTO 8: Sustrucción de portón de metal

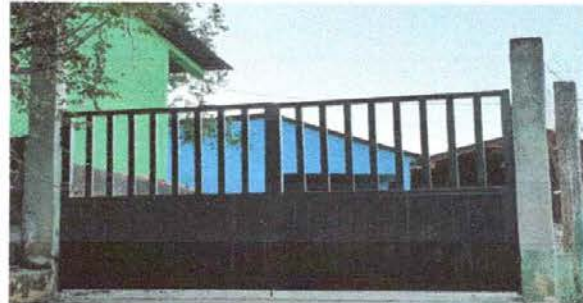
FOTO 8: Sustrucción de portón de metal

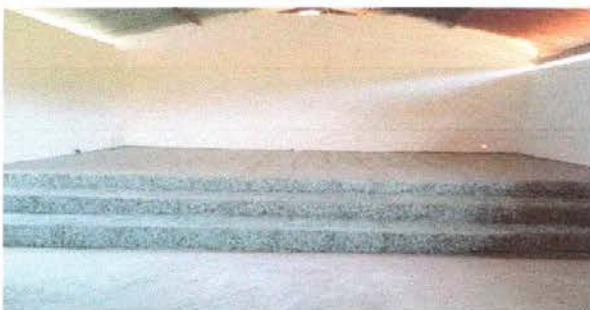
FOTO 9: Mejoramiento de muro de block en ambiente interno (salón)

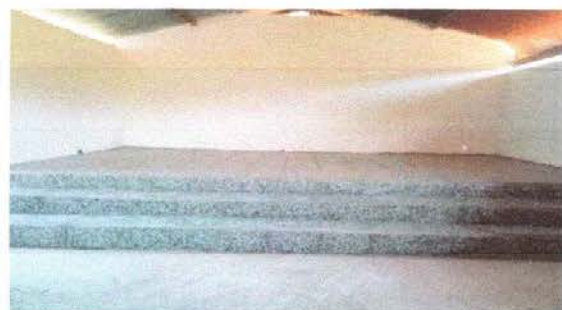
FOTO 9: Mejoramiento de muro de block en ambiente interno (salón)

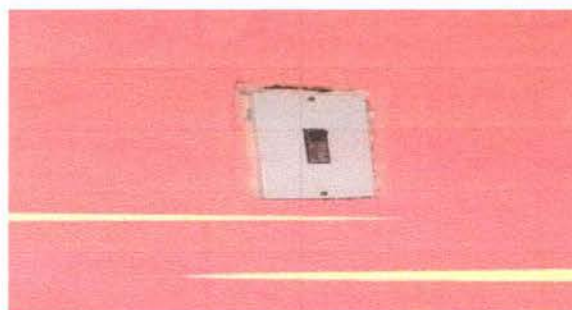
FOTO 10: Sustrucción de flipón

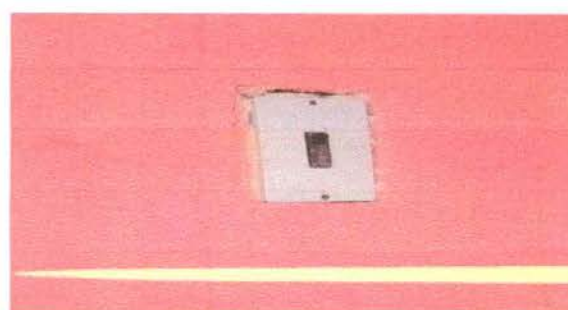
FOTO 10: Sustrucción de flipón

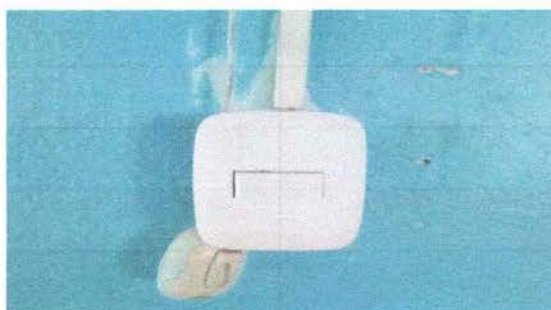
FOTO 11: Sustrucción de apagadores

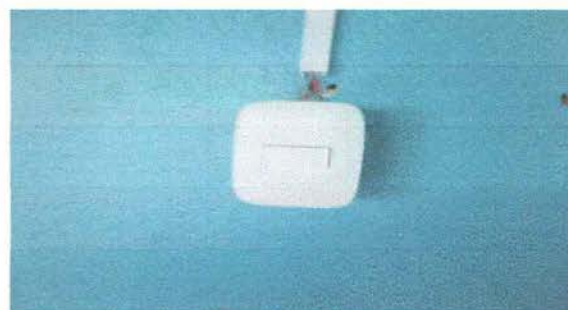
FOTO 11: Sustrucción de apagadores

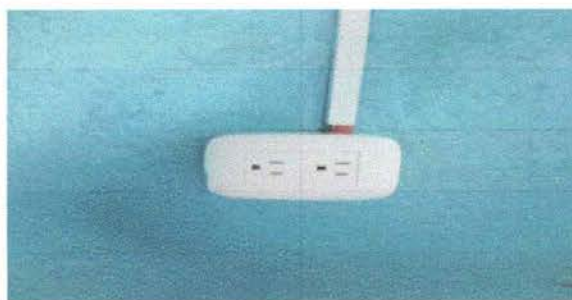
FOTO 12: Sustrucción de tomacorrientes

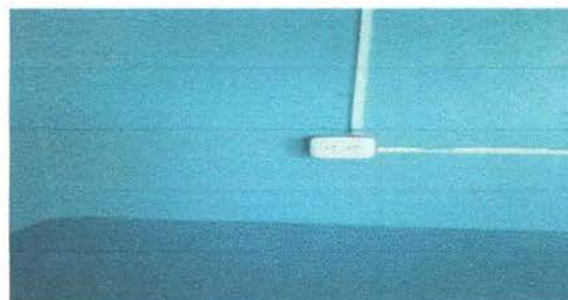
FOTO 12: Sustrucción de tomacorrientes

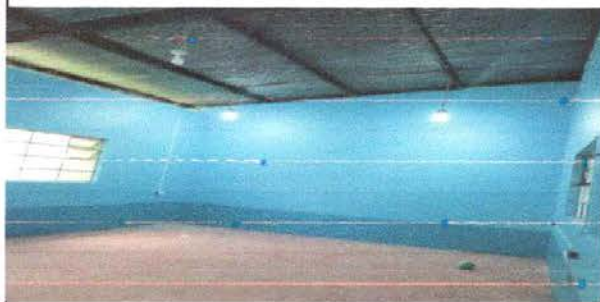
FOTO 13: Sustitución de plafoneras

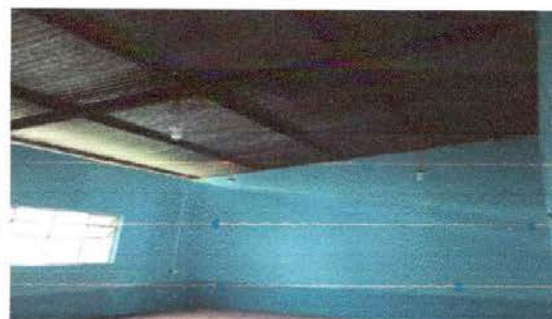
FOTO 13: Sustitución de plafoneras

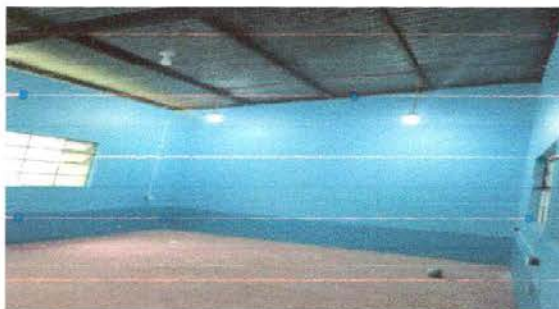
FOTO 14: Sustitución de focos de 40 wats

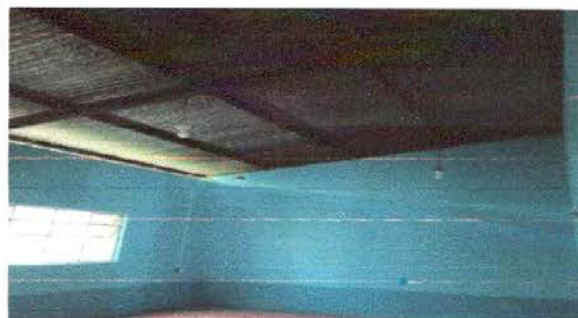
FOTO 14: Sustitución de focos de 40 wats

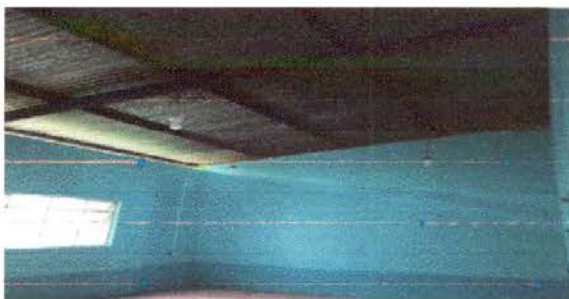
FOTO 15: Sustitución de focos de 20 wats

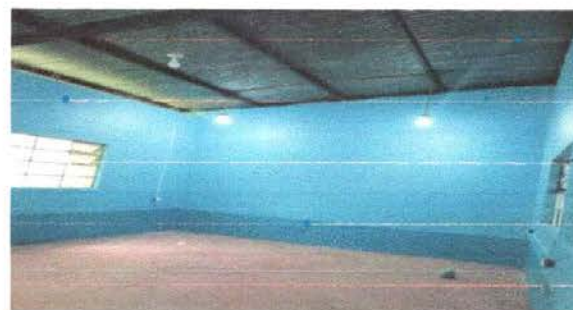
FOTO 15: Sustitución de focos de 20 wats

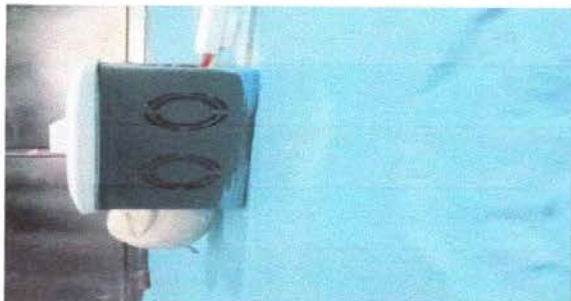
FOTO 16: Sustitución de cajas octagonales

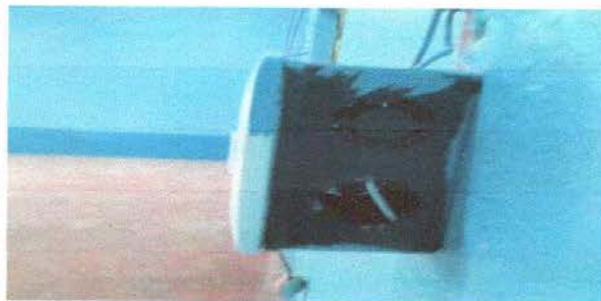
FOTO 16: Sustitución de cajas octagonales

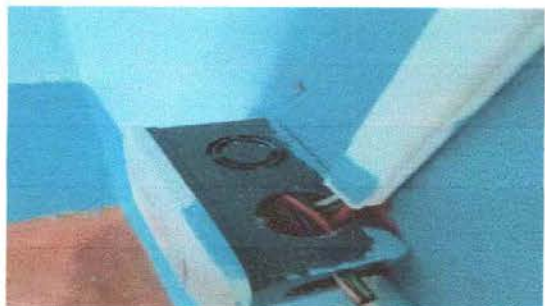
FOTO 17: Sustitución de cajas rectangulares

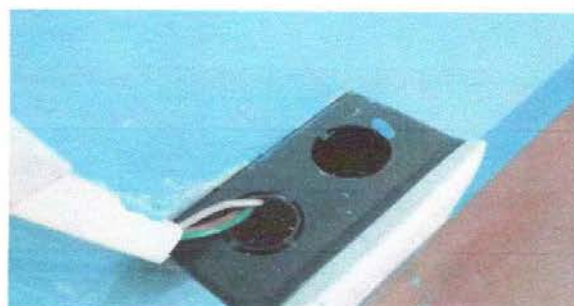
FOTO 17: Sustitución de cajas rectangulares

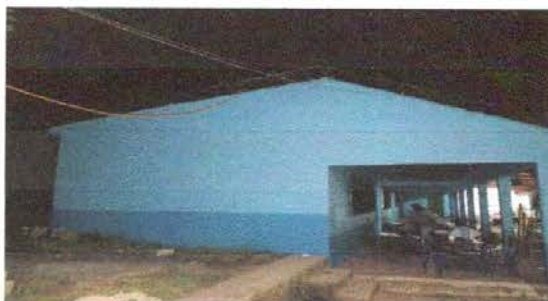
FOTO 18: Sustitución de flexitubo

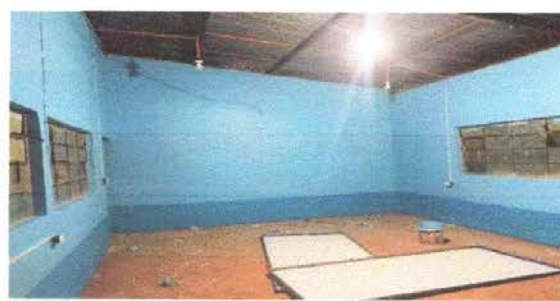
FOTO 18: Sustitución de flexitubo

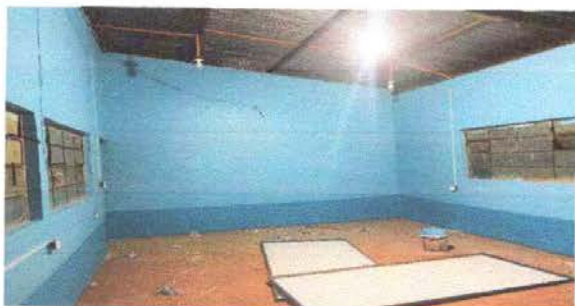
FOTO 19: Sustitución de canaletas eléctricas

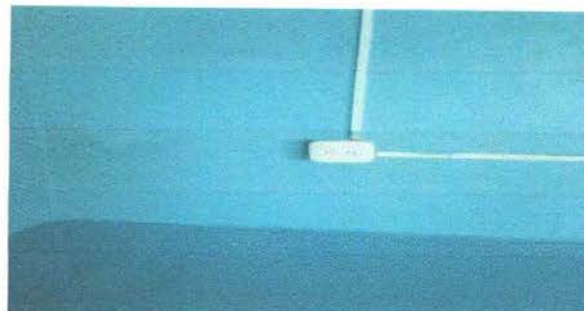
FOTO 19: Sustitución de canaletas eléctricas

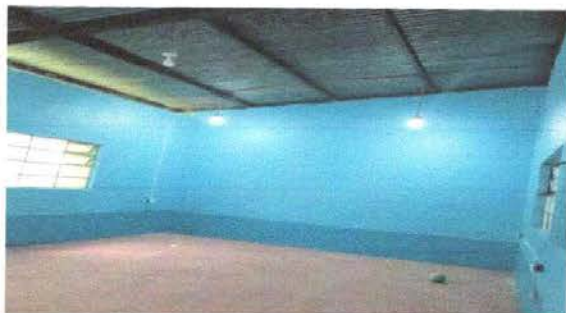
FOTO 20: Sustitución de bombillas

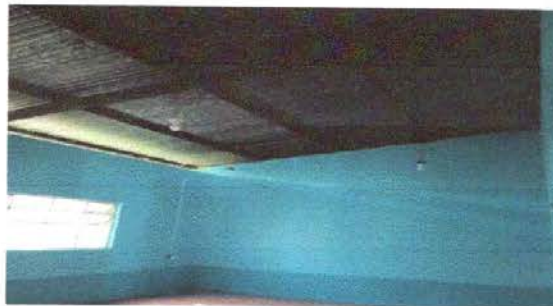
FOTO 20: Sustitución de bombillas

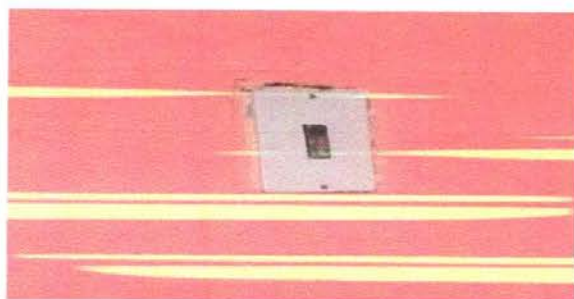
FOTO 21: Sustitución de pastillas

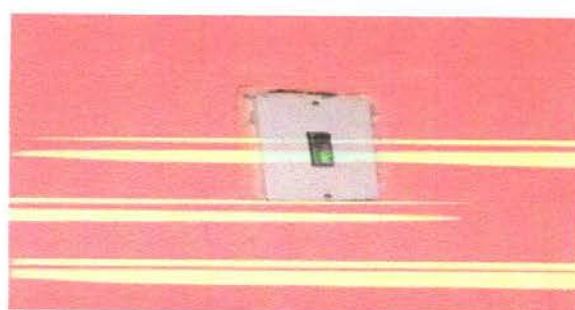
FOTO 21: Sustitución de pastillas
