SITUACIÓN DEFICIENCIAS DETERMINADAS

| DEPARTAMENTO: | Huehuetenango | MUNICIPIO: | San Sebastián Coatán |
| NOMBRE DEL ESTABLECIMIENTO: | COPB anexo a EORM | DIRECCIÓN DEL ESTABLECIMIENTO: | Aldea Cajbaquil |
| CÓDIGO DEL ESTABLECIMIENTO: | 13-25-0037-41 | FECHA: | 5/06/2024 |

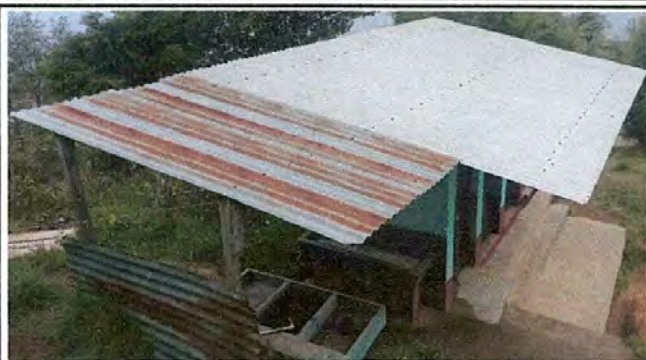
Foto 1: Lámina de techo de baños en mal estado, oxidado y con agujeros.

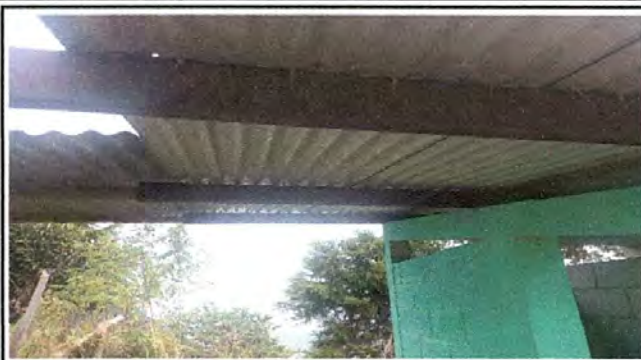
Foto 2: Estructura de metal portante de techo de baños en mal estado, oxidado.

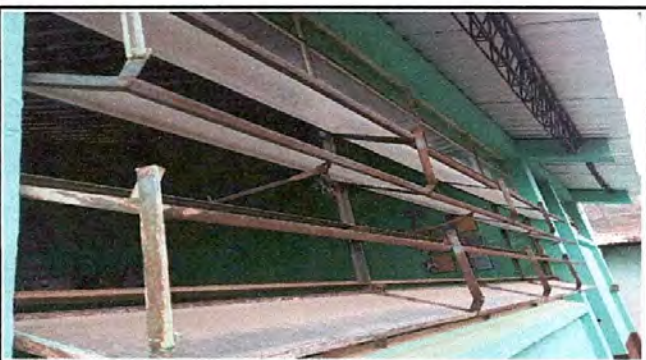
Foto 3: Estructura de ventanas de metal en mal estado, oxidado y quebrado.

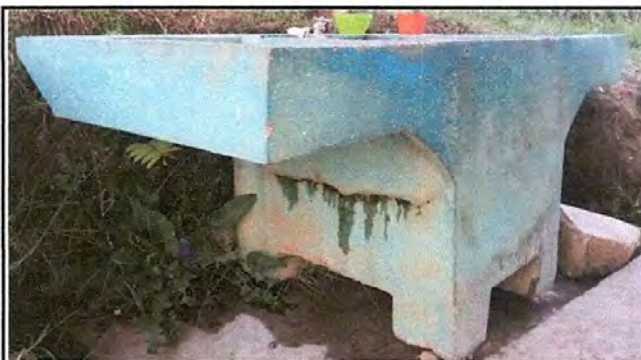
Foto 4: Insuficiente estructura para almacenamiento de agua.

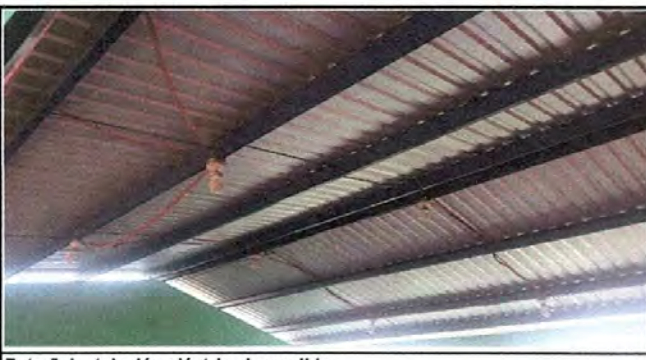
Foto 5: Instalación eléctrica inservible.

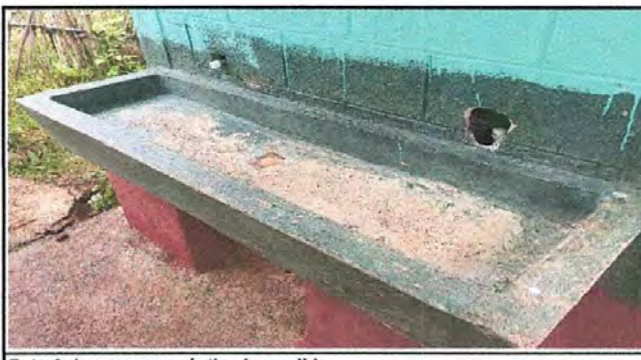
Foto 6: Lavamanos rústico inservible.

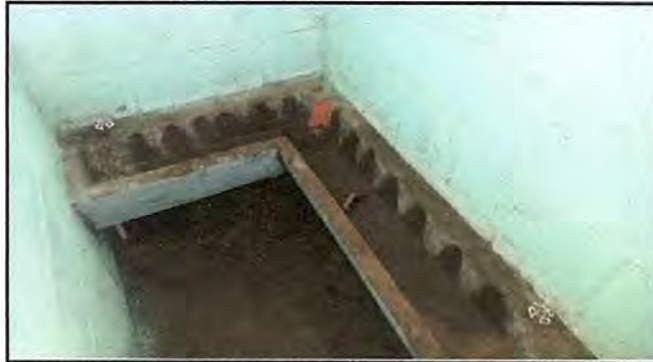
Foto 7: Mingitorio rústico inservible.
