SITUACIÓN DEFICIENCIAS DETERMINADAS      PREVIO ☐      DURANTE ☐      POSTERIOR ☒

| NOMBRE DEL ESTABLECIMIENTO: | EORM, PANCANTE KUCHEJ | DIRECCIÓN DEL ESTABLECIMIENTO: | Caserío Pancante Kuchej |

SITUACIÓN DEFICIENCIAS DETERMINADAS

| NOMBRE DEL ESTABLECIMIENTO: | Escuela Oficial Rural Mixta | DIRECCIÓN DEL ESTABLECIMIENTO: | Caserío Sacjeltac |

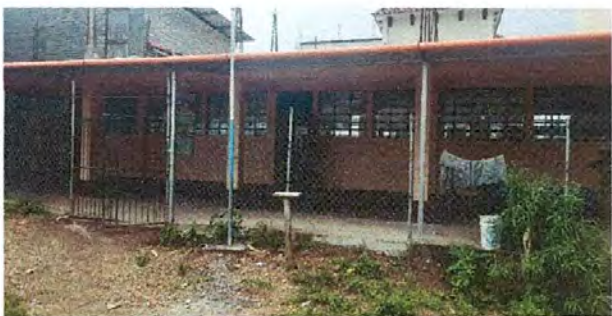
Foto 1: pintura en todas la aulas del Centro Educativo.

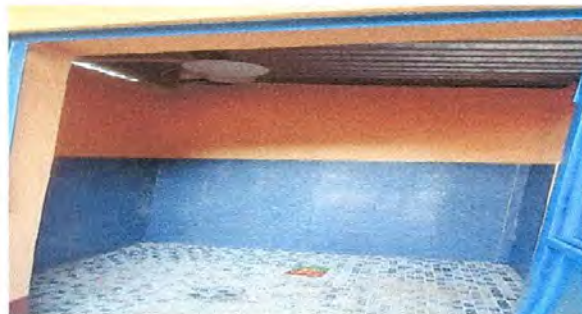
foto 2. trabajo relaizado en los banos y ducha.

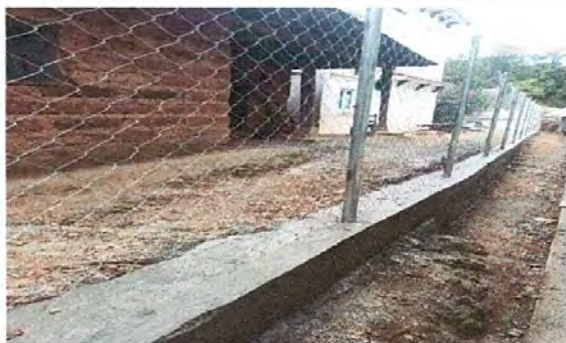
Foto 3: trabajo de circulacion del centro educativo

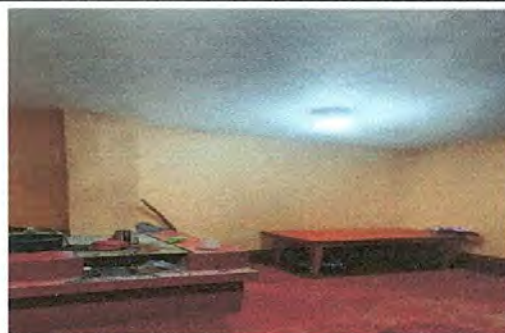
foto 4: repello y piso en la cocina

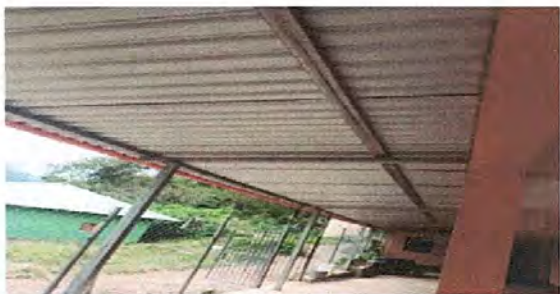
foto 5: entechado con lamina troquelada aluzinc

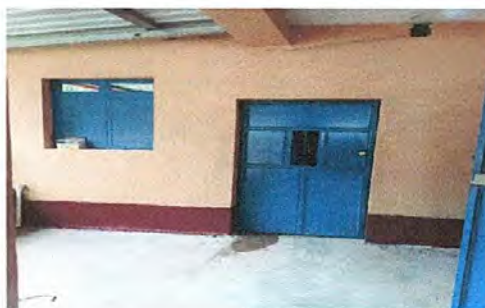
foto 6: Cambio de puerta de la cocina y de las aulas.

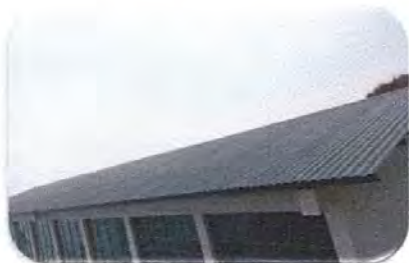
Antes

Foto 1. Pintada del techo de la escuela

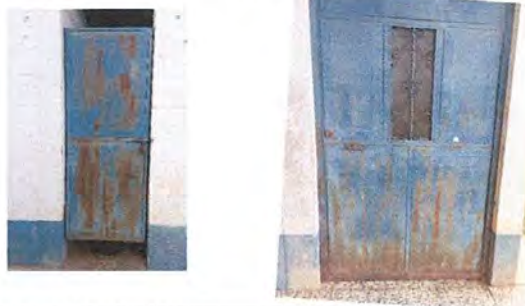
Antes

Foto 2. Pintada de puertas

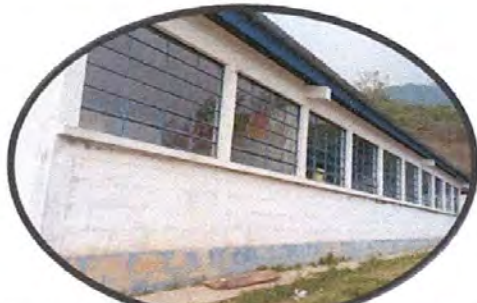
Antes

Foto 3: Colocación de balcones y pintada de las paredes de la escuela

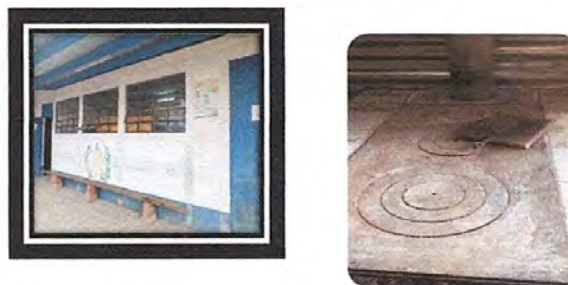
Antes

Foto 4: Pintada de la escuela y compra de nueva plancha de 3 ornillas

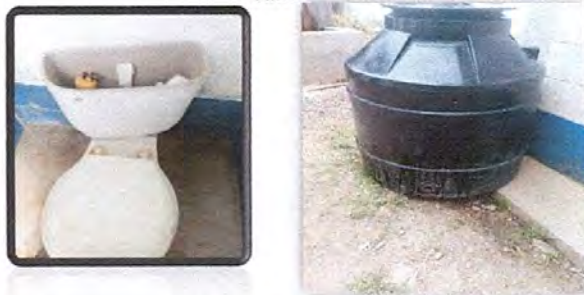
Antes

Foto 5: Sustitución de inodoro y depósito de agua

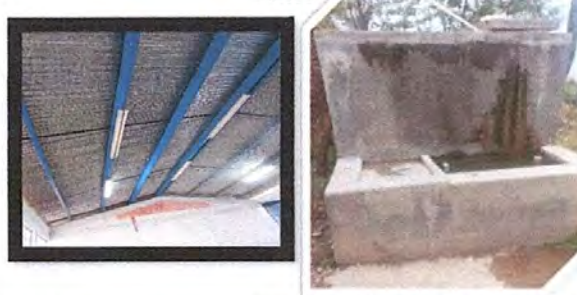
Antes

Foto 6: Sustitución de focos, cables y reparación de sistema de concreto
