SITUACIÓN DEFICIENCIAS DETERMINADAS

| NOMBRE DEL ESTABLECIMIENTO: | Escuela Oficial Rural Mixta | DIRECCIÓN DEL ESTABLECIMIENTO: | Aldea TaaJ |
| CÓDIGO DEL ESTABLECIMIENTO: | 13-25-1659-43 | FECHA: | 03/06/2024 |

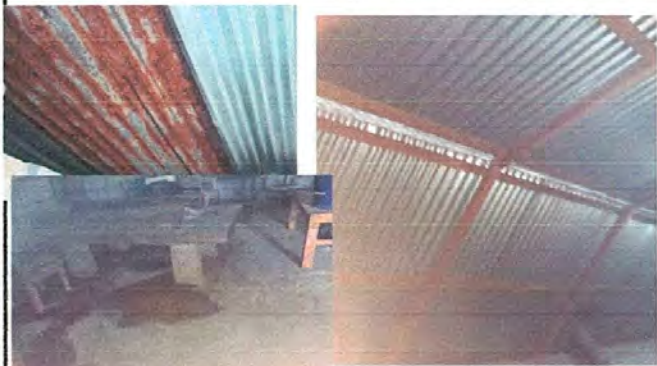
**FOTO No. 1:** El techo de la cocina esta en malas condiciones ya que en tiempo de lluvia ya entra agua y todas las laminas tienen agujeros por eso se ve la necesidad en cambiarlas y las maderas de soporte ya no estan en

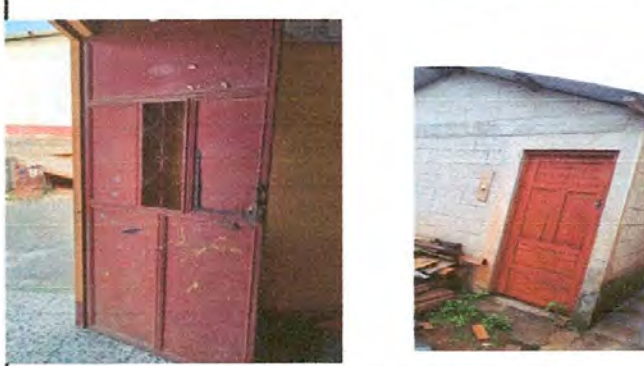
**FOTO No. 2:** la puerta del centro educativo y de la cocina estan en mal estado

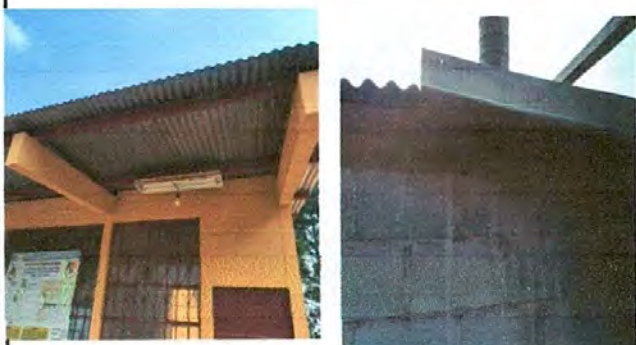
**FOTO No. 3:** los canales estan en mal estado

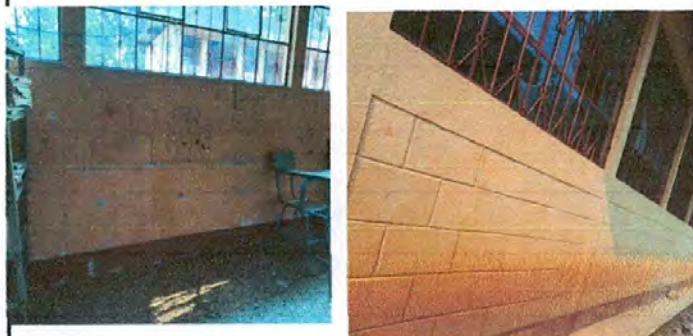
**FOTO No. 4:** las paredes del centro educativo, cocina y baños estan en malas condiciones.

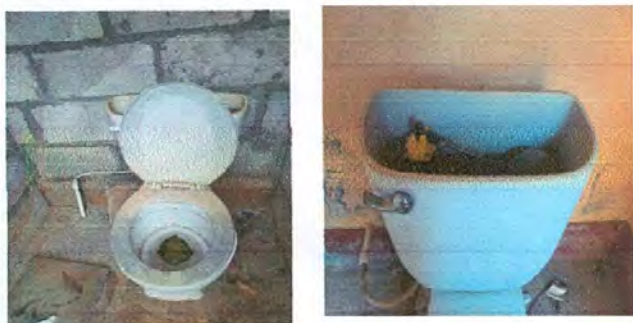
**FOTO No. 5:** los inodoros estan en mal estado

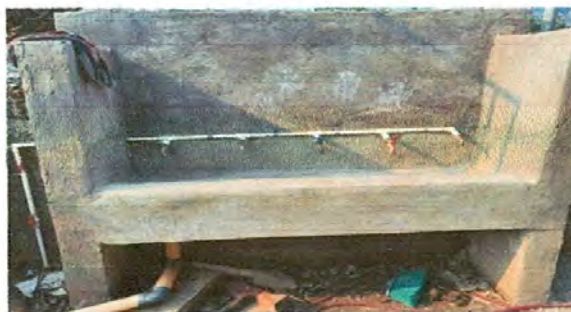
**FOTO No. 6:** los llaves de chorro estan en mal estado

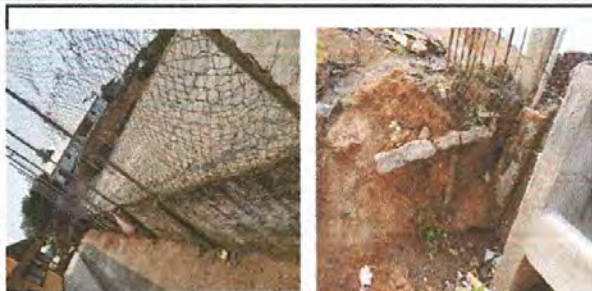
FOTO No. 7: El perimetro de la circulación y muro esta en malas condiciones.

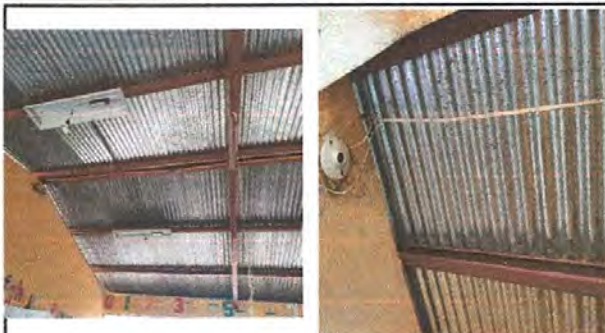
FOTO No. 8: el cableado del sistema electrico de las aulas y cocina estan en mal estado.

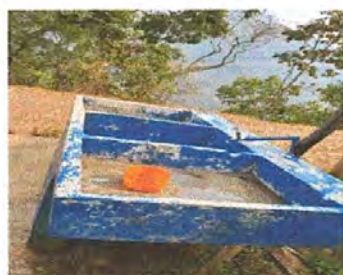
FOTO No. 9: solo se cuenta con una pila en mal estado por eso se necesita depositos de agua.

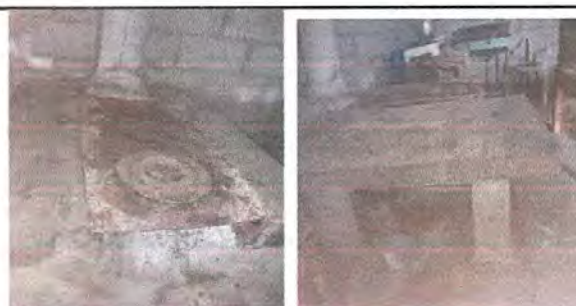
FOTO No. 10: la plancha y la estufa rural estan en malas condiciones.

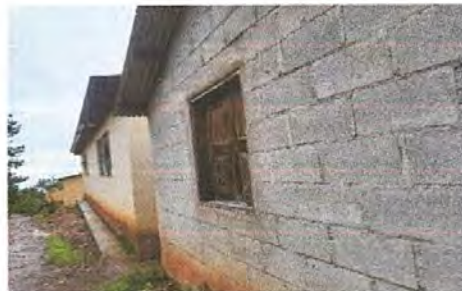
FOTO No. 12: las paredes de la cocina estan en malas condiciones ya que en tiepo de lluvia humedece, por eso se ve la nesecidad de repellar.

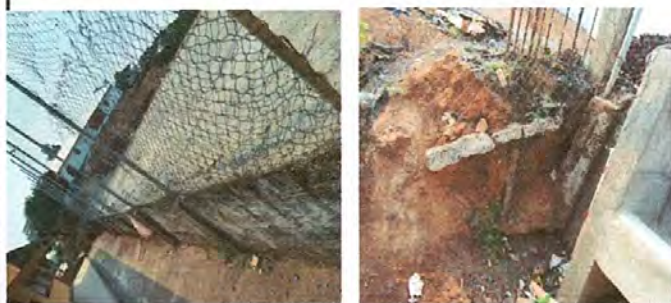
FOTO No. 7: El perimetro de la circulación y muro esta en malas condiciones.

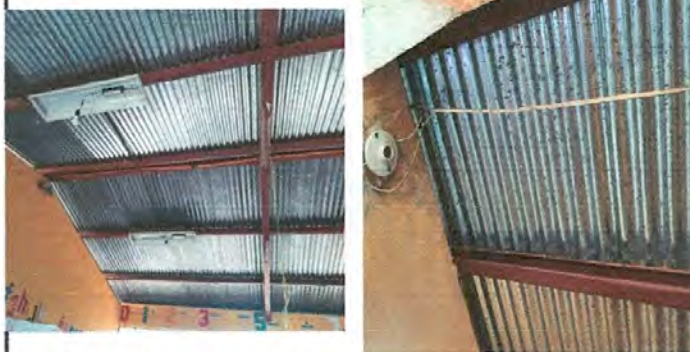
FOTO No. 8: el cableado del sistema electrico de las aulas y cocina estan en mal estado.

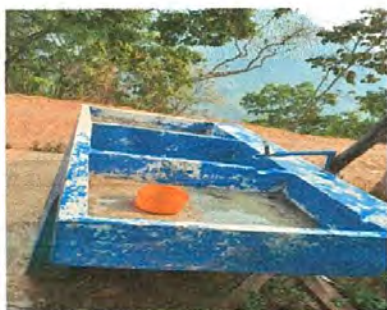
FOTO No. 9: solo se cuenta con una pila en mal estado por eso se necesita depositos de agua.

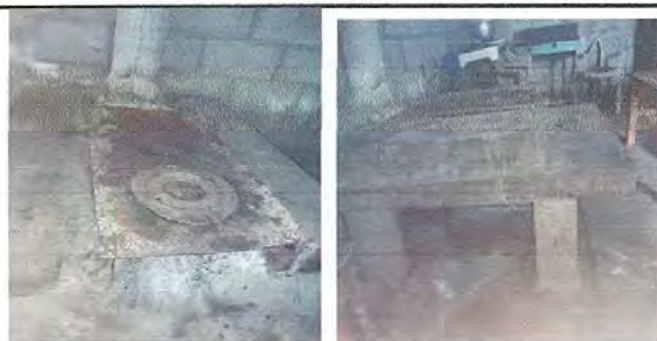
FOTO No. 10: la plancha y la estufa rural estan en malas condiciones.

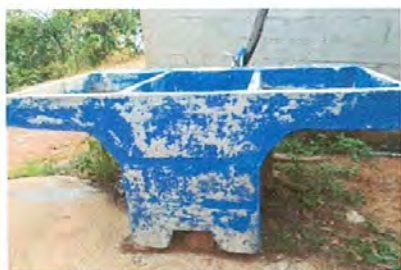
FOTO No. 11: pila en mal estado por eso se requiere de sustitución.

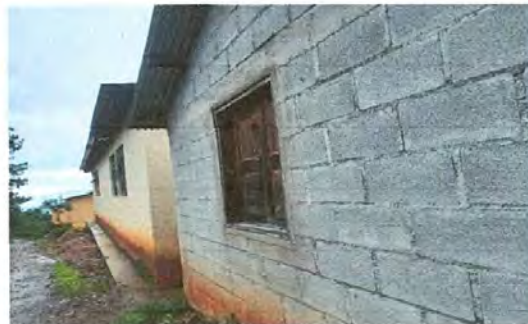
FOTO No. 12: las paredes de la cocina estan en malas condiciones ya que en tiepo de lluvia humedece, por eso se ve la nesecidad de repellar.
