SITUACIÓN DEFICIENCIAS DETERMINADAS

| NOMBRE DEL ESTABLECIMIENTO: | ESCUELA OFICIAL RURAL MIXTA | DIRECCIÓN DEL ESTABLECIMIENTO: | CASERÍO NUEVA ESPERANZA YULA SAN JUAN |
| CÓDIGO DEL ESTABLECIMIENTO: | 13-26-0024-43 | FECHA: | 20/11/2024 |

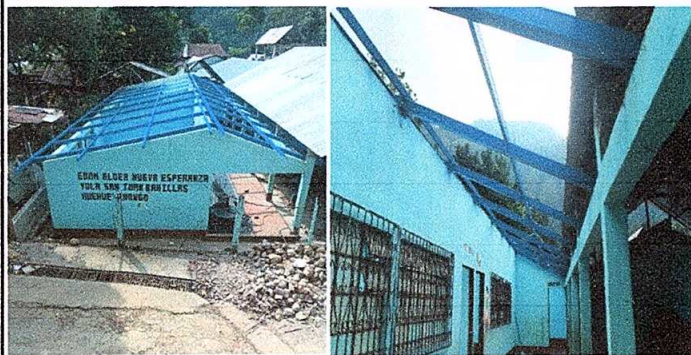
Foto No. 1 En proceso de la sustitución de lámina por lámina troquelada, sustitución de capote de lámina para lámina troquelada y sustitución de estructura de soporte de madera por metal.

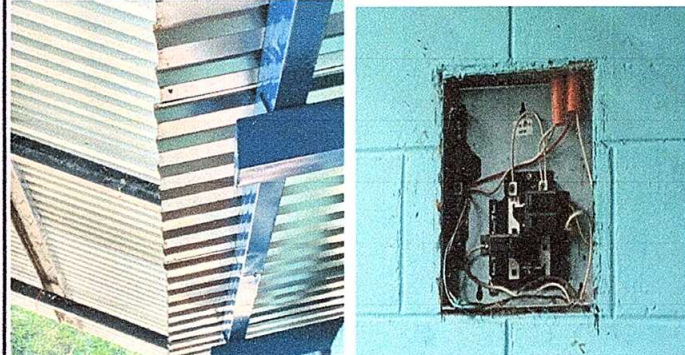
Foto No. 2: En proceso de la sustitución y reparación eléctrica general.

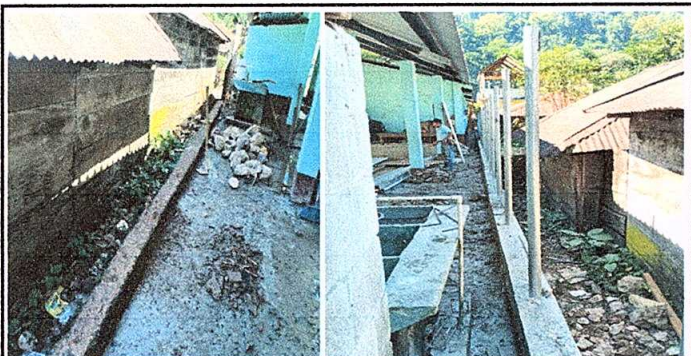
Foto No. 3: En proceso de la reparación del muro perimetral.

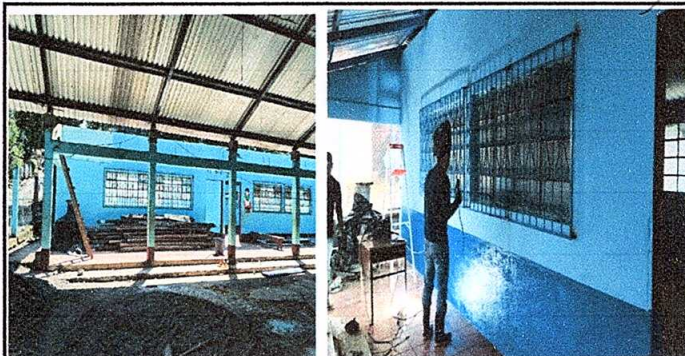
Foto No. 4: En proceso de la aplicación de pintura en muros exteriores e interiores.

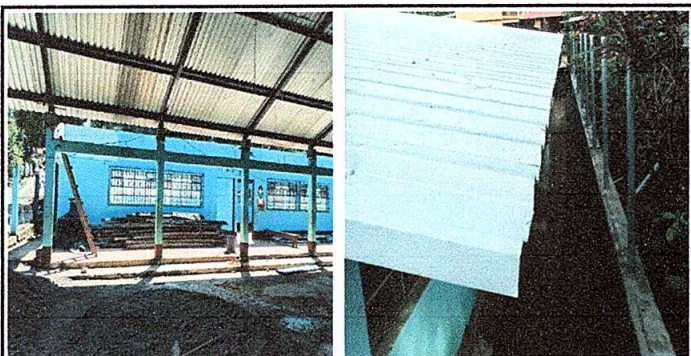
Foto No. 5: En proceso de la sustitución de canal de PVC.

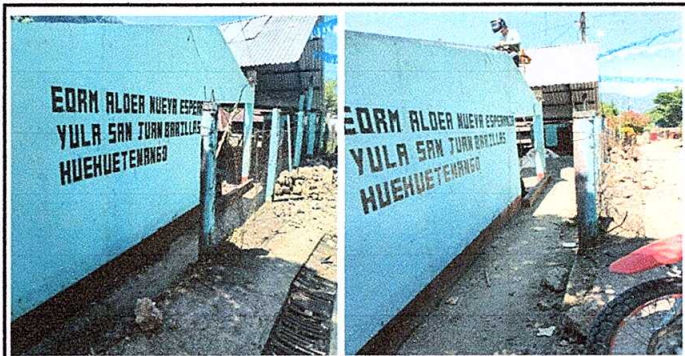
Foto No. 6: En proceso de la sustitución de bajada de agua pluvial.
