SITUACIÓN DEFICIENCIAS DETERMINADAS

| NOMBRE DEL ESTABLECIMIENTO: | ESCUELA OFICIAL RURAL MIXTA | DIRECCIÓN DEL ESTABLECIMIENTO: | CASERÍO NUEVA ESPERANZA YULA SAN JUAN |
| CÓDIGO DEL ESTABLECIMIENTO: | 13-26-0024-43 | FECHA: | 26/11/2024 |

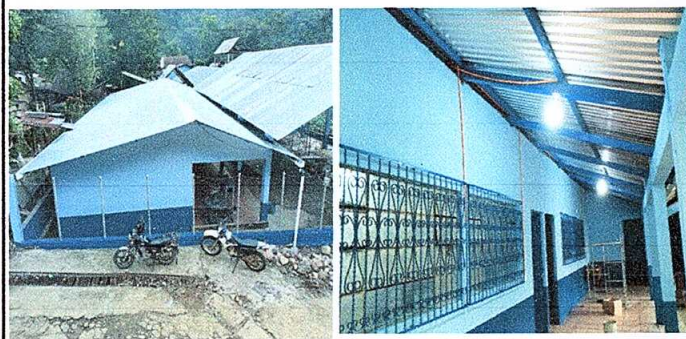
Foto No. 1 Finalización de la sustitución de lámina por lámina troquelada, sustitución de capote de lámina por lámina troquelada y sustitución de estructura de soporte de madera por metal.

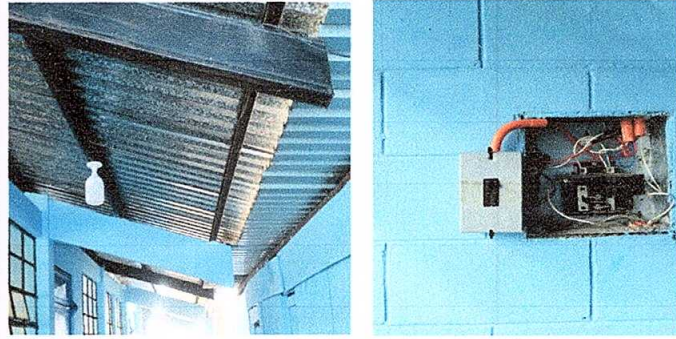
Foto No. 2: Finalización de la sustitución y reparación eléctrica general.

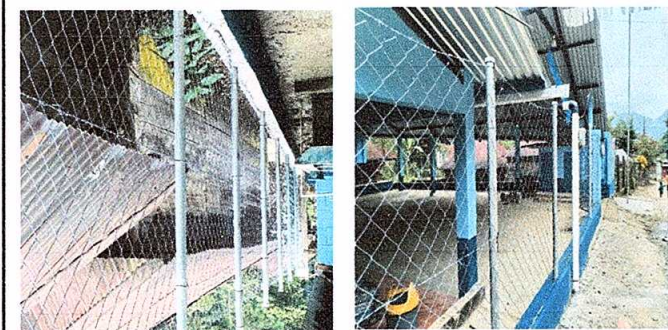
Foto No. 3: Finalización de la reparación del muro perimetral.

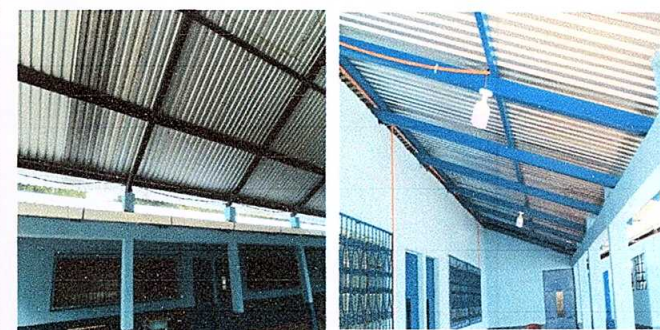
Foto No. 4: Finalización de la aplicación de pintura en muros exteriores e interiores.

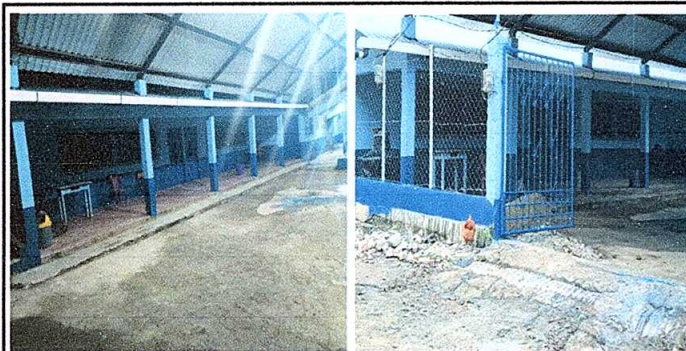
Foto No. 5: Finalización de la sustitución de canal de PVC.

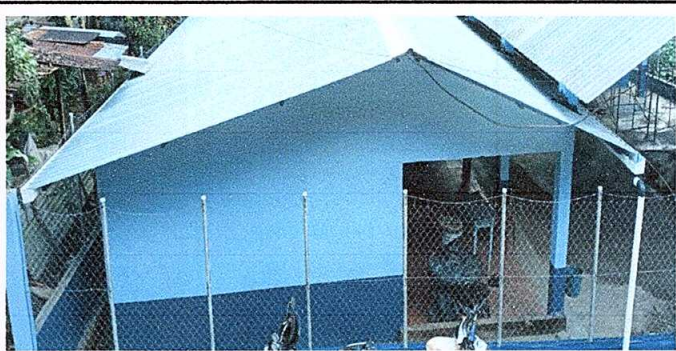
Foto No.6: Finalización de la sustitución de bajada de agua pluvial.
