SITUACIÓN DEFICIENCIAS DETERMINADAS

| DEPARTAMENTO: | HUEHUETENANGO | MUNICIPIO: | SANTA CRUZ BARILLAS |
| NOMBRE DEL ESTABLECIMIENTO: | ESCUELA OFICIAL RURAL MIXTA | DIRECCIÓN DEL ESTABLECIMIENTO: | CASERÍO YICHLAQWITZ, ALDEA YULMACAP |
| CÓDIGO DEL ESTABLECIMIENTO: | 13-26-0064-43 | FECHA: | 16/10/2024 |

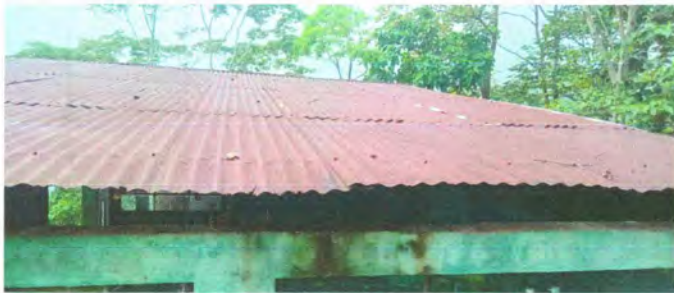
Foto 1: Sustitución de láminas, por lámina troquelada aluzinc calibre 26

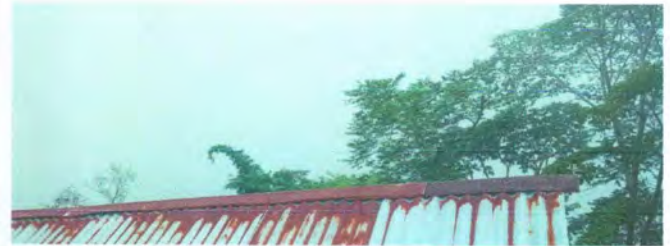
Foto 2: Sustitución de capote de lámina para lámina troquelada

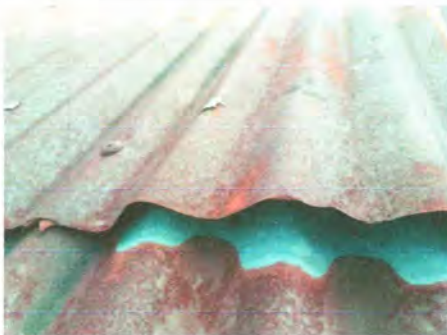
Foto 3: Sustitución de elementos de fijación

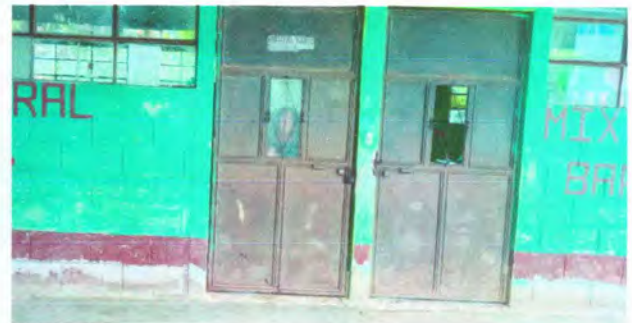
Foto 4: Sustitución de puertas de metal de 2.10 x 1 Metros2

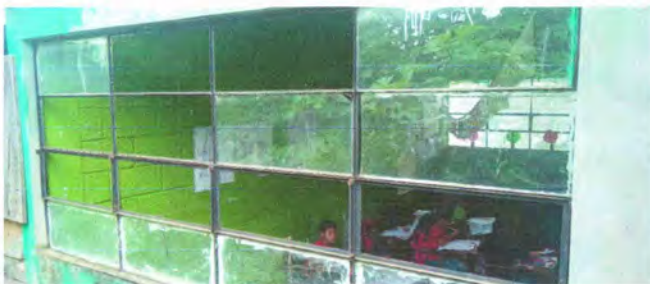
Foto 5: Sustitución de ventanas de metal más vidrio de 1.25 x 2.76 Mts.

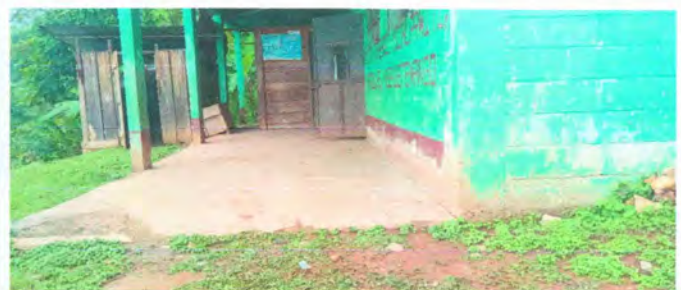
Foto 6: Reparación de piso de torta de concreto

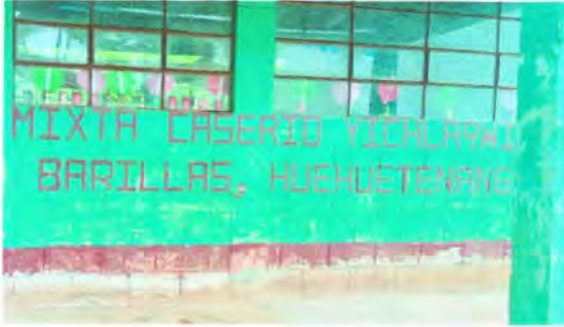
Foto 7: Pintura en muros exteriores e interiores.
