SITUACIÓN DEFICIENCIAS DETERMINADAS

| NOMBRE DEL ESTABLECIMIENTO: | ESCUELA OFICIAL RURAL MIXTA | DIRECCIÓN DEL ESTABLECIMIENTO: | CASERÍO SAKQUINTELAC, ALDEA YULMACAP |
| CÓDIGO DEL ESTABLECIMIENTO: | 13-26-0067-43 | FECHA: | 7 DE NOVIEMBRE DE 2024 |

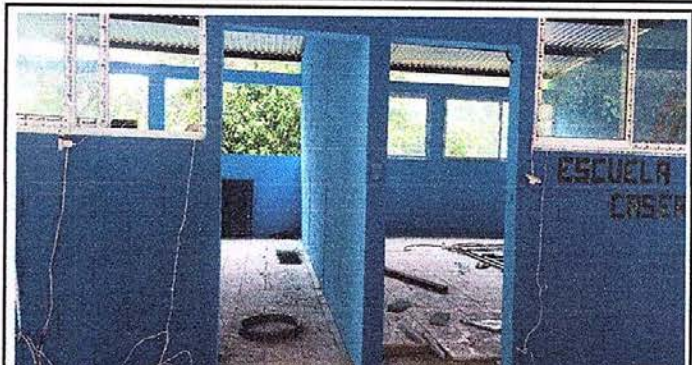
Foto 2: Se quitaron las puertas que ya estaban en malas condiciones

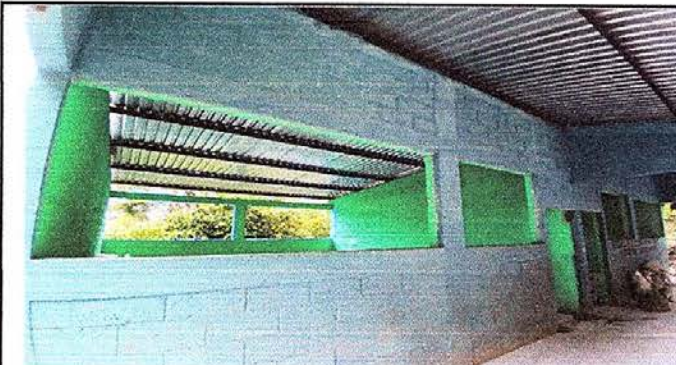
Foto 3: Se quitaron las ventanas del aula 1 que estaban en malas condiciones

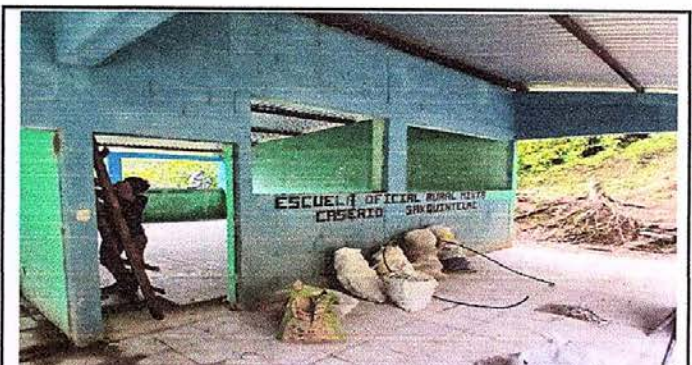
Foto 4: Se quitaron las ventas aula 2 que estaban en malas condiciones
